# 掘り起こし調査等における 高濃度PCB廃棄物等の発見事例

環境省 環境再生・資源循環局 廃棄物規制課  
ポリ塩化ビフェニル廃棄物処理推進室

# 高濃度PCB廃棄物等が発見された主な事例

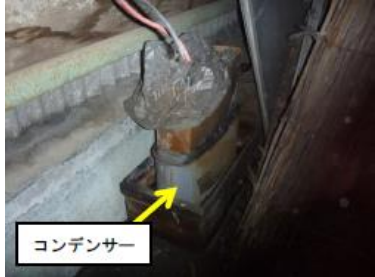
<p>コンデンサー</p> <p>立て掛けられた資材を撤去すると、コンデンサーあり</p>
3	<p>掘り起こし調査の結果、高濃度のコンデンサー12台を保管、1台を使用中との回答があったため現地調査を行ったところ、<b>使用中機器の隙間に高濃度のコンデンサーが保管されていた。</b>この他、廃棄物となった微量疑いの変圧器・開閉器・遮断器が電気室の空きスペースに乱雑に放置されており、高濃度のコンデンサーとともに別の場所に整理して保管するよう指導した。</p>

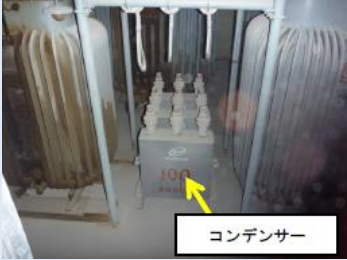
<p>コンデンサー</p> <p>使用中機器の隙間にコンデンサーあり</p>

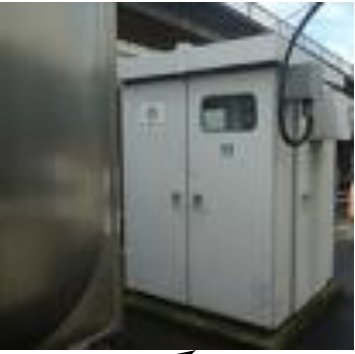
<p data-bbox="1014 1092 1400 1192">工場解体後も残されたキュービクル</p> <p data-bbox="1439 735 1825 871">工場が解体された後も保管されていたコンデンサー</p>

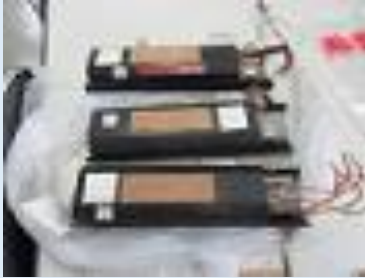
No.	発見経緯	写真	
5	エレベーターリニューアル工事のため、 <b>エレベーター機械室</b> で作業をしていたところ、そこに <b>設置されている照明器具にPCB使用安定器が使われている</b> ことが発覚した。掘り起こし調査対象事業所であり、管理者からは「保有なし」との回答が得られていた。

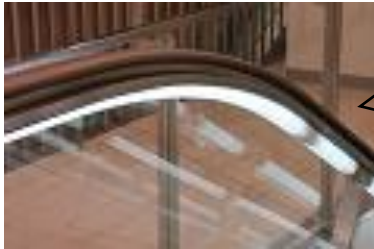
6	エスカレーターの管理会社から保守点検契約をしている <b>商業施設のエスカレーター</b> に <b>PCB使用安定器が使用されている</b> との報告を受けた。その後の調査で、安定器は全部で228個見付き、銘板から80個については、PCB含有を確認した。

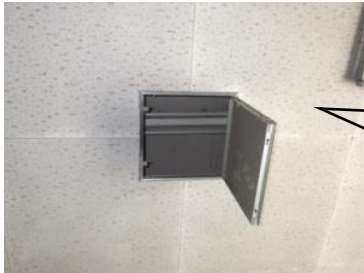
<p data-bbox="1474 1039 1885 1068">発見された高濃度PCB安定器</p>
<div style="border: 1px solid red; border-radius: 10px; padding: 2px; display: inline-block;">新規</div> 8	改築により天井は新しくなっていたが、 <b>二重天井</b> となっており、 <b>元の天井に照明器具が残置</b> されていた。元の天井の照明器具を確認したところ、PCB使用安定器3台が発見された。

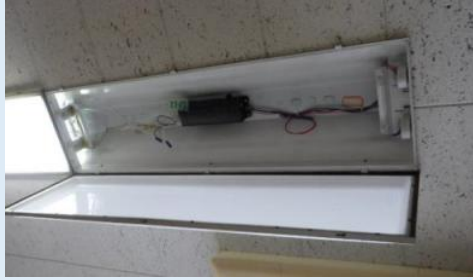
No.	発見経緯	写真
新規 9	市町村合併により <b>不要となった公共施設(旧町役場の庁舎)</b> を、民間で利活用していた。使用中安定器の調査を実施したところ、 <b>会議室、廊下、地下の電気室等でPCB使用安定器</b> が発見された。

<p>発見された安定器</p>
新規 10	JESCOの判別調査協力業務にて、 <b>選果場・集荷場</b> の調査を行ったところ、高天井に吊り下げられた照明器具にPCB使用安定器が発見された。

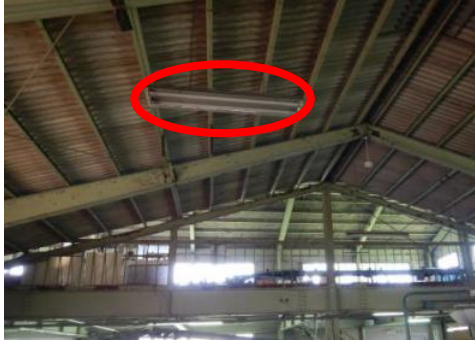
<p>選果場・集荷場の高天井に吊り下げられた照明器具</p>

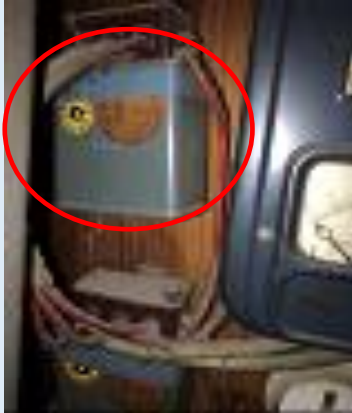
No.	発見経緯	写真
1	<p>アパレル製造工場にて変圧器・コンデンサーの現場調査を行ったところ、<b>壁面の配電盤に低圧進相コンデンサー</b>が設置されているのを発見した。コンデンサーメーカーに問い合わせをしたところ、高濃度PCB含有であることが分かった。</p>

<p>発見された 低圧進相コンデンサー</p>
2	<p>変圧器・コンデンサーの掘り起こし調査対象事業場に立ち入り調査を行った際、<b>高効率交流アーク溶接機</b>が発見された。内部を確認したところ、高濃度PCB含有コンデンサーが内蔵されていた。</p>

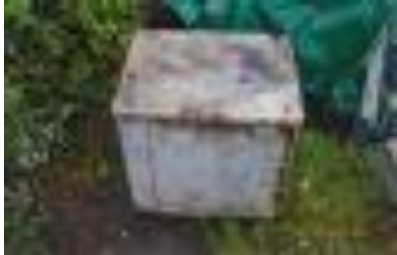
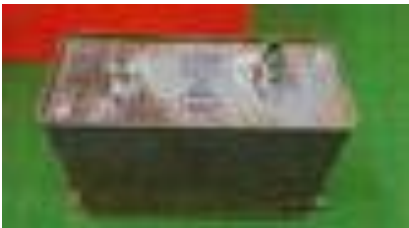
<p>発見された 高効率交流アーク溶接機</p> <p>内蔵されていた コンデンサー</p>

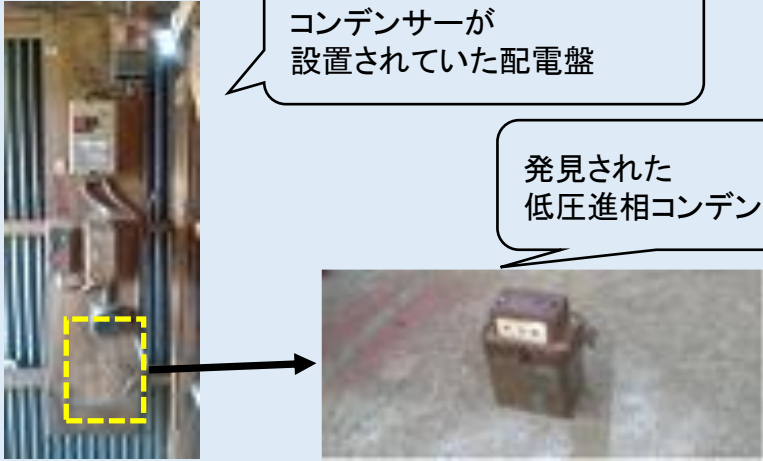
No.	発見経緯	写真
3	<p>地元紙にPCB注意喚起広告を掲載したところ、同じような機器があるとの相談が寄せられ、確認したところ、<b>農業用揚水機の配電盤</b>から昭和30年製の高濃度PCB含有<b>低圧進相コンデンサー</b>が見つかった。</p>

<p>コンデンサーが設置されていた配電盤</p> <p>発見された低圧進相コンデンサー</p>
4	<p>農業機器の点検を行った農機具メーカーから、<b>農家に置かれていた200V三相誘導電動機内のコンデンサー</b>にPCB含有の疑いがあると連絡があった。コンデンサーの銘板を確認したところ、<b>高濃度PCB含有</b>に該当することが発覚した。</p>

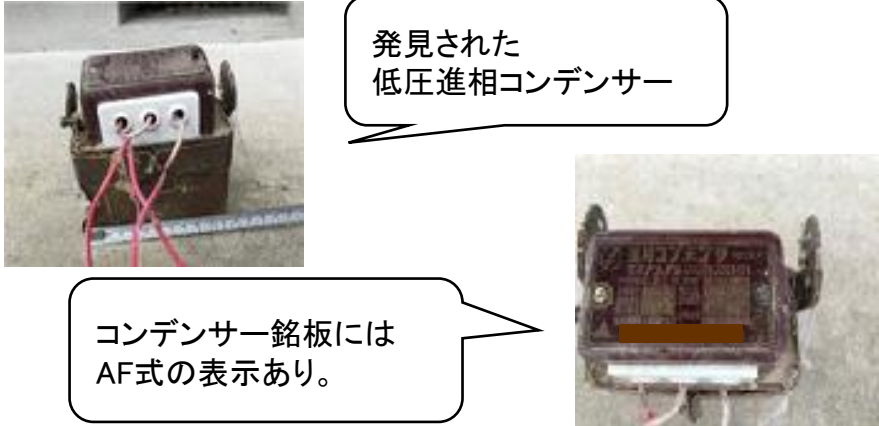
<p>発見された低圧進相コンデンサー</p> <p>コンデンサー銘板にはAF式の表示あり。</p>

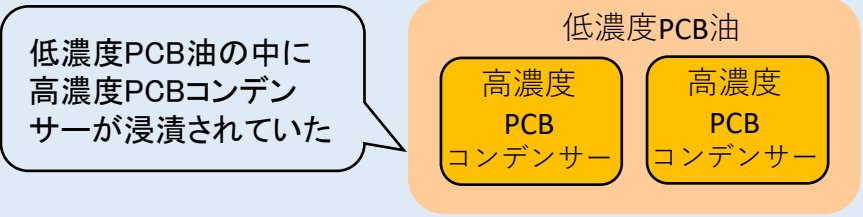
No.	発見経緯	写真や図
1	<p>廃業予定の接骨院より、廃棄物の処分方法について相談があった為、現地を訪問したところ、<b>診療所の奥に高濃度PCB含有コンデンサーが内蔵されたレントゲン電源装置</b>を発見した。分析の結果レントゲン電源装置内の油は、低濃度PCB廃棄物であった。</p>	<p>レントゲン電源装置内のイメージ図</p>

<p>低濃度PCB油</p> <p>高濃度PCBコンデンサー</p> <p>高濃度PCBコンデンサー</p> <p>低濃度PCB油の中に高濃度PCBコンデンサーが浸漬されていた</p>
2	<p><b>閉院予定の動物病院</b>からの問い合わせにより、現地調査を行ったところ、<b>エックス線機器に付属されている変圧器</b>が高濃度PCB含有であることが発覚した。</p>

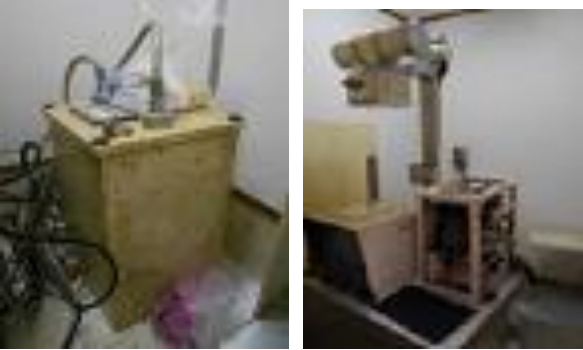
<p>閉院予定の動物病院から発見されたエックス線装置</p>
3	<p><b>閉院している動物病院</b>にて、残置されていた<b>レントゲン装置</b>を処分しようとしたところ、高濃度PCB含有コンデンサーが使用されていることが分かった。</p>

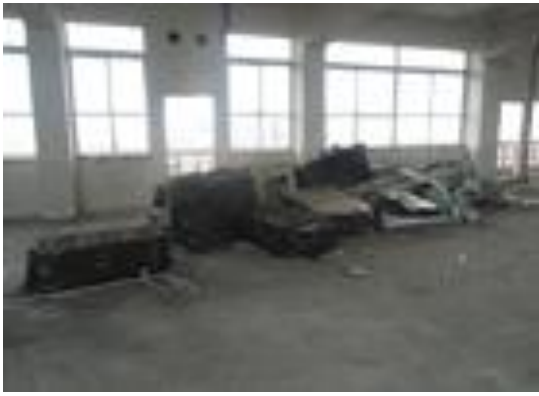
<p>解体工事現場をパトロール</p>

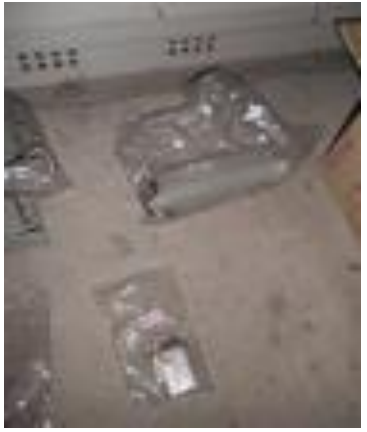
<p>ビニール袋に入った安定器を発見した</p>

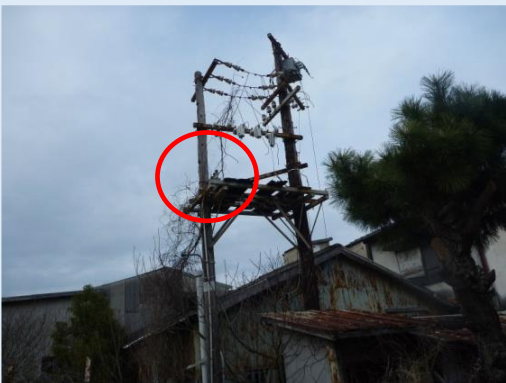
<p>高所に設置された高圧受電設備</p>

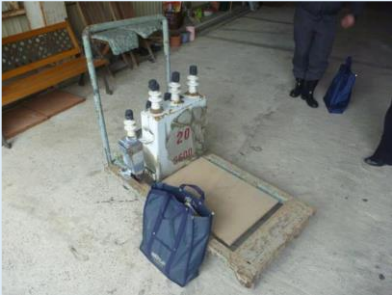
<p>下に降ろしたコンデンサー</p>
2	<p>職員が道路を通行中、道路沿いの古い工場で<b>高圧受電設備が高所にて残置</b>されていることを確認したため、現在当該工場の事務所で事業活動を行っている会社の関係者の了承の下、銘板情報を確認したところ、高濃度 PCB 廃棄物(コンデンサー)1台が残置されていることが判明した。</p>

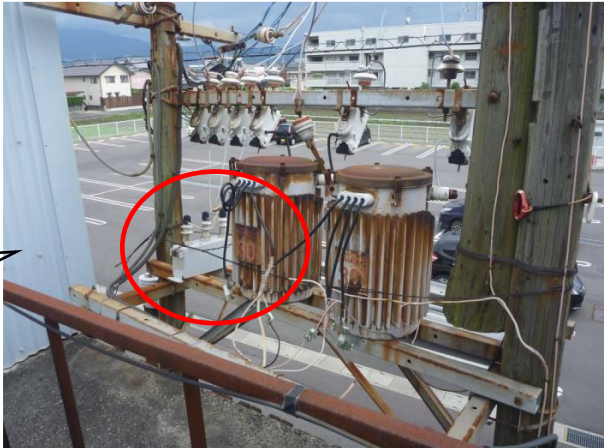
<p>高所にて残置されていたコンデンサー</p>

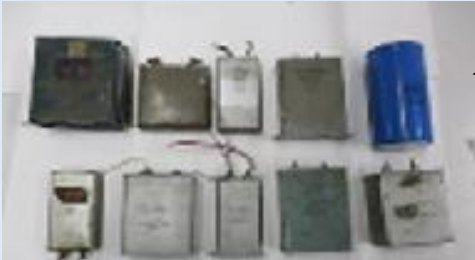
<p data-bbox="1431 251 1889 432">発見された低圧進相コンデンサー</p>

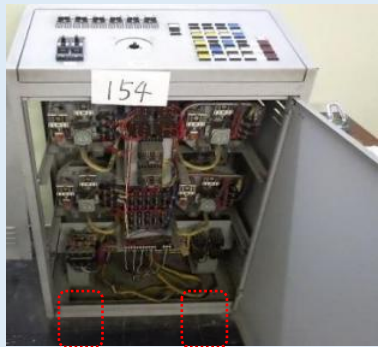
<p>高濃度PCB含有コンデンサー</p>	
<p><b>新規</b></p> <p>4</p>	<p>工業高等学校の<b>理科準備室内</b>に昭和43年製の実習用装置があり、裏蓋を外し内部を確認したところ、<b>コンデンサーが裏蓋に取り付けられているのを発見</b>した。銘板を確認したところ、<b>DF CAPACITORと書かれており、高濃度PCB含有コンデンサー</b>であった。</p>

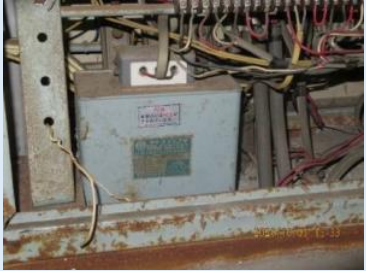
<p>制御盤内に低圧進相コンデンサーが発見された</p>

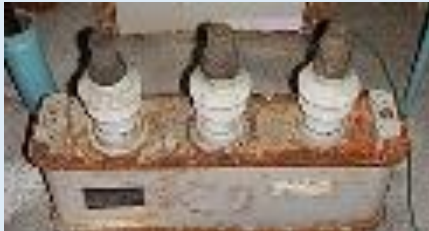
<p>高濃度PCB含有コンデンサー</p>
新規 2	自家用電気工作物設置者リストに記載はなかったが、 <b>P協データに記載がある廃ホテル</b> について、立入調査を行うことに、建物所有権は他事業者に移動していたため、 <b>現所有者の許可を得て実施</b> 。立入調査の結果、 <b>高濃度PCB含有コンデンサー1台を発見した。</b>

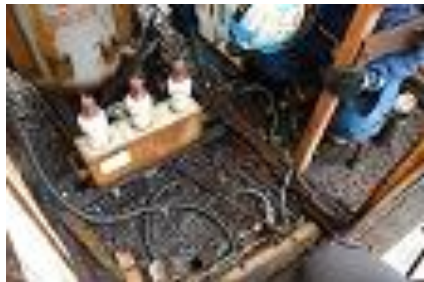
<p>発見された高濃度PCB含有コンデンサー</p>
新規 3	<b>廃業したホテル</b> 数軒にて立入調査を行った。立入調査では、エントランス、事務室、厨房、食堂、ボイラー室、宴会場の天井裏など <b>様々なエリアでPCB使用安定器が発見された。</b>
