# 低濃度PCB廃棄物の発見事例集

令和5年9月7日

環境省 環境再生・資源循環局 廃棄物規制課  
ポリ塩化ビフェニル廃棄物処理推進室

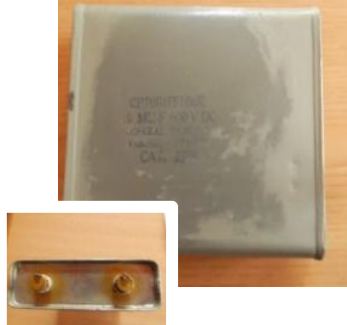
No.	発見経緯	写真
1	<p>スポット溶接機を修理のために分解したところ、コンデンサーが内蔵されていた。銘板を確認し、メーカーへ問い合わせをしたところ、低濃度PCB含有の機器の可能性があるとの回答を得た。</p>	
2	<p>PCB廃棄物のテレビCMを見て、自作のオーディオ用真空管アンプに小型コンデンサー4台を接続させている事を思い出し、銘板情報を頼りにメーカー問い合わせをしたところ、低濃度PCB含有の機器であるとの回答を得た。</p>	<div style="display: flex; justify-content: space-around;"> <div style="text-align: center;">   <p>赤枠内の部分に使用</p> </div> <div style="text-align: center;">

<p>取り外したコンデンサー</p> </div> </div>
3	<p>グラインダー(研磨機)のモーターに内蔵されているコンデンサーについて、銘板を確認しメーカー問い合わせをしたところ、単相モーターのコンデンサーや起動用コンデンサーについては、低濃度PCB混入の可能性があると回答を得た。</p>	<div style="display: flex; flex-direction: column; align-items: center;">   <div style="border: 1px solid black; border-radius: 10px; padding: 5px; margin: 5px 0;">             モーター起銘板部分         </div> <div style="border: 1px solid black; border-radius: 10px; padding: 5px; margin: 5px 0;">             モーター本体         </div>

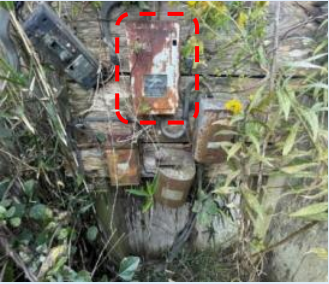
No.	発見経緯	写真
1	<p>古い農業用ポンプ場が残っている地域にて<b>廃ポンプ場の立入調査</b>を行ったところ、<b>低濃度含有疑いのある低圧進相コンデンサー</b>が設置されているのを発見した。メーカーへ問い合わせたところ、低濃度PCB含有の可能性があり、分析が必要であると回答を得た。</p>

<p data-bbox="1525 320 1906 448">発見された 低圧進相コンデンサー</p>
2	<p>安定器調査で配管工事業者の立入調査を行ったところ、<b>壁面に使用を終えた低圧進相コンデンサー</b>が残置されているのを発見した。銘板を確認し、メーカーへ問い合わせをしたところ、低濃度PCB含有疑いがあるとの回答であった。分析を行ったところ、5台中4台が低濃度PCBに汚染されていることが判明した。</p>	
3	<p>農業従事者向けにPCB廃棄物に関するチラシを配布したところ、チラシを見た市民から<b>納屋に低圧進相コンデンサー</b>が設置されているとの連絡を受けた。コンデンサー銘板を見て、メーカーHPを確認したところ高濃度PCB使用機器ではないが、低濃度含有の可能性があると判明した。</p>

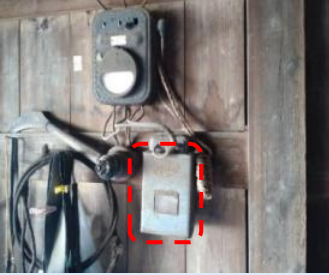
<p data-bbox="1525 807 1906 935">発見された 低圧進相コンデンサー</p>
4	<p>廃ホテルの立入調査を行ったところ、<b>壁面に設置された分電盤内にコンデンサー</b>が残置されているのを発見した。廃業メーカーのコンデンサーであり、日本電機工業会で示されている見解から、高濃度ではないが低濃度含有の可能性があると判断した。</p>

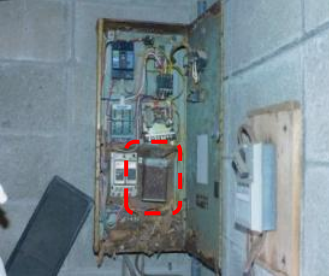
<p data-bbox="1525 1118 1906 1246">発見された 低圧進相コンデンサー</p>

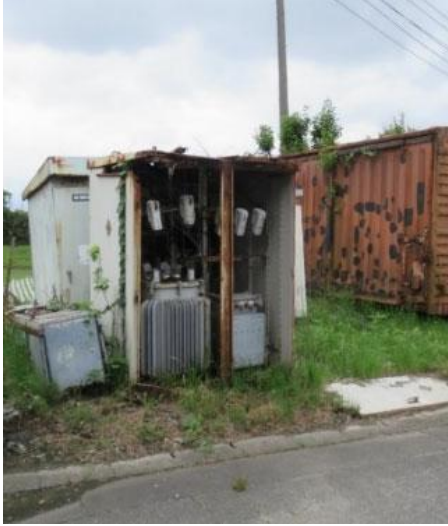
No.	発見経緯	写真
1	事業場内の電力を低圧へ交換する作業を実施した際、 <b>以前から使用していた変圧器・コンデンサー</b> はPCB含有調査の必要性があると判断。分析を実施したところ、低濃度PCB含有であることが判明した。	
2	<b>管理不全の空き地</b> の現場調査をした際、 <b>古いキュービクル</b> が残置されていた。所有者の氏名を基に土地登記システム等の情報から所有者の所在を割り出した。変圧器の製造年が1977年～1986年であることから分析を予定している。

<p>発見当時の状況</p>
3	<b>変圧器の更新</b> をするため、古い変圧器を処分委託する前に絶縁油を分析したところ、低濃度PCB含有であることが判明した。
