## 南西沖浮標上部構物

13:00 城ヶ島南西沖浮魚礁灯浮標メンテナンス終了。

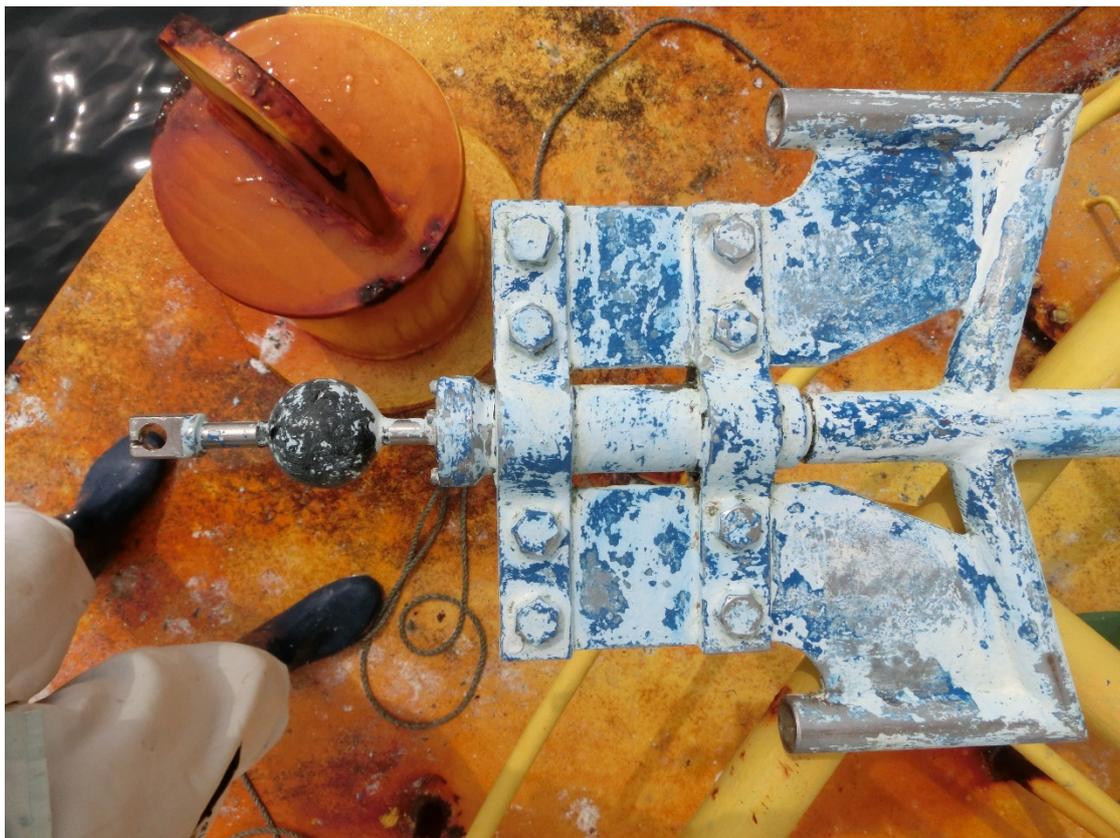
(その1) から引き続き 流向流速計センサーの付着物を綺麗に撤去。

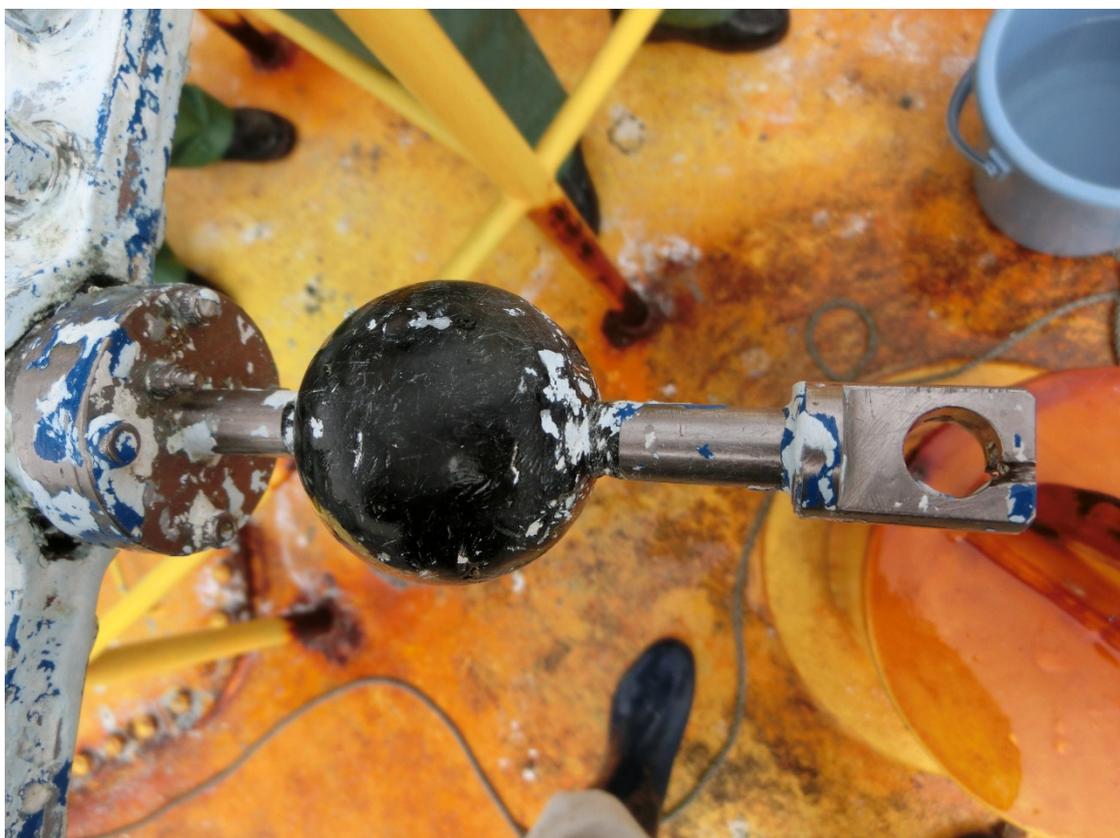
流向流速計センサー拡大写真。
