## 議題（２）現在の作業状況について

# 議題（２） 前回委員会での意見と対応状況について 【現在の対応状況】

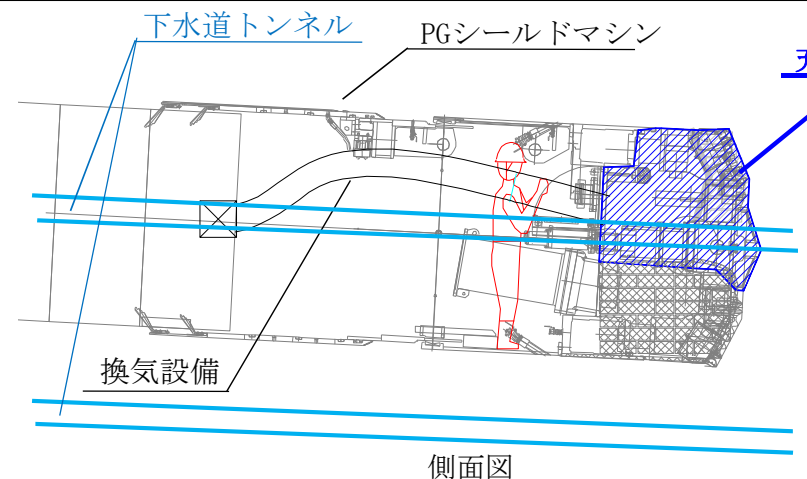
正面図（向 トンネル坑内）

## ⑥チャンバ内充填：チャンバ内を薬液で充填し穴埋めする

充填範囲

11/22  
閉塞作業完了

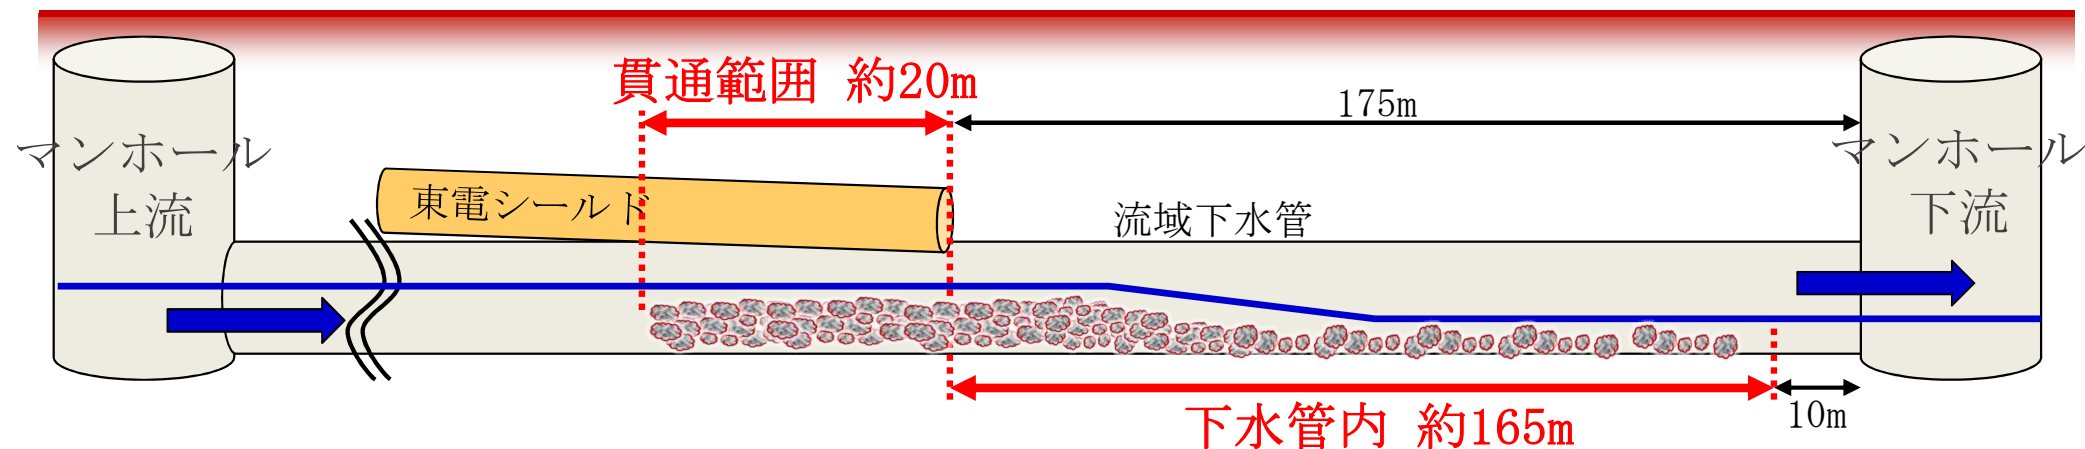
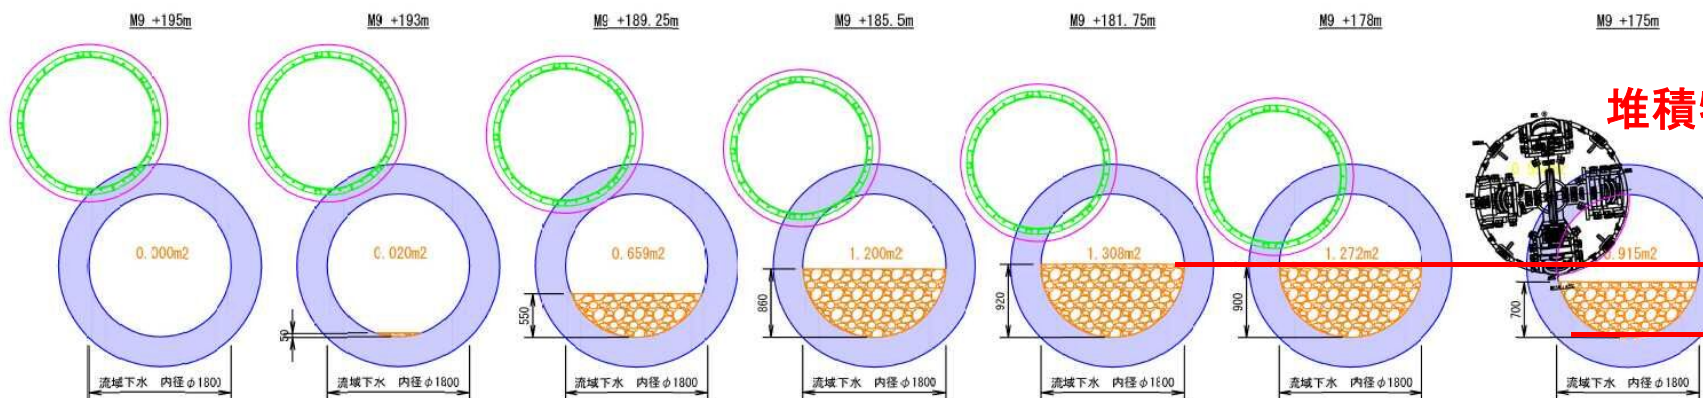
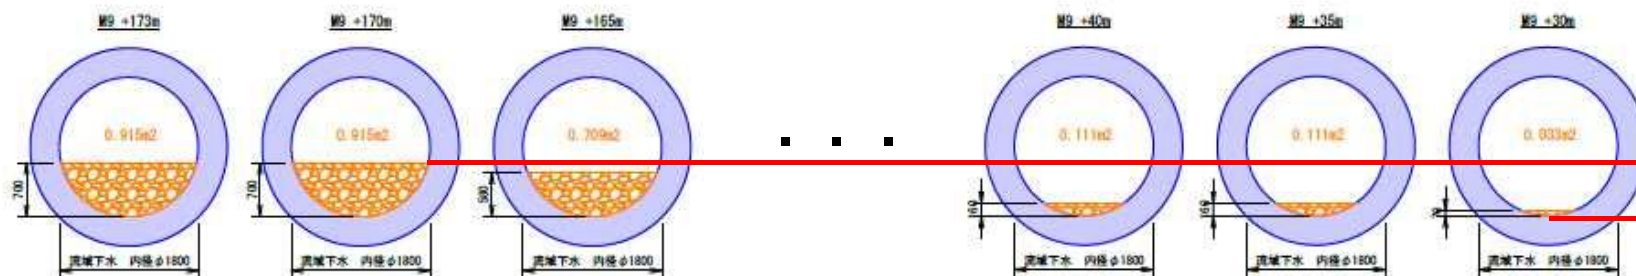
- 撤去作業に先立ち、堆積深さを計測した結果、土砂等が約50m<sup>3</sup>堆積していることを確認。

堆積物の総量 約50m<sup>3</sup>

最大堆積深さ 920mm

約20m<sup>3</sup>

堆積深さ 700mm～50mm

約30m<sup>3</sup>

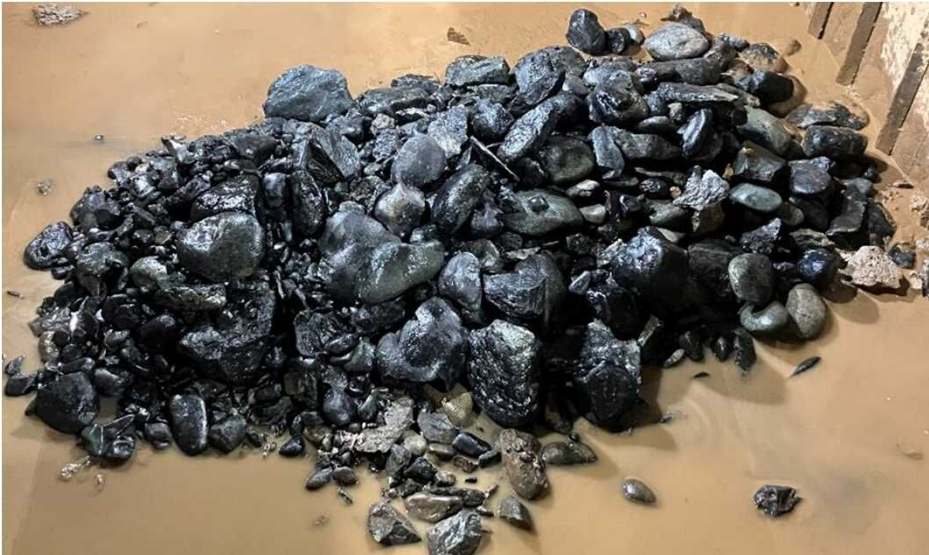
**回収した堆積物**

(概ね1日の回収量：約0.8m<sup>3</sup>～1.5m<sup>3</sup>程度)

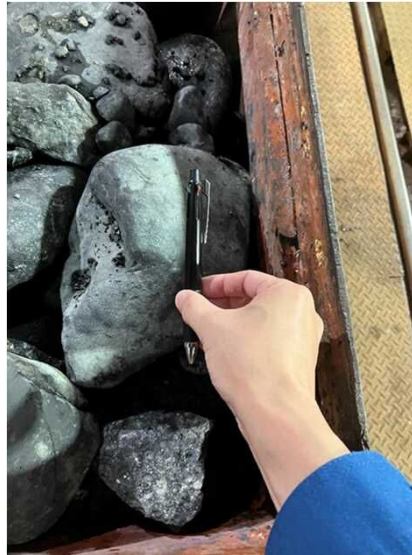
**土砂**

(約10cm程度の礫)

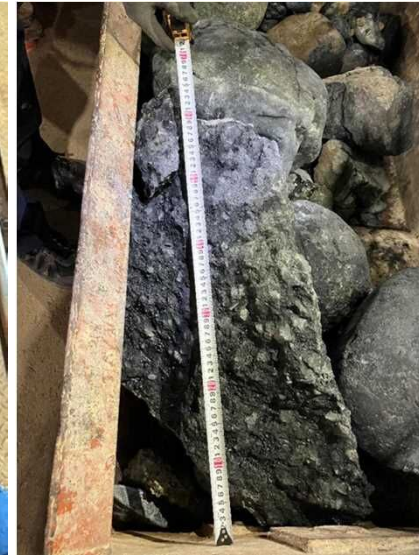
**コンクリート片**

(最大65cm)

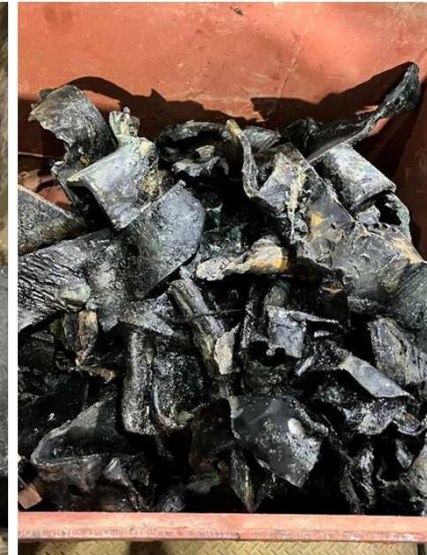
**鉄片**

(約20～30cm程度)

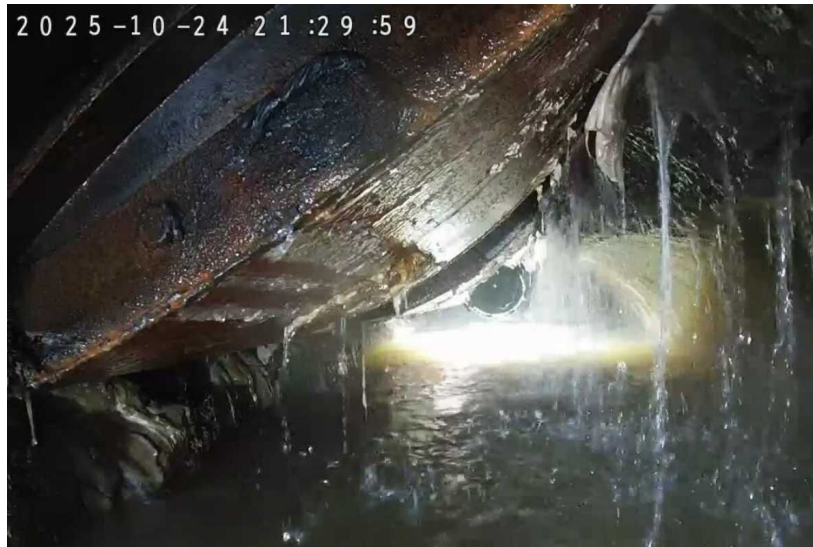
堆積物撤去作業開始前  
10/24(金)21:30

- 10/24から、東電シールドの開口部にカメラを取り付け、常時監視を開始。
- 現時点において、県が9/2に実施した緊急点検以降、下水管の損傷状況の変化や、懸濁した地下水の流入、土砂の流入は確認されていない。
- 堆積物の回収が進んだことにより、下水管内の水位が下がり、跳水現象も解消されている。

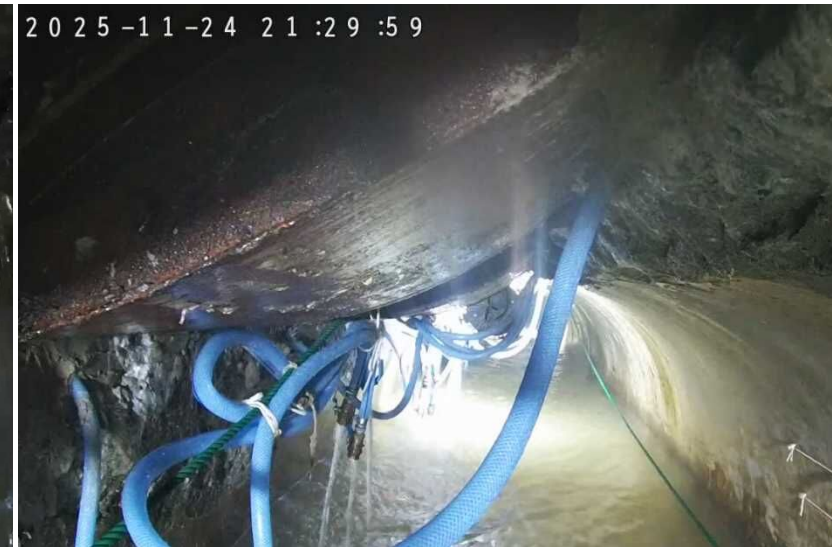
最新状況  
11/24(月祝)21:30

- 東電シールドと流域下水管の隙間に間詰や導水ホースを施し、地下水の流入を抑制

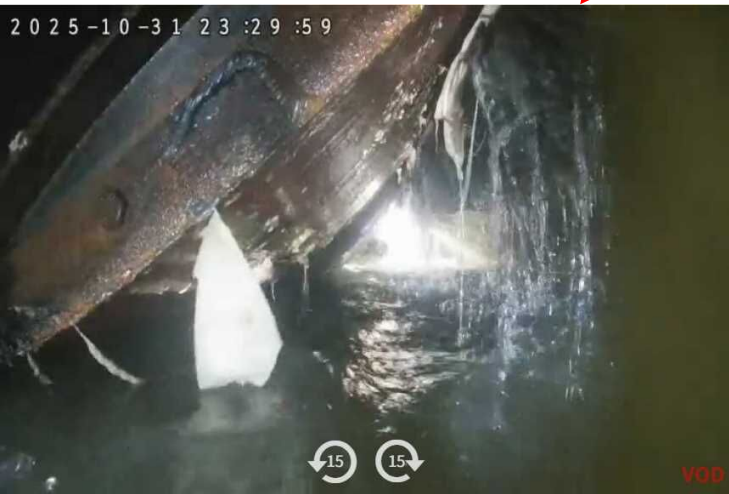
大雨時 (10/31(金)23時30分)

- 10/31(金)17時頃～11/1(土)1時頃、最大15.5mmの降雨時に、上流側(M8)の水位が最大1.249mまで上昇し、損傷部でも水位が上昇することを確認。

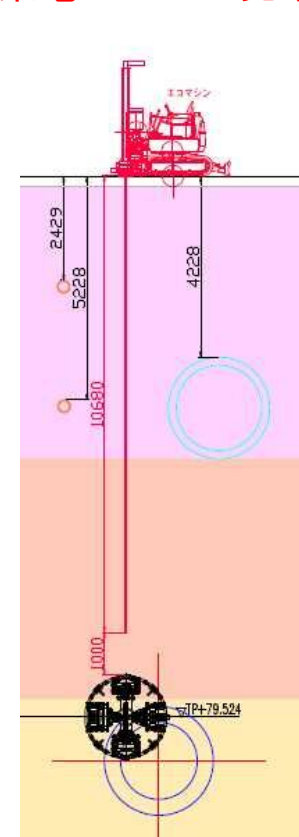
### 空洞調査① 東電シールド先端部

- 10/29より追加ボーリング調査を実施し、空洞の有無を確認中。
- 調査(①)では、10/31に完了し、ボーリングロッドの自沈が発生しなかったこと、最終掘削位置での貫入抵抗があったことを確認。
- 調査(②)では、11/21に完了し、シールド掘削による緩みが想定される範囲に地盤の緩みが確認されたが、それ以外の箇所、ボーリングロッドの自沈は無く、貫入抵抗も確認できた。

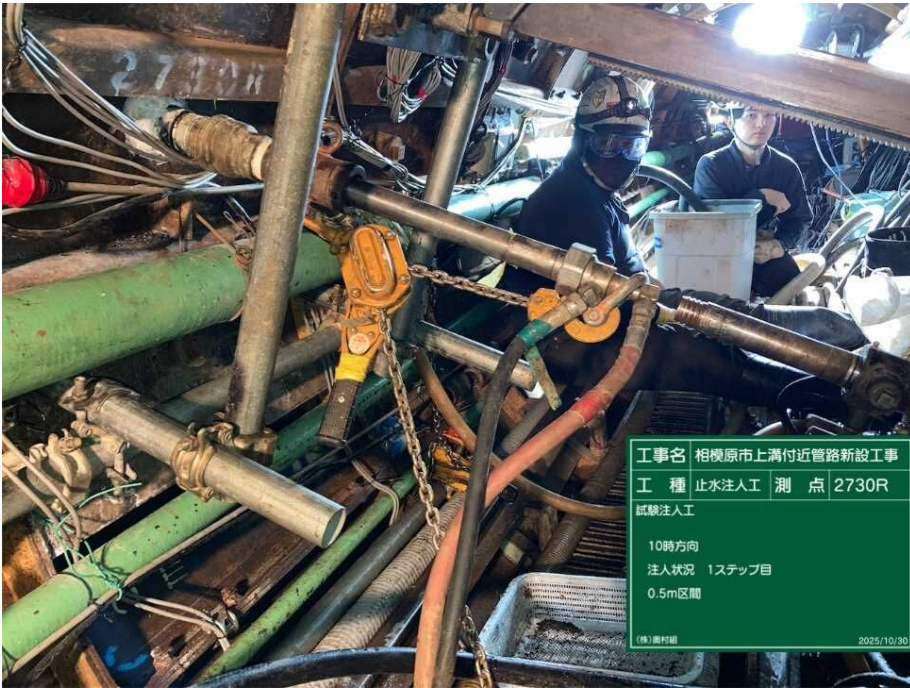
### 薬液注入 現地試験状況

- 試験削孔および試験注入を実施。  
東電シールド内から硬質礫地盤への掘削および注入が可能であることを確認。

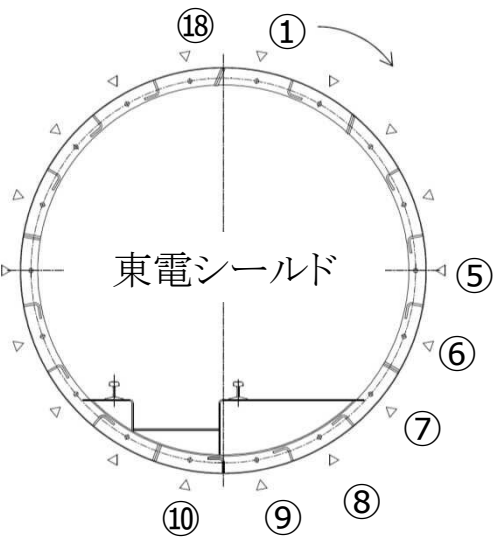
打音検査 結果

- 東電シールド施工時の裏込め注入材の充填状況を打音調査で確認。
- 裏込め注入材の未充填箇所を反映したFEM解析を実施し、強度を再評価を実施した結果、長期許容応力度を下回っていることを再確認。

裏込め未充填が  
広範囲にわたる断面

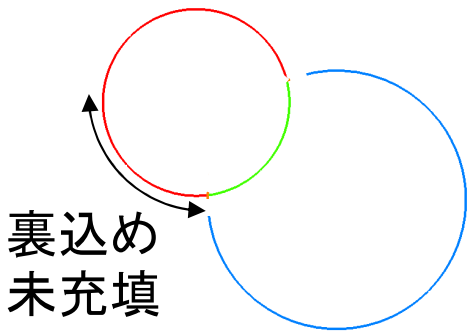
FEM解析の結果（モデルA）

■ 曲げモーメントが最大または最小の箇所で照査を行った結果、発生応力が長期許容応力度を下回ることを確認  
⇒ 構造上安定性を確保できている

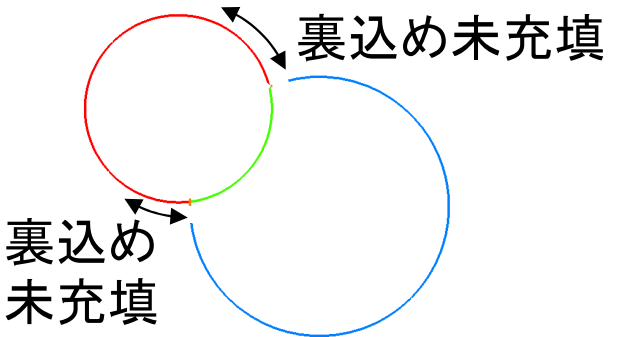
FEM解析の結果（モデルB）

- 曲げモーメントが最大または最小の箇所で照査を行った結果、発生応力が長期許容応力度を下回ることを確認  
⇒ 構造上安定性を確保できている
