流域下水道における下水管の緊急点検等について

相模川流域下水道事業連絡協議会

## 流域下水道における下水管の緊急点検等について

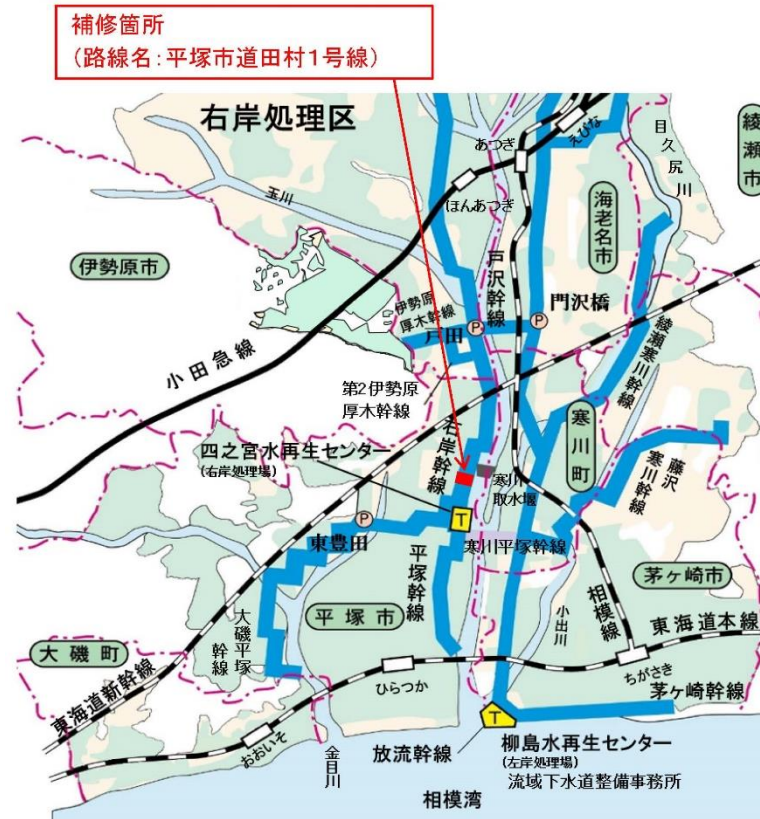
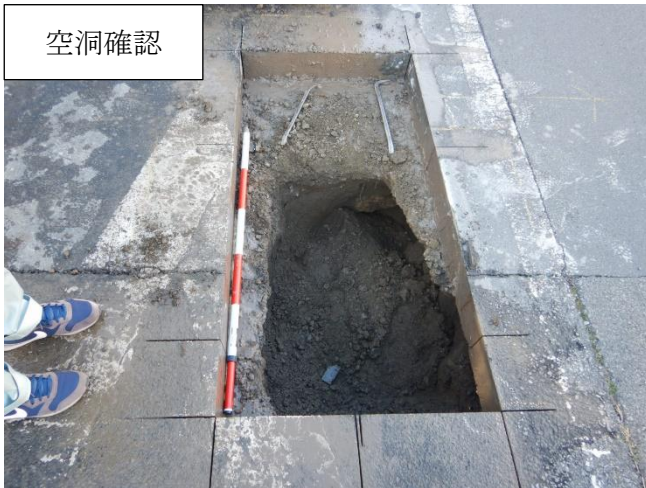
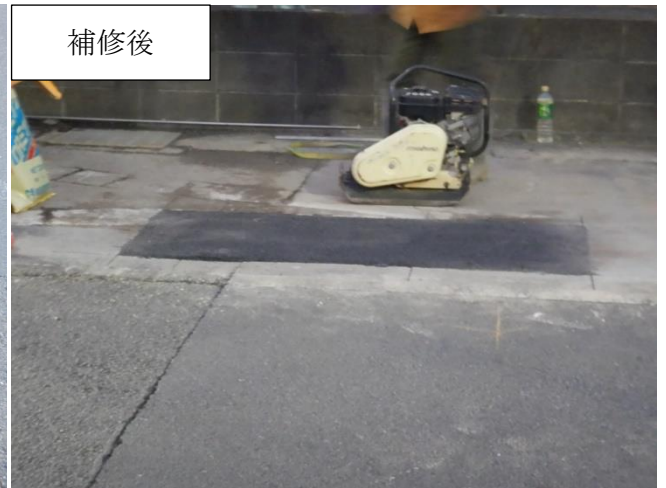
位置図

平塚市田村7丁目地内(平塚市道田村1号線)

道路面から0.2mの位置において、深さ約0.8m、縦約1.0m、横約0.8m

2月10日に、データ分析から道路陥没の発生の高い空洞箇所が判明したことから、道路管理者である平塚市に連絡し、現地で掘削を行い、空洞の規模を確認  
下水管に起因するものではないことを確認のうえ、その日のうちに埋戻し材を投入し、補修を実施

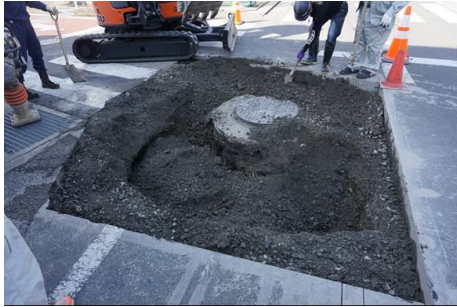
箇所② (大井町金手)  
(確認作業中)

| 箇所 | 所在地 | 確認結果 |
|---|---|---|
| 箇所② | 足柄上郡大井町金手997-1付近<br>(大井町道 酒匂左岸幹線) | 空洞あり (空洞は路面の直下であり、最大で、深さ約1.0m、幅約1.6m×延長約3.4m) 水路の破損確認 |

空洞が確認された箇所②と箇所④には、流域下水道管が6m～8m下に埋設されていますが、いずれの空洞も下水管に起因するものではなく、水路周りの空洞であったことから、破損していた水路の応急復旧を実施したうえで埋め戻しを行い、安全を確保しました。

破損した水路や道路の本復旧について、道路管理者及び水路管理者と必要な調整を実施していきます。

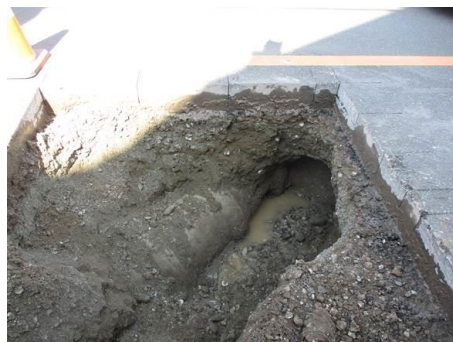
箇所④ (小田原市栢山)  
(確認作業中)

| 箇所 | 所在地 | 確認結果 |
|---|---|---|
| 箇所④ | 小田原市栢山2578付近<br>(県道720号 酒匂右岸幹線) | 空洞あり (空洞は路面の直下であり、最大で、深さ約1.6m、幅約0.8m×延長約2.0m) 水路の破損確認 |
