流域下水道における下水管の緊急点検等について

相模川流域下水道事業連絡協議会

## 流域下水道における下水管の緊急点検等について

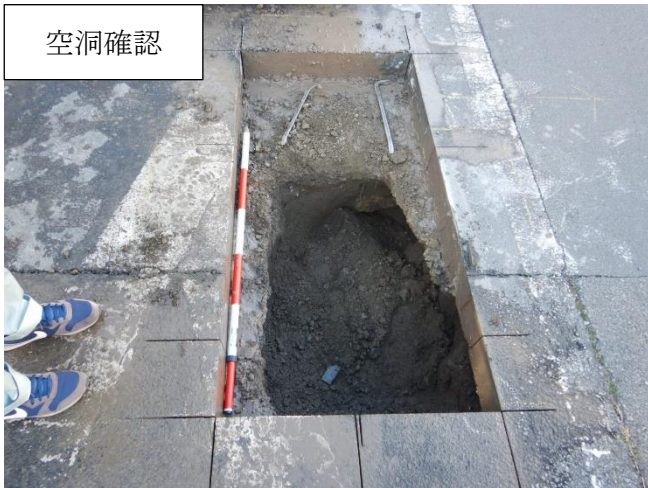
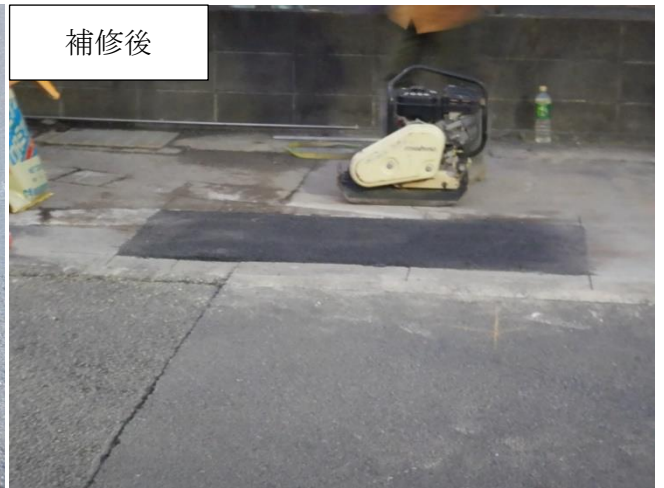
<参考> 補修を実施した箇所と現場写真

平塚市田村7丁目地内(平塚市道田村1号線)

道路面から0.2mの位置において、深さ約0.8m、縦約1.0m、横約0.8m

2月10日に、データ分析から道路陥没の発生の高い空洞箇所が判明したことから、道路管理者である平塚市に連絡し、現地で掘削を行い、空洞の規模を確認  
下水管に起因するものではないことを確認のうえ、その日のうちに埋戻し材を投入し、補修を実施

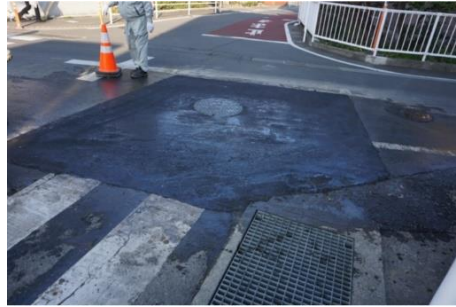
箇所② (大井町金手)  
(確認作業中)

箇所	所在地	確認結果
箇所①	足柄上郡山北町向原17-51付近 (山北町道 酒匂右岸幹線)	空洞なし
箇所②	足柄上郡大井町金手997-1付近 (大井町道 酒匂左岸幹線)	空洞あり (空洞は路面の直下であり、最大で、深さ約1.0m、幅約1.6m×延長約3.4m) 水路の破損確認
箇所③	小田原市成田395-5付近 (国道255号 酒匂左岸幹線)	空洞なし (ただし、路面下を横断している水路の破損あり)
箇所④	小田原市栢山2578付近 (県道720号 酒匂右岸幹線)	空洞あり (空洞は路面の直下であり、最大で、深さ約1.6m、幅約0.8m×延長約2.0m) 水路の破損確認

空洞が確認された箇所②と箇所④には、流域下水道管が6m～8m下に埋設されていますが、いずれの空洞も下水道管に起因するものではなく、水路周りの空洞であったことから、破損していた水路の応急復旧を実施したうえで埋め戻しを行い、安全を確保しました。

破損した水路や道路の本復旧について、道路管理者及び水路管理者と必要な調整を実施していきます。
