流域下水道の下水管の取組について

令和8年5月
県土整備局

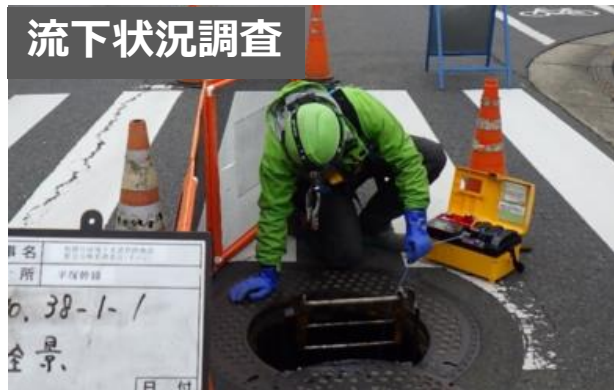
流下状況調査

下水管に起因する異常は認められていない

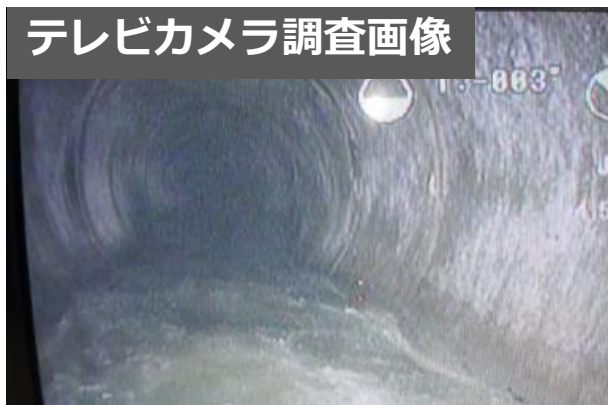
テレビカメラ調査画像

国の劣化診断の判定基準が従来より強化

緊急度Ⅰ：約2.3km
緊急度Ⅱ：約5.0km

- ・ 令和8年度から下水管の老朽化対策を加速化
 - 緊急度Ⅰ：今年度対策を実施
 - 緊急度Ⅱ：応急措置を行ったうえで、令和12年度までに対策を実施

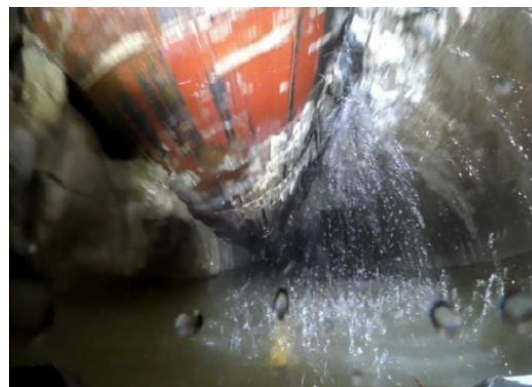
<損傷状況：写真>

損傷区間 約20m

深さ12m

(1) 東京電力シールド管の貫通部分を撤去

(2) 下水管内部に部材を巻き立て管を元どおりに修復(更生工事)
