測定事例

測定事例 1

LP ガス埋設管台帳・腐食測定等調査票

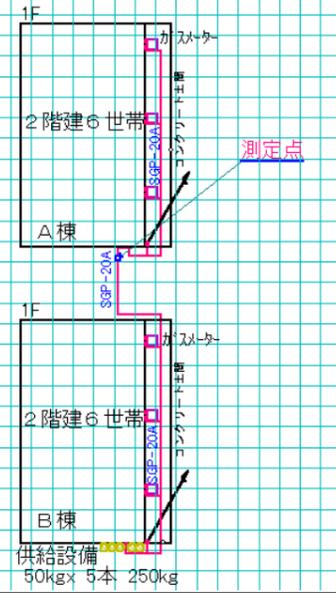
お客様名	共同住宅(二階建て12戸) 様 (TEL)		お客様コード	測定優先度	A (B-1)・B-2・C				
所在地	川崎市		*重量建築物	該当 (非該当) 不明	*施設区分	5			
建物の種類	鉄筋コンクリート造 ・ 鉄骨造 ・ (木造) ・ その他 ()		埋設管施工年月	(西暦) 1975年 11月 (イ) ・ 不明					
供給形態	容器	50kg× 5本+	kg× 本	バルク貯槽	kg 貯槽×	基 (地上・埋設) / バルク容器 / kg 容器× 基			
地下ピット・地下室の有無	有 (数: 位置:) ・ 不明 (無)

埋設管材料	管	(白管) テープ巻白管・プラスチック被覆鋼管・配管用フレキ管・PE管・その他 () ・ 不明							
	継手	(白継手) テープ巻白継手・プラスチック被覆継手・PE継手・その他 () ・ 不明							
	口径	15A(公称肉厚2.8mm) (20A(2.8))・25A(3.2)・32A(3.5)・40A(3.5)・50A(3.8)・80A(4.2) ・ 不明							
埋設管の改修・改善の履歴	(有) 1988年 1月 (概要: 二棟の供給設備を統合)	書ききれない場合は備考欄に記入							
立ち上がり部の数	12ヶ所	位置	各戸玄関わき			・ 数不明			
立ち上がり部のうち床下部の数	(無)	ヶ所	位置	・ 数不明					
絶縁継手の数	(無)	ヶ所	位置	・ 数不明					
上流側漏えい検知装置	有 (メーカー: 機種名:)		(無)						
測定日	2000年10月11日		天候	はれ		測定担当者 氏名: 堀田、斎藤 所属: 工業保安課			
腐食測定結果	測定地点 ※腐食測定は、3地点を実施します		測定値			C/S マクロセル腐食 有無判定 (有: 通電変化値<10Ω)	評価 採用 地点	備考	
	1	A棟立ち上がり部	管対地電位(V1) (通電前) -540 mV	通電電位(V2) (通電後) -545 mV	通電電流 ※1mA以上であること 3.54 mA	通電変化 1.41 Ω	(有) ・ 無	○

2		mV	mV	mA	Ω	有 ・ 無		
	3		mV	mV	mA	Ω	有 ・ 無		
白管裸埋設・テープ巻白管の場合	測定地点	埋設管 口径・肉厚	腐食速度 (mm/yr)	最大腐食深さ(mm) 腐食速度(mm/yr)×埋設年数(年)	残存肉厚(mm) 埋設管の管肉厚(mm)-最大腐食深さ(mm)	穿孔までの年数(年) (年) 残存肉厚(mm)÷腐食速度(mm/yr)	採用 地点	備考	
	1	20 A 2.8 mm	0.11 mm/yr	2.75 mm	0.05 mm	0.45 年	○		
	2	A mm	mm/yr	mm	mm	年			
3	A mm	mm/yr	mm	mm	mm	年			
地盤沈下	有 (位置: 規模: 5cm未満 ・ 10cm未満 ・ 15cm未満 ・ 20cm未満 ・ 20cm以上) ・ (無)								
自記圧力計による漏えい試験	必要に応じて実施	実施の有無 (有) ・ 無	漏えいの有無 (有) ・ 無	測定圧力 初圧 8.2 KPa → 0.5分後 終圧 0 KPa					
掘り出し調査	必要に応じて実施	実施の有無 (有) (腐食の進行状況: 通気差マクロセル腐食による穿孔が見られた)) ・ 無						
判定	被覆管	否 通電変化値が10Ω未満 → 腐食のおそれ有り、早急に改善を要す							
		適 通電変化値が10Ω以上 → 腐食のおそれ無し							
	白管	↓穿孔までの年数(年)×0.8倍 0.36 年 =改善までの年数(年)	改善 期限 2000年11月	設置年を記入→ (1975年) 現在までの経過年数→ 25年	(0.36年) ←改善までの年数(年)	←測定日から改善までの年数(年)を経過した年月を記入=改善完了期限			
地盤沈下の有無	有 (措置内容:) ・ (無)								
漏えいの有無	(有) (措置内容: 露出化による改善)) ・ 無								
備考	※設置後25年経過した裸埋設白管から16kgのガスが漏えいした事故の現地調査の一環として腐食測定を実施したもの併せて漏えい箇所を掘り出し、穿孔を確認した

折衝の記録	第1回	月 日	結果説明 改善提案 見積書作成	お客様の反応:					
	第2回	月 日	結果説明 改善提案 見積書作成	お客様の反応:					
	第3回	月 日	結果説明 改善提案 見積書作成	お客様の反応:					
改善の記録 (改善年月日、改善方法等を記入)	改善 方法	(露出) P E フレキ P L	<改善の内容> 2000年7月、全ての埋設管を露出管に改善完了						
	販売事業所	名称	電話番号	担当者名					
	所在地
