高圧ガス事故事例情報シート

整理番号 H11-10	事故名称 アセチレン容器の分解爆発			
発生日 1999年8月23日	事象 爆発		原因大分類 システム	KHK Code 1999-0052
事故発生場所 横浜市	ガスの種類 アセチレン		原因中分類 組織運営不良	
事故区分 消費先	死亡 0	重傷 3	軽傷 7	原因補足 逆火防止器の未装着

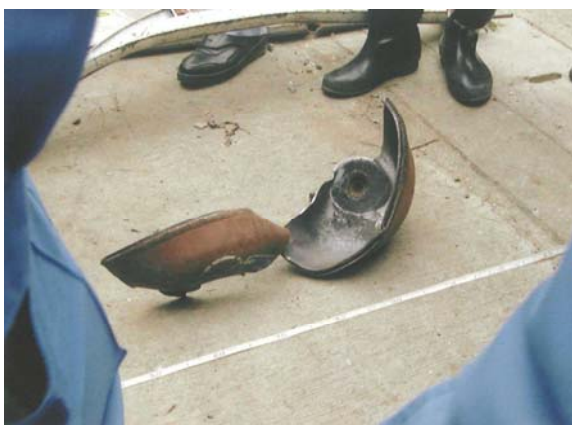
図1 容器上部の状況

アセチレン容器弁を開けて、ガスを使用しようとして、バーナーに点火したところ炎が異状で、使用を中止していることから、容器弁を開いた時点で容器と圧力調整器間で逆火(事故当日は、外気温が33℃あり、直射日光を受けアセチレン容器は過熱状態にあり、容器弁開に伴う断熱圧縮等で着火する可能性がある)、あるいはバーナー炎から逆火が起り、容器が過熱され分解爆発を起こしたものと思われる。

容器の直射日光による過熱防止措置の未実施及びアセチレン容器の圧力調整器に法的に取り付けが義務づけられている逆火防止器が設置されていないことから、事故原因としては鉄工所経営者の法遵守への理解不足、作業員への設備点検及び酸素やアセチレンの取扱い指導教育不足などの責任管理体制(システム)の不備があげられる。

1. 販売店への法遵守の指導と類似事故事例の教育。
2. 容器の直射日光による過熱防止措置の実施。
3. アセチレン容器の圧力調整器に逆火防止器を設置する。

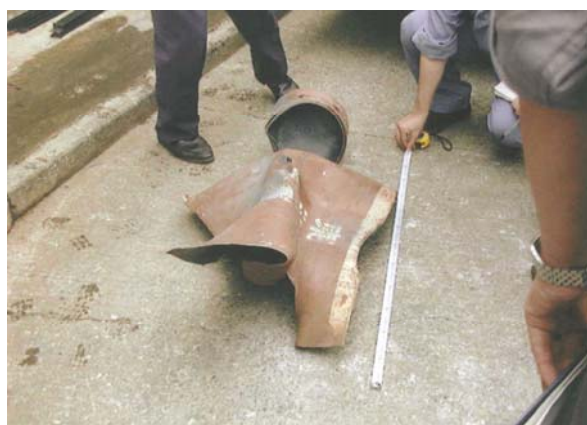
図2 容器下部の状況
