## 事故の概要等

- 発生日時:平成25年9月9日(月)16時55分ごろ
- 発生場所:東京都江東区 倉庫(物流施設)
- 概要:被害者2名が5階建ての倉庫(物流施設)において3階から1階へ下りるためエレベーターのかごに乘車したところ、戸が閉まった後にかごが急上昇して昇降路頂部に衝突した。かごが衝突してかごが急停止した際に、かご内の2名の身体が浮き上がり、天井部に頭部等を打ちつけ負傷した(重傷2名)。

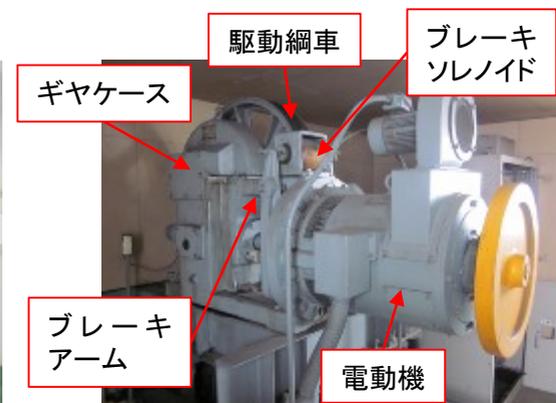
写真2 巻上機外観

- 電動機の駆動トルクがウォームギヤによりウォームからウォームホイールに伝わり、センターホイールを介して綱車軸に伝わり、駆動綱車を回転させる構造である(図1)。
- ウォームホイールとセンターホイールは、6本のリーマボルトで締結されている。
- ウォームギヤの構造から、かごの下降方向加速時又は上昇方向減速時に、ウォームホイールに引張応力がかかり、リーマボルトの頭部には曲げ応力がかかる(図2)。
- 事故機のウォームホイールは歯の摩耗が確認された。

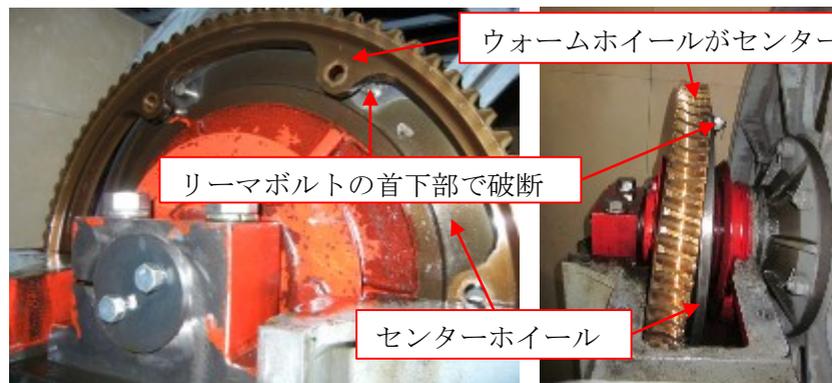
写真3 ウォームホイールとセンターホイール

○ウォームホイールとセンターホイールを締結していた6本のリーマボルト※1が首下部で破断し、ウォームホイールがセンターホイールから脱落し、ウォームに引っ掛かった状態であった(写真3、写真4)。

○かごが急上昇したのは、減速機のウォームホイールとセンターホイールを締結していた6本のリーマボルトが首下部で破断したことにより、ウォームホイールがセンターホイールから脱落し、ブレーキの制動力を駆動綱車に伝えられなくなり、不平衡荷重による非制御走行となったものと推定される。

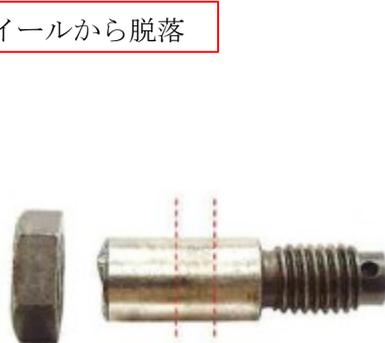
写真4 破断したリーマボルト

- リーマボルトの破断面には疲労破壊時に見られるストライエーション模様が見られた。

○リーマボルトの破断に至ったのは疲労破壊によることが認められた。事故機は歯の摩耗に伴ってバックラッシュが大きくなっており、フォークリフト等により積載物が一気に降車した際にリーマボルトの首下部に衝撃力が生じるようになり、き裂が生じた。このき裂を起点に疲労劣化が進行したと考えられる。そして事故発生時にリーマボルトに残存する強度を超える荷重がかかったことにより破断したと考えられる。

○事故発生以前にリーマボルトが疲労劣化していた原因としては、事故機がC2ローディング仕様になっていないにも関わらず、フォークリフトを使用した荷物の積み下ろしを行っていたことや、過積載状態で使用していたことにより、大きな荷重や短時間に変動する荷重がリーマボルトに繰り返し作用していたことによるものと考えられる。

- 建物所有者は当該事故機を撤去し、フォークリフトを使用した荷物の積み下ろしに対応した別の製造業者のエレベーターへの交換を実施した。その際に、エレベーターのドアに積載量3,000kgである旨、フォークリフトと荷物を合わせた停止中の最大荷扱い量4,500kgである旨等の提示を行った。
- 製造業者は同型機を一斉点検し問題ないことを確認した上で、本建築物における事故機以外のもの、及び製造業者が保守を行っておらず、かつフォークリフトを使用していると判明したものについてはリーマボルトの交換を実施した。
- 製造業者から、同型機の所有者に対して適正な利用についての掲示又は注意喚起を行った。

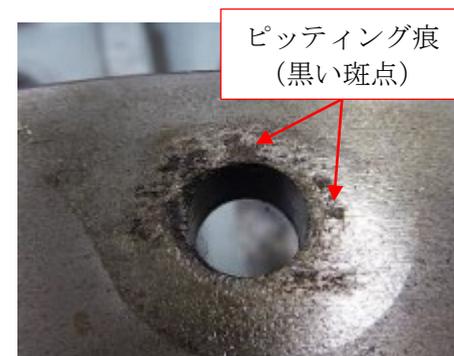
写真5 ピitting痕

○ウォームホイール裏面側及びセンターホイールのリーマ穴部にピitting痕※2が見られた(写真5)。

- 事故機は、C2ローディング仕様とはなっていないが、サーマルリレーの作動状況やドアの変形や光電管の損傷状況等から、荷物の積み下ろしの際にフォークリフトがかご内に入り込む等、過積載状態でエレベーターが運行されていたと推定される。
- ウォームホイールとセンターホイールのリーマ穴部にピitting痕が見られたことから、事故機のウォームホイールとセンターホイールには大きな接触応力が繰り返し生じていたと推定される。
- リーマボルトの破面にストライエーション模様が見られたことから、破断に至ったのは疲労破壊によるものと認められる。
- ウォームホイールに大きなトルクや衝撃的な変動トルクが生じ、ウォーム近傍のリーマボルトの頭部に大きな曲げ荷重が繰り返しかかることで、リーマボルトに金属疲労に至るき裂が入り、き裂の入った部分の応力度が大きくなることでさらに金属疲労が進行し、き裂が進展したものと考えられる。

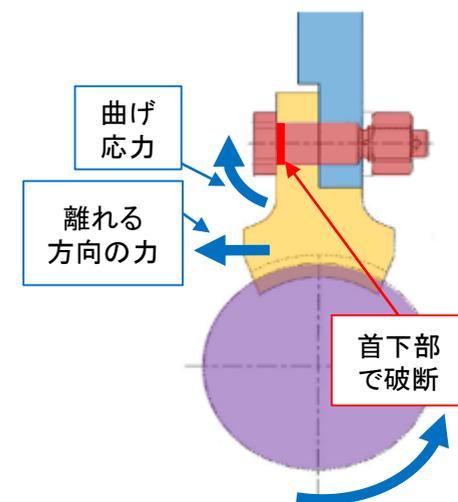
図2 A部拡大図

○リーマボルトに金属疲労に至るき裂が入ったのは、ウォームホイールの歯の摩耗が確認されたことから事故機はバックラッシュが大きくなっており、その結果フォークリフト等によって積載物が一気に降車した際に衝撃力が作用するようになり、降伏点以上の応力が発生した為と考えられる。
