# 神奈川県逗子市のがけ崩れをふまえた急傾斜地(がけ地)の点検を行う際のポイント

## ◆がけ崩れの概要

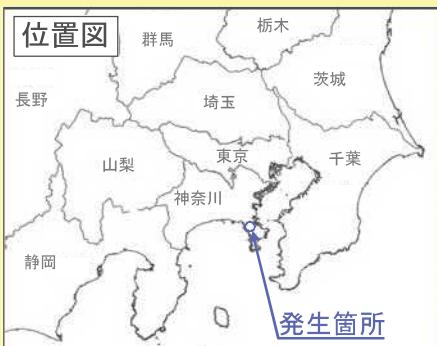
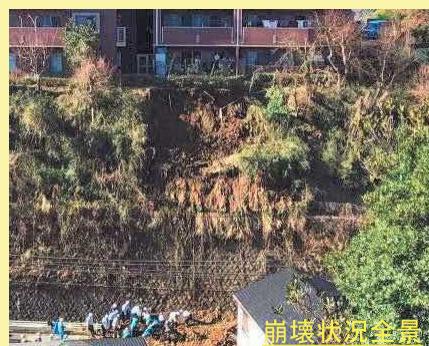
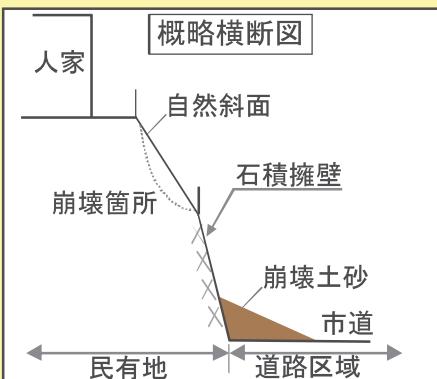
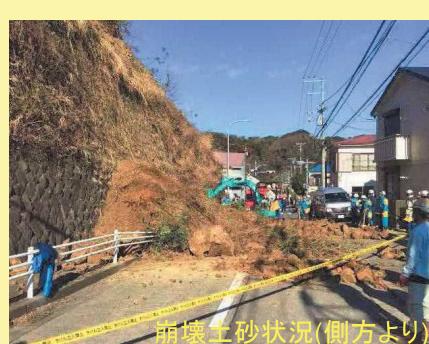
崩壊規模: 幅8~9m、長さ8m、深さ1m程度

被害状況: 死者1名(歩道歩行中に崩落土砂に巻き込まれ死亡)

- 風化した凝灰岩(ぎょうかいがん:火山灰が固まつた岩石)が崩落したものと考えられる。
- 植生が貧弱であるうえ、地表温度の変化や風の影響を受けやすく乾燥・湿潤を繰り返し受け易いなどの悪条件が重なったものと推察される。

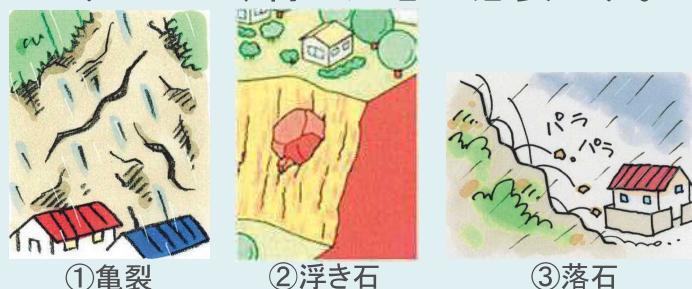
点検時に、①斜面に亀裂や、②浮き石、③落石がある場合は、風化の進行により斜面が不安定になっている可能性があるため注意が必要です。

※植生が貧弱な場合には、風化が進みやすいため、特に注意が必要です。

変状が見られる場合

市町村等に連絡
