台風 19 号による水環境モニタリングへの影響について (対照流域法によるモニタリング調査)

自然環境保全センター研究連携課

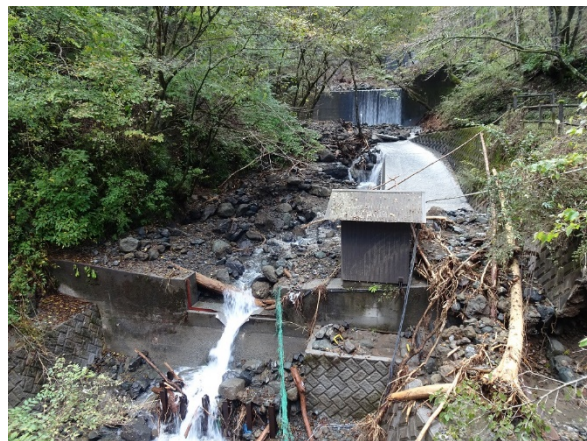
被災後

記録的降雨により例年の台風時を大幅に上回る河川の増水と河床の大規模な土砂移動があり、溪岸の侵食を伴いながら水文観測施設設置地点を流下、一部は観測施設に堆積した。このため、量水堰への多量な土砂の堆積に加え、測定機器や電気設備等の破壊や流失・埋没等の被害が生じた。

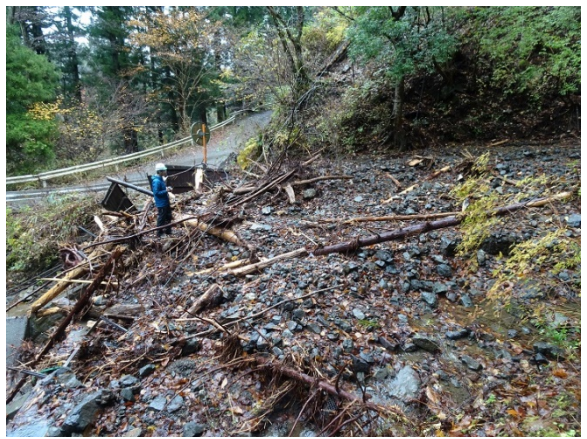
被災後

↑ 量水堰の水を抜いた状態 (通常は湛水)
