1. 登録自動車 1 台

| ・車名 | トヨタ ハイエースバン (グレード・D X) |

(1) 自動車の状況

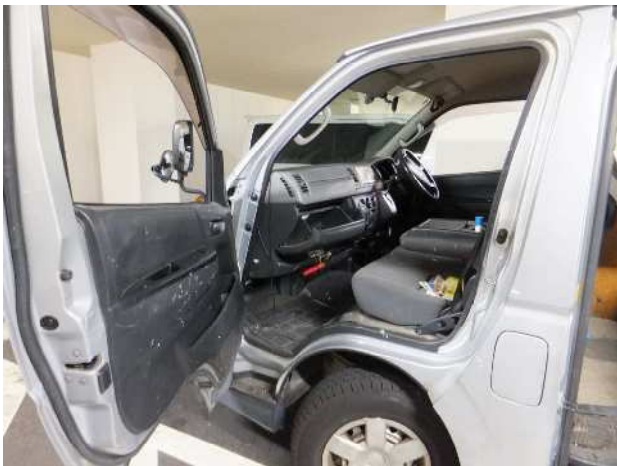
2-3

- ・車体右（運転席）側面
  - ①上部に複数の茶色のサビが見受けられます。
  - ②ボディ全体に複数の擦り傷及び塗料の付着があります。
  - ③スライドドアに線状の傷及び塗料の付着があります。
- ・車体左（助手席）側面
  - ①助手席ドアに塗料の付着及び下部に傷があります。
  - ②スライドドア下方に全体的にへこみ傷があります。
  - ③後部バックドア付近にへこみ傷があります
- ・車体後部
  - 右テールランプに割れたような形跡が見受けられます。
  - バックドア及びバンパーに複数の傷及び塗料の付着があります
- ・車内内装
  - 塗料が全体的に付着しており、座席にもしみついています。

助手席（塗料の付着あり）

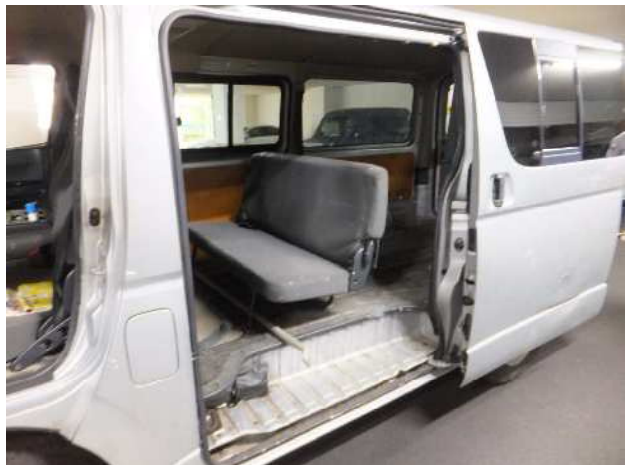
2-4

後部座席（塗料の付着あり）

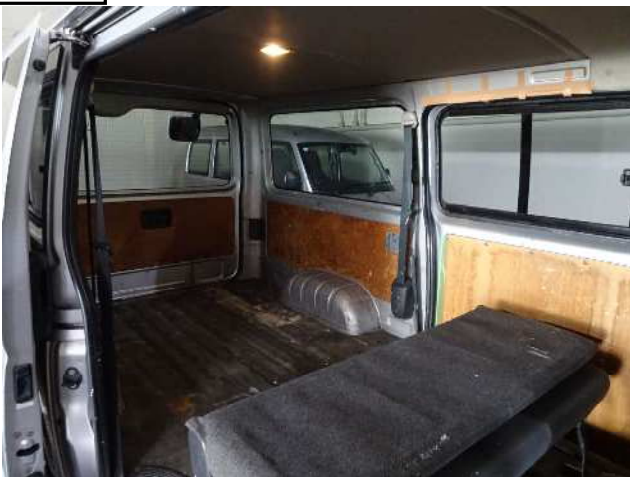
2-5

内部後方①（塗料の付着あり）

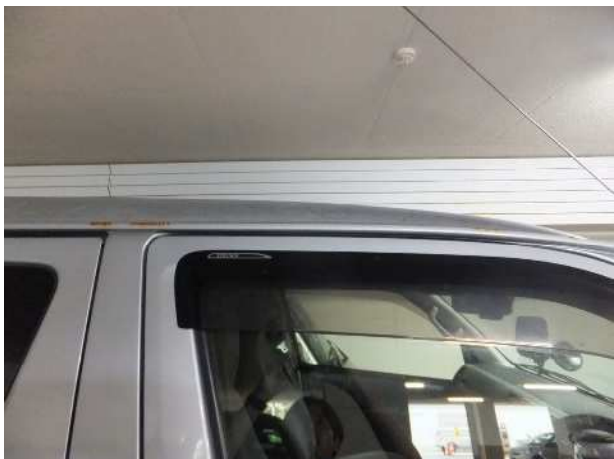
3-1

天井付近のサビ・汚れ①

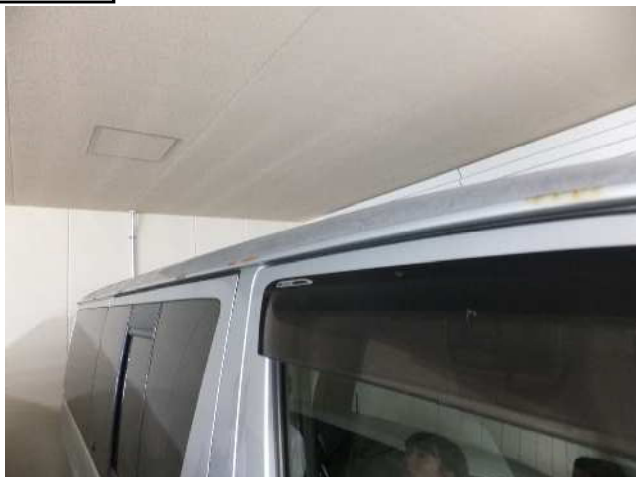
3-2

天井付近のサビ・汚れ②

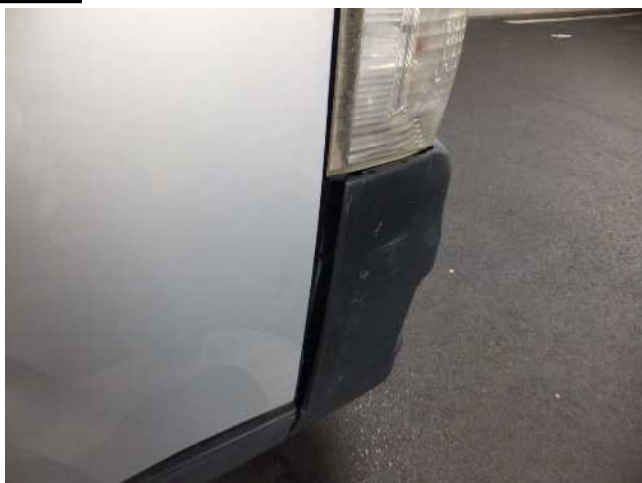
3-3

フロントバンパーの傷

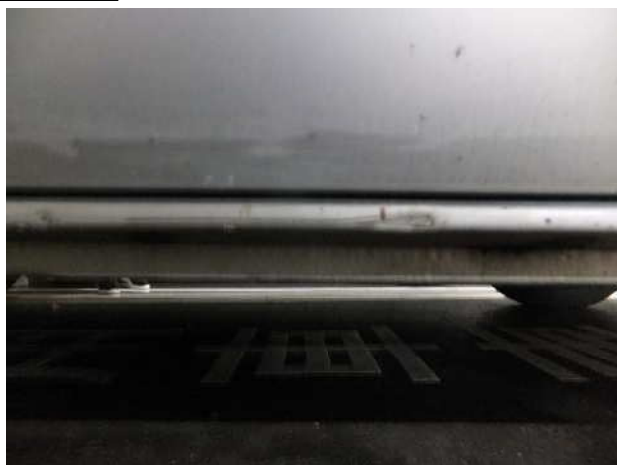
3-4

右下ボディの損傷

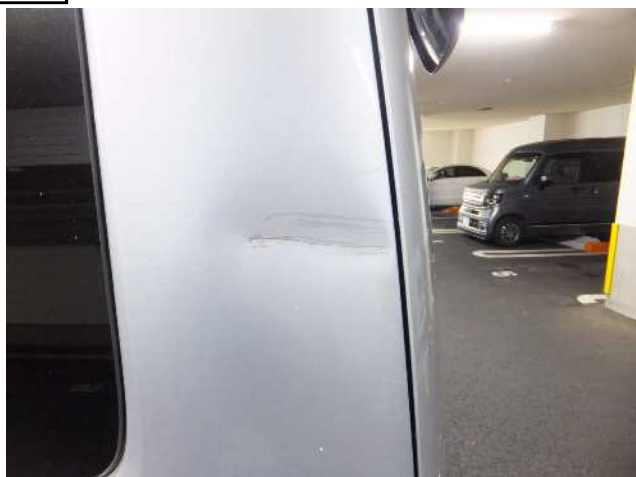
3-5

バックドア付近の傷（引き）

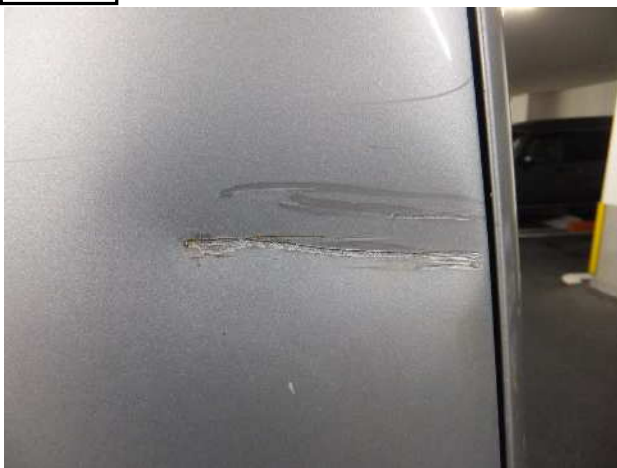
3-6

バックドア付近の傷（アップ）

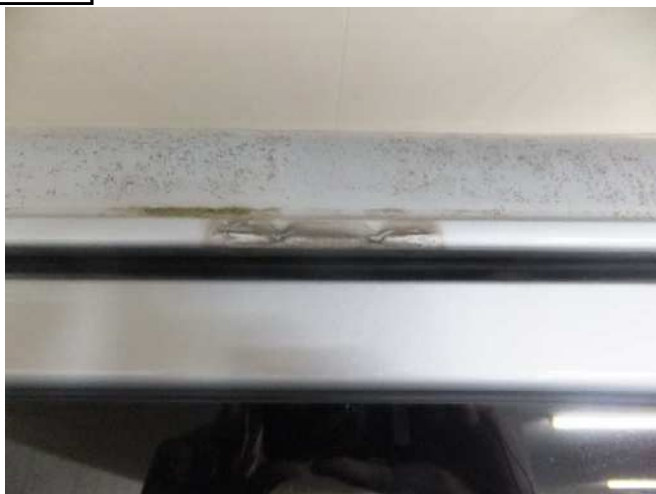
4-1

ルーフラック痕

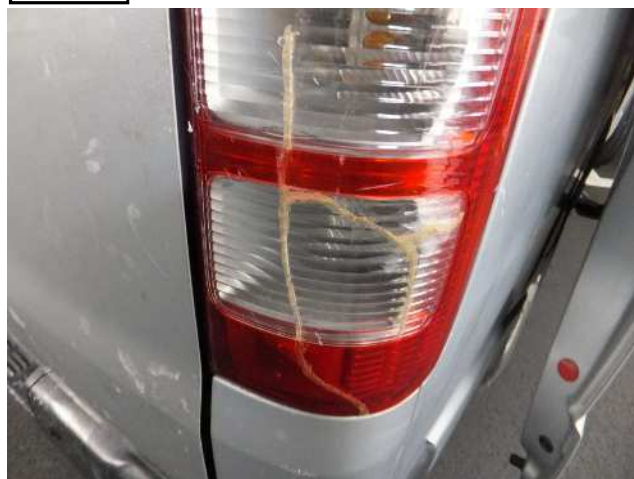
4-2

右テールランプの損傷

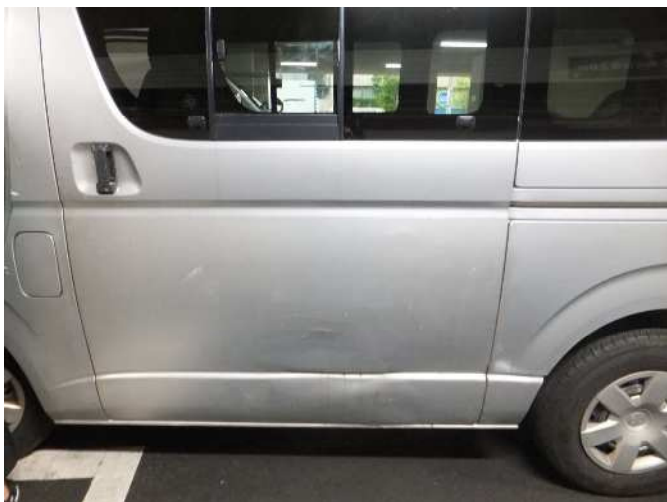
4-3

助手席側面のへこみ（全体）

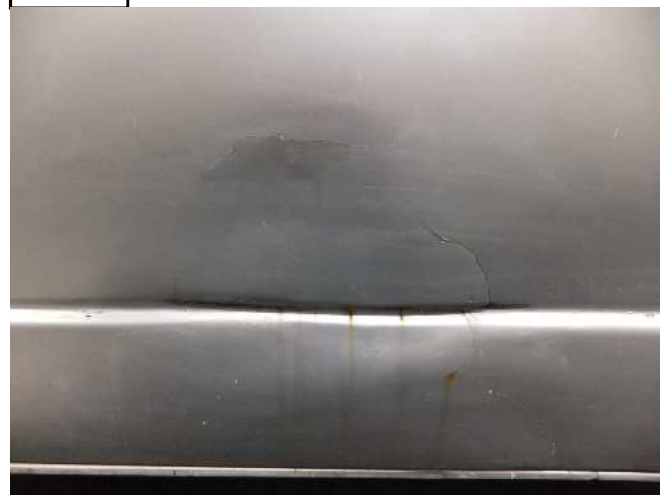
4-4

助手席側面のへこみ（アップ）

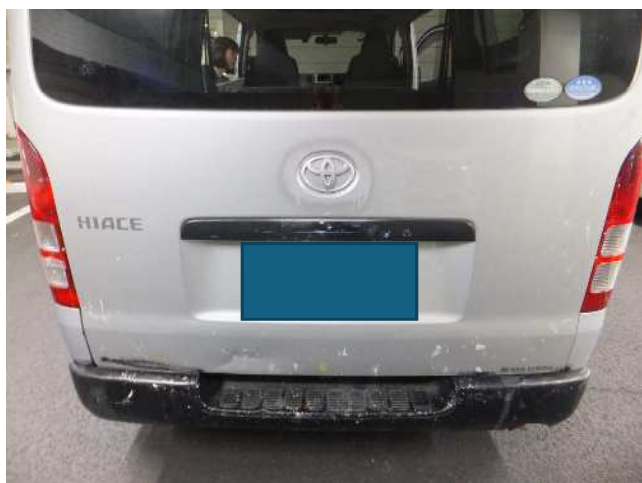
4-5

後面の塗料の付着
