## 丹沢山地の特別保護地区内における 植生保護柵の設置実績と破損状況

入野彰夫\* 田村 淳\*\*

本報告では、事業を開始した1997年から2001年までの5年間にわたる植生保護柵の設置状況、及び事業効果に最も影響を及ぼす柵の破損の状況について調査した結果を報告する。

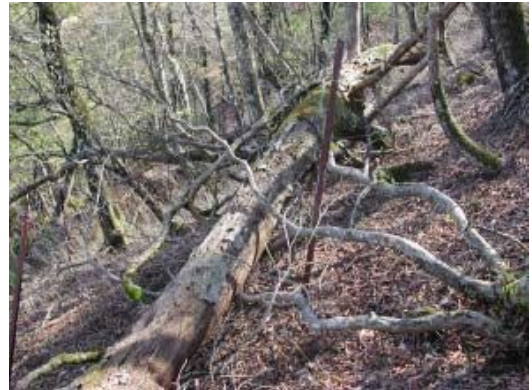
写真1 倒木により破損したもの

丹沢山～太礼ノ頭の植生保護柵は、ブナ林内に設置されたこともあり、主たる破損原因は倒木や落枝によるものであった(写真1)。当初落枝という原因は予想されなかったが、現地のブナの老木の枝は直径30cm程度になるものもあり、通常の落下でも破損するには十分であると思われる。

なお、破損した植生保護柵は程度にもよるが、ほとんどがニホンジカの侵入を許しており、そのことは植物に残された食痕及び糞によって判明した。

現在、破損した植生保護柵については、調査や巡視等で発見次第直ちに補修を行っているが、発見や補修が遅れてしまい内部の植生が被食されたケースもあった。今後は山小屋や自然公園指導員、一般登山者等からの情報交換を緊密にするなど、様々な連絡体制を検討していきたい。

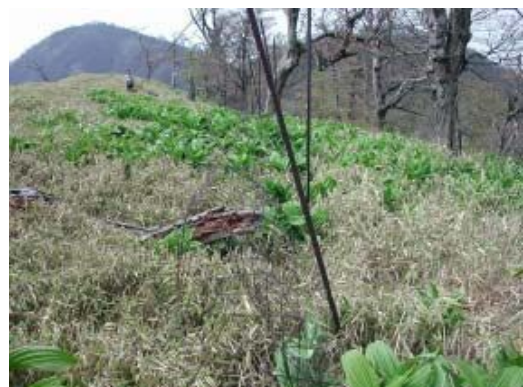
なかったが、網が支柱に固定する金具から外れて地面に落下していた(写真2)。2000年末から2001年にかけては例年になく雪が多く、2001年2月8日には犬越路で1m以上の積雪を筆者が確認しており、恐らく着雪及び強風により揺すられたために網が外れたものと推察される。なお、2000年12月20日時点では今回確認された植生保護柵の破損は確認されていない。

写真2 着雪及び強風で破損したと思われるもの
