異常現象事例情報シート

整理番号 H27-24	事故名称 排水汲み上げ作業中のオーバーフロー	
発生日 H27.8.10 (2015.8.10)	事業所の種類 石油精製業	事故の場所 輸送設備(その他)
事故の種類 漏洩	発生施設名 作業車両	事故時の状況 修理(不定期)
原因区分 【設備関係】劣化 【運転管理関係】運転管理関係]作業基準の不備	関係物質名 油含み排水	人的被害 なし
事故状況 バキューム車で排水タンク横オイリーピットから油含みの排水を汲み上げ作業中に、回収した油含みの排水がバキューム車からオーバーフローし、海上へ流出した。		
事故原因 <ul style="list-style-type: none"> ・オーバーフロー防止機構を点検した結果、オーバーフロー防止弁の弁閉止用パッキンが外れており、オーバーフロー防止機構が正常に作動しなかった。 ・作業者間の連絡方法が口頭となるため、周りの騒音で聞こえづらいと考えた作業者Bは、作業者Aの場所まで移動して、持ち場を離れてしまった。 ・作業手順の中で「レベルがいくつになったらホースを外す」かが明確になっておらず、タンクレベルが満杯に近い段階で指示を出したため、ホースを外すまでの間でオーバーフローした。 ・路面排水ゲート弁を調査した結果、ゲート弁下部に少量の土砂や貝殻等が挟まれており、完全な閉止状態でなかった

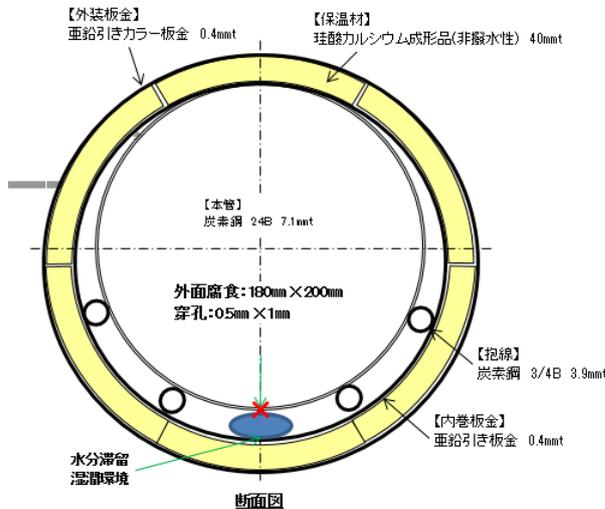
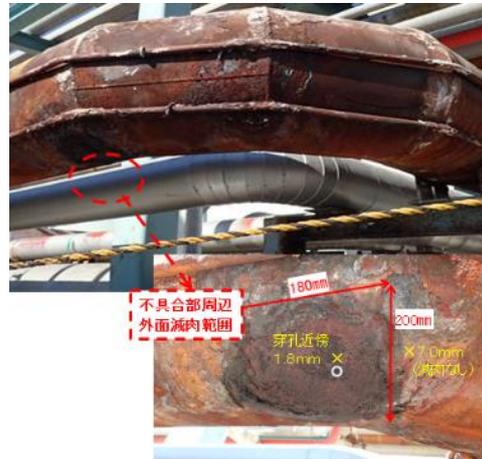
- ・スチーム抱線穿孔箇所より流出したスチームが凝縮し、保温の下巻板金内の隙間に滞留及び湿潤環境を形成し外面腐食を進行させた。

- ・当該配管系統を目視・聴診にて抱線に穿孔が無いことを確認した。
- ・運転員によるパトロールで抱線穿孔箇所を早期発見、発見時は、速やかに抱線補修を行い、本管の外面腐食検査を実施する。

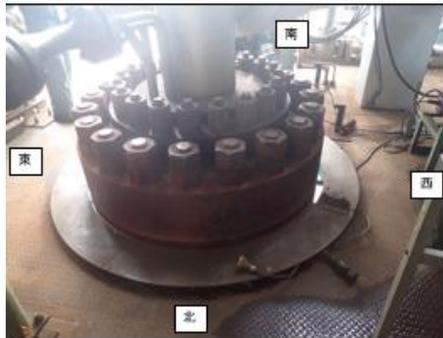
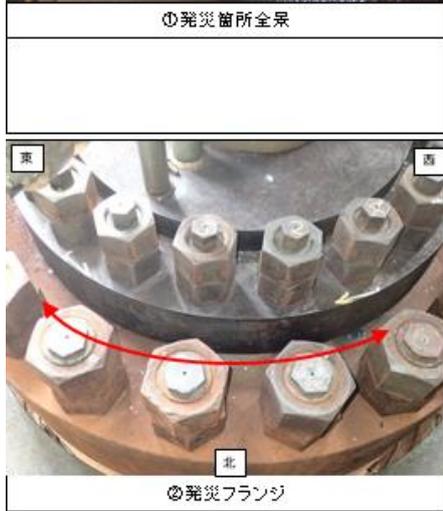
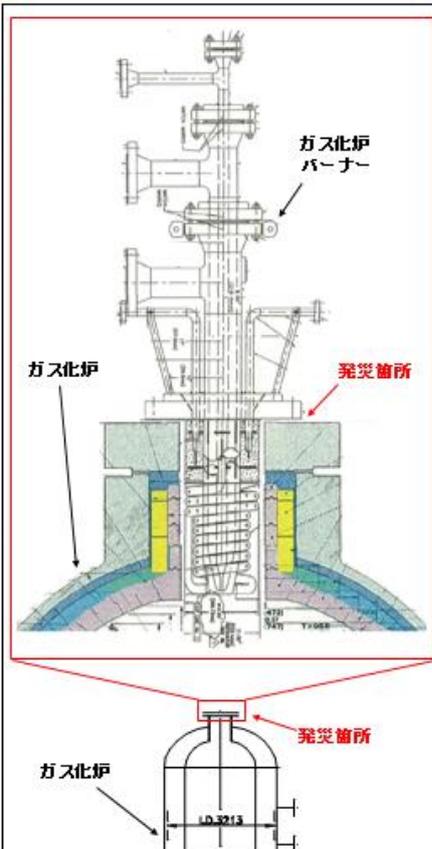
・ボルトねじ山の摩耗により、ボルトとナットの接触面が減少(軸力を保つ摩擦力が低下)し、運転温度の変化やバーナー燃焼時の振動等の要因が加わることで緩みが生じ、フランジ面の締付面圧が低下したことから、ガスがフランジから外部に噴出し、異常燃焼が発生した。

- ・ボルトのねじ山の摩耗によるボルトとナットの接触面の摩擦力の低下を補い、ガスの噴出を防止するために、ボルトの軸力管理値を 30%以上上げてフランジ面の締付面圧の低下防止を実施した。

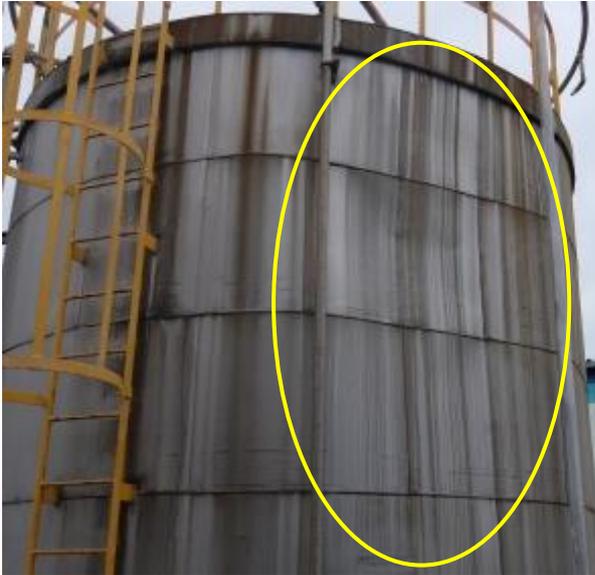
【写真】 シクロヘキサンタンク

整理番号 H29-115	事故名称 シクロヘキサンタンク変形	
発生日 H29.11.7 (2017.11.7)	事業所の種類 化学工業	事故の場所 塔槽類(貯槽)
事故の種類 破損	発生施設名 シクロヘキサンタンク	事故時の状況 定常運転時
原因区分 劣化計装制御システムの欠陥 [運転管理関係](点検不良)	関係物質名 (シクロヘキサン)	人的被害 なし
事故状況 <p>11月7日、9時45分頃の現場点検において、バッチ反応に使用している回収シクロヘキサン(有機酸を含有)のタンクの胴体上部に一部へコミを確認し、消防局に連絡した。</p> <p>タンク液面の変動履歴を調査したところ、11月1日と3日の挙動が平常と異なることから、その頃のポンプによる払い出しの際にタンク内部が減圧になり、変形したと推定される。</p>		
事故原因 <p>タンクから反応器にシクロヘキサンを供給する際には、不活性ガスシール用の窒素ガスが供給されるが、窒素の減圧弁(RV)が正常に作動せず、窒素の流量が不足したと考えている。</p> <p>また、タンク保護装置であるブリーザー弁(BV)を分解点検したところ、作動に異常は認められなかったが、錆の存在が確認されたことから、シクロヘキサンに含まれる有機酸により発生した鉄さびでブリーザー弁の弁体が固着し、作動が遅れたと考えられる。</p> <p>上記2点から、シクロヘキサン払い出し時にタンク内部が減圧になったものと断定。</p>		
措置対策 <ul style="list-style-type: none"> ・減圧弁の定期点検の強化を行う ・ブリーザー弁の作動点検の強化を行う ・ブリーザー弁は鉄さびを発生しないよう材質変更を検討する 		
教訓 <ul style="list-style-type: none"> ・ブリーザー弁は、鉄さび、内容物で固着する場合がある。このとき、窒素シール系の制御に不具合があるとタンクは凹んでしまう。

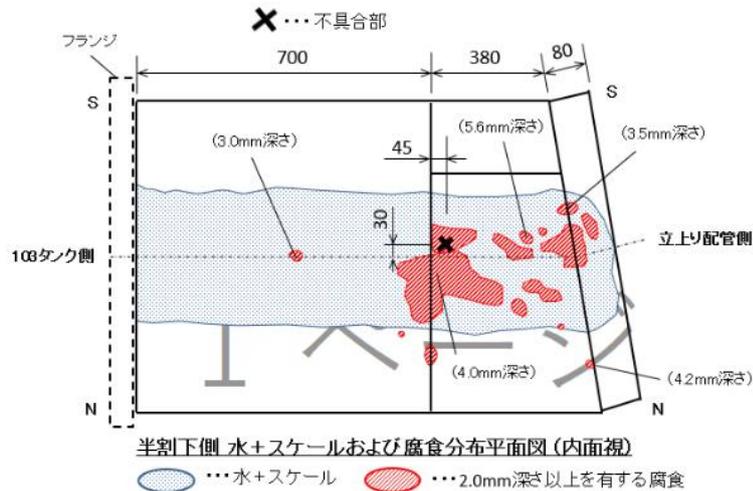
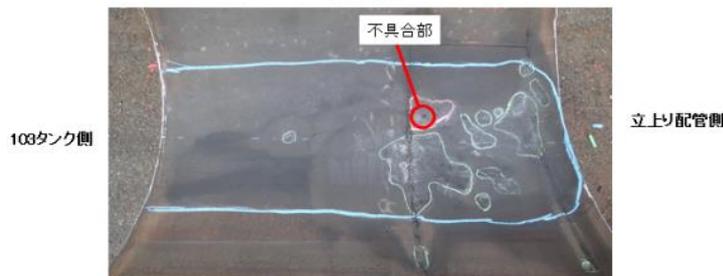
- ・配管真下方向に1箇所の内面側からすり鉢状に減肉した円状穿孔(5mmφ)を確認した。
- ・穿孔箇所付近は、周囲に比べ低くなっており、配管底部に水分が滞留し易い構造だった。

当該配管系は、設置当初と比較して使用回数が少なくなり、滞留した水側に原油からの腐食性物質が移行・濃縮した結果、内面腐食が想定以上(侵食度0.3mm/年)に進行した。

- ・当該配管の内面腐食減肉が進行した範囲の配管取替を実施した。
- ・類似形状かつ同様な使用方法である箇所について検査を実施し、内面腐食減肉が進行した範囲については、配管取替を実施した。

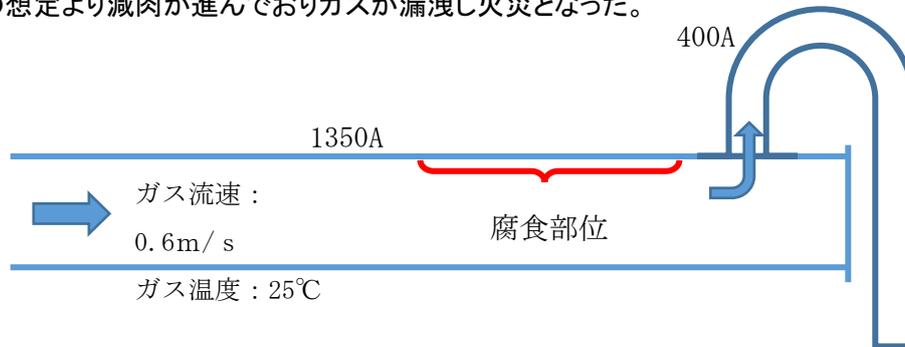
点検にて腐食減肉が認められたガス配管にFRP塗覆による応急措置を施していたところ、事前の想定より減肉が進んでおりガスが漏洩し火災となった。

管径の異なる 90° 接続部でガスの偏流が発生し、ガス流速が低いことと相まって太陽輻射により配管温度の高い部分が生じ通常環境より腐食速度が高くなっていたが、これを想定せず保全計画を策定したため漏洩に至った。

ガス速度分布
配管温度分布(左:軸断面) (右:周断面)
日中の配管下部の温度は約 30℃、配管上部の温度は約 70℃であることが確認された。

(対策) 当該配管の必要性が低下していたことから使用を廃止した。

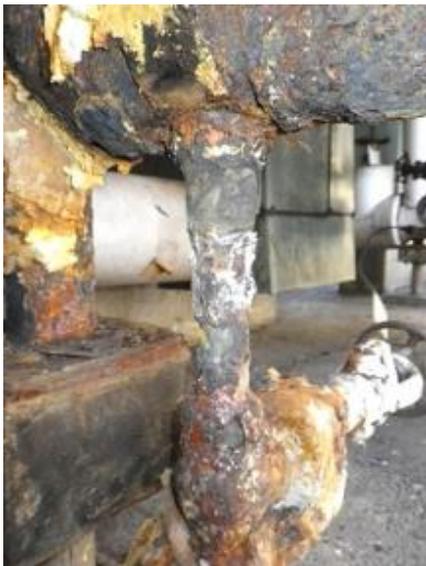
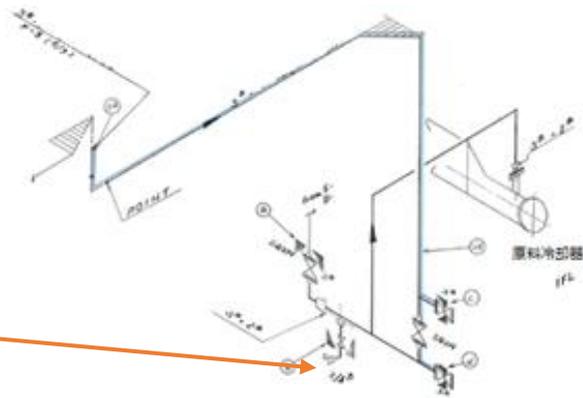
保冷解体の結果、配管のドレン弁上部配管に外面腐食による微小な開口があった。

当該部の保冷材が湿潤していたが、保冷板金の損傷はなく、当該部が同系配管の最下部にあることから、上部の配管保冷部に侵入した雨水等が溜まりやすい構造であり、また、内部流体の温度が常温からマイナス領域まで変化するプロセス(熱サイクル)であり配管外部の水分が凍結、融解を繰り返す部分であったため腐食環境であった。

また、熱サイクルのある部位であったが、保冷解体による外部腐食検査の基準では熱サイクルなしと評価されていたため、検査周期が最長の 24 年となっており、2005 年の検査以来、約 13 年間解体検査を行っていなかった。

1. 配管腐食防止に効果が確認された、保冷材の保冷初層のラッピング施工を基準化。
2. 毎年実施の保冷材目視検査の雨水混入有無の判定項目に、「氷結、板金腐食、シール不良」など具体的な判定基準とした。
3. 外部腐食検査周期の設定条件の一つである熱サイクルの定義を見直し、また、配管レイアウトを考慮した内容に基準を改定。

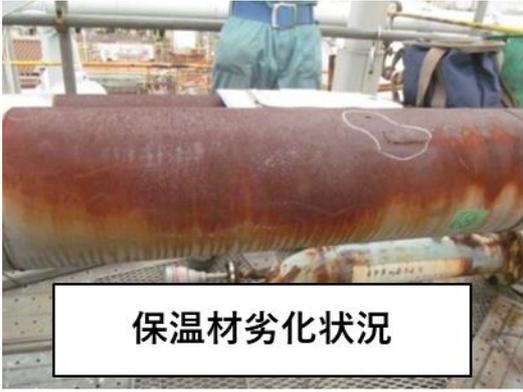
<p>保温材劣化状況</p> </div> <div style="text-align: center;">

整理番号 H30-158	事故名称 ダウサム漏洩	
発生日 H30.8.23 (2018.8.23)	事業所の種類 石油化学業	事故の場所 配管系(配管)
事故の種類 漏洩	発生施設名 付属配管	事故時の状況 定常運転時
原因区分 [設備関係] 劣化	関係物質名 ダウサムA(熱媒体)、雨水	人的被害 なし
<p>事故状況</p> <p>ダウサムA蒸気主管配管(材質:STPG370、圧力 0.2MPa、温度 308℃)から分岐した保温材付きの行き止まり配管(サイズ:2B、長さ約 20m)より漏れている(ポタポタ滴下)のを発見した。</p>		
<div style="display: flex; justify-content: space-around;"> <div style="text-align: center;">

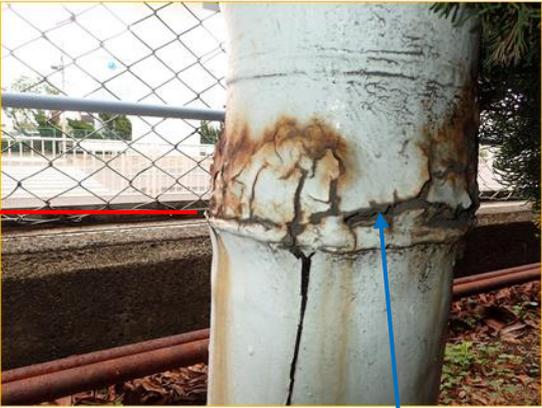
整理番号 R1-207	事故名称 都市ガス供給配管微量漏洩	
発生日 R1.6.14 (2019.6.14)	事業所の種類 石油化学	事故の場所 配管系(配管)
事故の種類 漏洩	発生施設名 都市ガス供給配管	事故時の状況 定常時運転
原因区分 [設備関係] 劣化(外面腐食)	関係物質名 都市ガス	人的被害 無
<p>事故状況</p> <p>コージェネレーション設備及び排ガス燃焼処理設備に使用している都市ガスの供給配管に腐食を認め、点検したところ、ガス検知器にてガスを検知したため、消防署及びガス会社に通報した。</p> <p>当該腐食箇所は、弊社前の国道下から埋設管で弊社境界線のフェンス際で立ち上がっている部分であり、ポリエチレン被覆鋼管の被覆部から裸配管に変わる境目付近であった。</p>		
<p>事故原因</p> <p>腐食発生箇所には防食テープが施工されているが、防食テープの劣化により雨水が浸入し、外部腐食が進行した。</p> <p>また、当該配管の管理所掌はガス会社側と認識しており、2016年のガス会社の点検報告には当該部位の塗装改善を推奨されたが特に対応をとらなかった。</p> <p>契約を確認した結果、弊社敷地内である当該配管は弊社資産であり、保守管理も弊社区分であることが判明し、管理区分の認識の誤りが管理不良を招いた。</p>

全周当て板溶接による補修を実施。

管理面では、高圧ガスや危険物施設等で実施している年1回の外観目視検査を当該配管にも適用し、異常の早期発見と補修要否の判断を行う事を基準化。

尚、防食テープ施工はポリエチレン被覆配管の境目に標準的に使用される施工方法であるため、防食テープ施工を継続するが、外観目視検査時に検査を行うこととした。

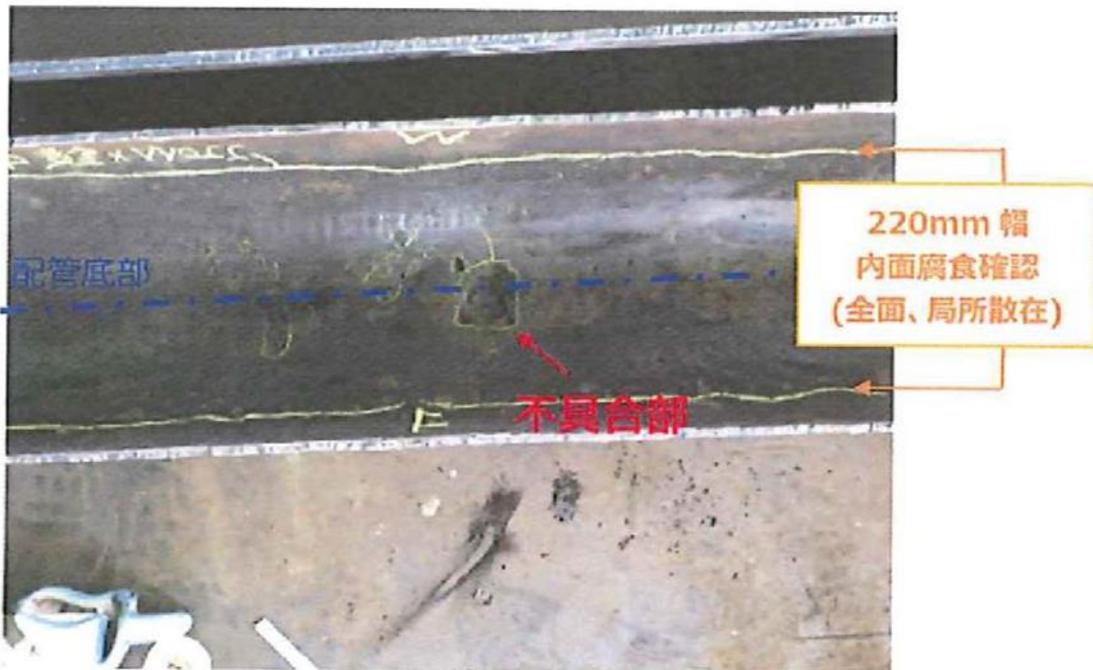
写真-1 漏洩部内面写真

当該配管は、2017年以降使用しておらず、2017年以前も1回/月未満の使用頻度であった。このため、配管内部に腐食性物質が堆積、内面腐食が進行し開口、漏洩した。

当該スロップ配管については、今後も使用しないため撤去した。

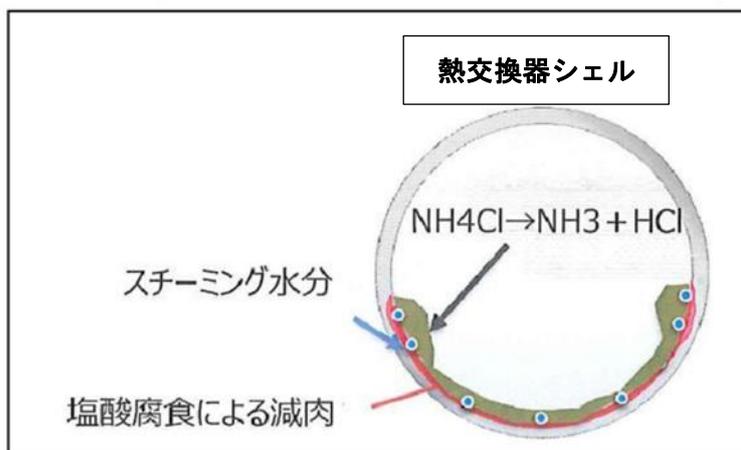
図-1 漏洩箇所のスケール状況と腐食の模式図

- ・漏洩した熱交換器は上流の油水分離槽を經由して油側を処理しているが、油水分離槽の能力が低く、塩化アンモニウムを含む水のエントレインが発生し、当該の熱交換器内で塩化アンモニウムスケールが生成する環境にあった。
- ・2016年定修より前は、定修ごとにスケール除去を含む開放点検をしていたが、2016年定修で開放をスキップした。定修期間中に塩化アンモニウムスケールが残存した状態で水分が内部に存在した期間が従来よりも長期間となり、塩酸腐食が加速された。

(スケール付着の多い、シェルの水平部分で1か所の1mmφの開孔が確認された)

- ・油水分離槽内にバツフルを追加し、滞留時間を増加することで油水分離能力を向上させ、当該熱交換器に塩化アンモニウムを流入させないための改造を 2020 年定修で行った。

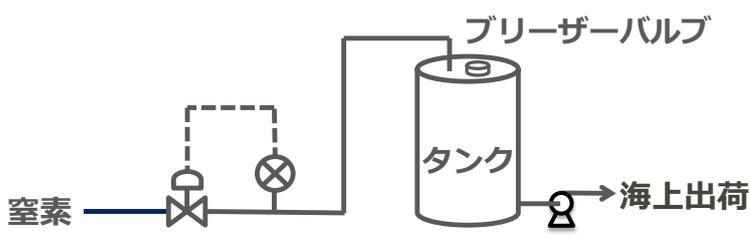
整理番号 H28-65	事故名称 屋外タンク貯蔵所側板最上段変形事故	
発生日 H28.9.5 (2016.9.5)	事業所の種類 石油精製業	事故の場所 塔槽類(貯槽)
事故の種類 破損	発生施設名 屋外貯蔵タンク	事故時の状況 定常運転時
原因区分 [設備関係] 構造設計不良	関係物質名 灯油(第4類第二石油類)	人的被害 なし
事故状況 <p>タンク内容物の海上出荷を開始した際にタンク圧力異常のアラームが発報、タンク内の窒素シールコントロールができていないと判断し、海上出荷を緊急停止した。出荷タンクを確認した所、タンク側板上部が負圧により変形していることが判明した。</p> <div style="display: flex; justify-content: space-around; align-items: center;"> <div style="text-align: center;">

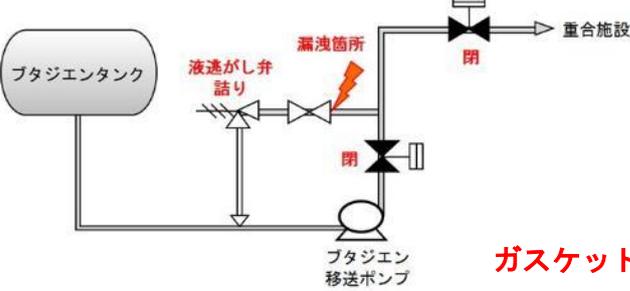
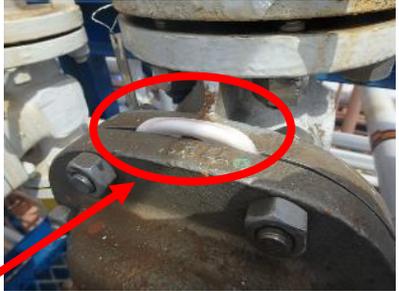
整理番号 H30-93	事故名称 弁本体フランジからブタジエン漏洩	
発生日 H30.5.12 (2018.5.12)	事業所の種類 石油化学	事故の場所 配管系(弁)
事故の種類 漏洩	発生施設名 タンクファーム製造施設	事故時の状況 定常運転
原因区分 構造設計不良	関係物質名 ブタジエン	人的被害 なし
事故状況 タンクに貯蔵していた原料のブタジエンをポンプにより重合製造施設に供給した数時間後、供給に用いたポンプ付近に設置したガス漏えい検知器が漏えいを検知し警報を発した。フィールドオペレータが現場に向かい、ポンプ用液逃し弁の上流にある仕切弁の本体フランジからガスケットがはみ出し、ブタジエンが漏えいしているのを確認した。緊急処置を開始するとともに公設消防に通報した。		
事故原因 液満状態となっていた配管が気温の上昇により液膨張で内圧が上昇したが、正常であれば作動する液逃し弁が内部のポリマーによる詰まりのため作動しなかった。液逃し弁上流の仕切弁の本体フランジ部のガスケットが配管での液封による内圧で変形し、ブタジエンの漏えいに至った。 <ul style="list-style-type: none"> ・当該バルブの分解点検 仕切弁本体の異常は見られなかった。本体フランジ部のガスケットが変形により、フランジ部より外側にはみ出していた。ガスケットには膨潤も見られず、メーカーの分析から、内圧により変形したことを確認した。 ・液逃し弁の作動テスト分解点検 作動テストの結果、セット圧の約2倍でも作動しなかった。内部にブタジエンの重合物がああり、ジスクホルダーが押し上げられスプリングが押さえられていたため作動しないことを確認した。 <div style="display: flex; align-items: center;">

</div> <p style="color: red; font-weight: bold;">ガスケットがはみ出している</p>

- ・液逃し弁及び仕切弁の整備を実施した。同様の設備のバルブの健全性を確認した後、運転を再開した。
- ・圧力発信器の設置により、ポンプ吐出側の液封状態を監視し、DCS上で液逃し弁の健全性を把握可能とした。

- ・液逃し弁に替え、圧力制御弁を設置し、ポリマーによる弁の詰り防止を講じた。
- ・ポリマー化の恐れがある同様の設備に対し、水平展開を実施した。

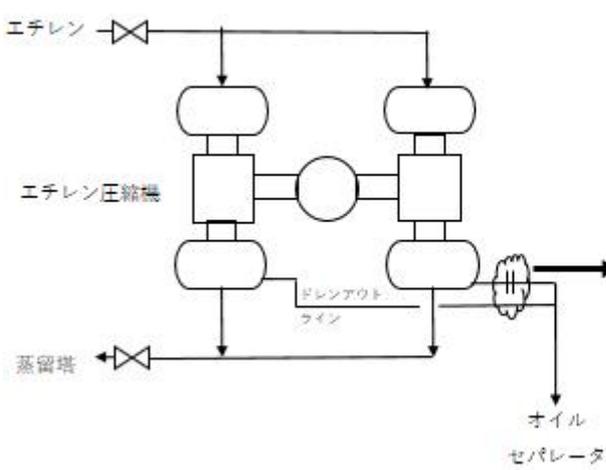
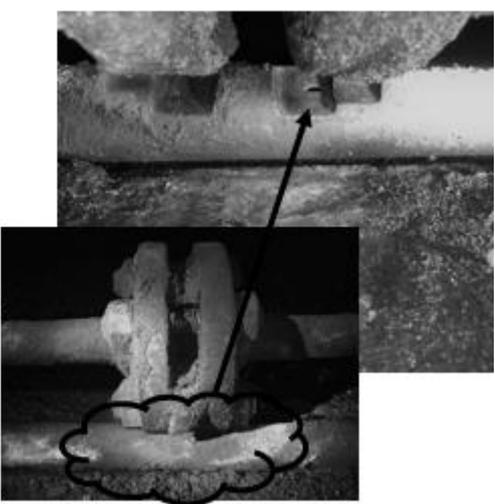
<p>整理番号 H30-148</p>	<p>事故名称 No. 2エチレンコンプレッサー ドレンアウトラインからのエチレンガス漏洩事故</p>	
<p>発生日 H30.7.1 (2018.7.1)</p>	<p>事業所の種類 有機化学工業製品製造業</p>	<p>事故の場所 配管系(配管)</p>
<p>事故の種類 漏洩</p>	<p>発生施設名 エチレンコンプレッサー</p>	<p>事故時の状況 定常運転中</p>
<p>原因区分 [設備関係] 構造設計不良</p>	<p>関係物質名 エチレンガス</p>	<p>人的被害 なし</p>
<p>事故状況</p> <p>定置式ガス検知器作動し、一旦0%LEL まで下がるが、その後も0~10%LELを推移する為、現場確認を実施した。ポータブルガス検知器で測定してもガスは検知しないが臭気は感じられたため、コンプレッサー予備機へ切替えを行った。当該機器を停止、孤立完了後、窒素により吹流しを実施し漏れ箇所を特定した。</p> <p>漏洩箇所は、上下に並行して設置されていた2本の配管において、上側の配管フランジが下側の配管に接触していた部位であった。</p> <div style="display: flex; align-items: center;"> <div style="flex: 1;">

</div> </div>		
<p>事故原因</p> <p>上下に並行して設置されていた2本の配管においてサポート設置状態が不適切であったため、上側配管のフランジが下側の配管に接触していた。これが運転中の振動により経年的に配管を摩耗させ穿孔に至った。</p>

1. 当該配管にサポートを追設し、配管同士に接触が起こらない配置とした
2. 既設サポート部を取外し、配管の摩耗具合の点検を行った
3. 当該配管の他の一部に摩耗が見られた為、接触箇所を浮かせ接触による摩耗を防止した

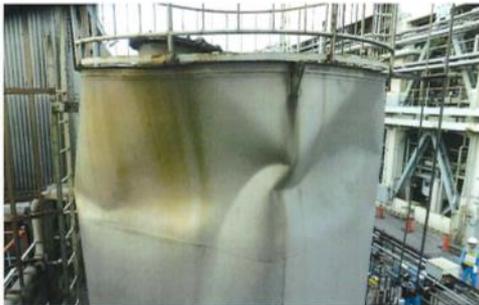
その後、水洗作業した時に弁操作を間違えて、苛性ソーダタンクが満杯になりベント配管から防液堤内に漏洩した。この時、サイフォン現象によりタンクが減圧となりタンクが変形した。

1. サイフォン現象を防止するためベント配管を短くした。
2. 比重に影響されないレベルスイッチを設置した。
3. 作業変更が発生した場合は、手順書を作成する事の周知教育をした。

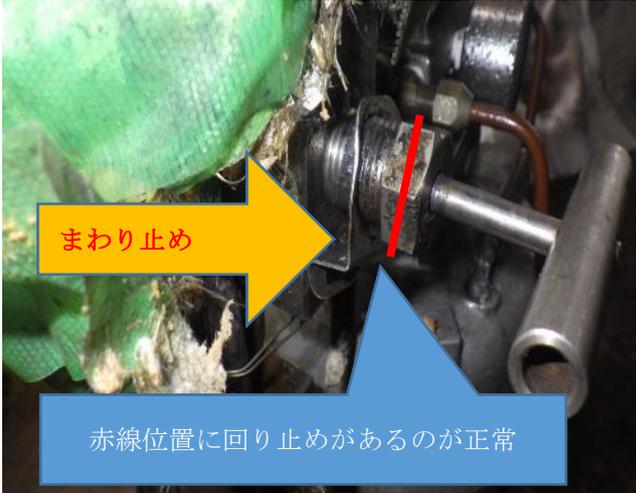
<p>整理番号 H29-121</p>	<p>事故名称 エチレンガス漏洩事故 (二次昇圧機リークガス回収配管バルブグランドから漏洩)</p>	
<p>発生日 H29.12.31 (2017.12.31)</p>	<p>事業所の種類 有機化学工業製品製造業</p>	<p>事故の場所 [配管系] 弁</p>
<p>事故の種類 漏洩</p>	<p>発生施設名 圧縮機リークガス回収配管</p>	<p>事故時の状況 スタートアップ操作時</p>
<p>原因区分 [設備関係] 外部荷重又は衝撃</p>	<p>関係物質名 エチレンガス</p>	<p>人的被害 なし</p>
<p>事故状況</p> <p>系列運転開始に向けて二次昇圧機へエチレンガス導入開始時に巡回点検中のオペレーターが二次昇圧機リークガス回収配管のバルブのグランド部からエチレンガスの漏洩確認(臭気)を確認した。縁切りバルブで閉止完了後、確認したところグランドナットの周り止めが外れグランドナットが緩んでいた。</p>

<p>事故原因</p> <p>操作頻度が低い固くなったバルブハンドルを過大な力で回した時にグランドナットが共廻りした。グランドナット共廻り防止のまわり止め板がセットビスで固定されていたが、セットビスが折損し、グランドナットが緩んだ状態になった。その後、運転開始に備えてエチレンガスを導入したところガスが漏洩した。</p>		
<p>措置・対策</p> <p>・同型式弁でハンドルが固い場合は、グランドナット部を工具で押さえながらハンドルを開閉する手順とし、セットビス折損を防止する。</p>

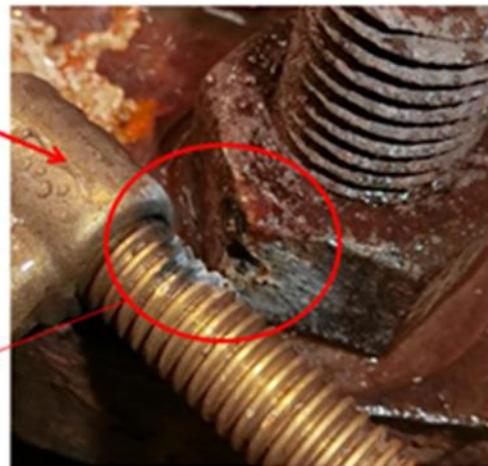
スパーク跡
(着火源)

整理番号 H30-146	事故名称 配管補修における熱交換器フランジ部からの火災	
発生日 H30.6.6 (2018.6.6)	事業所の種類 石油精製業	事故の場所 配管系(継手)
事故の種類 火災	発生施設名 高圧ガス製造施設	事故時の状況 定常運転時
原因区分 その他(シール管理)	関係物質名 エチレン	人的被害 なし
事故状況 <p>外面腐食の配管を取替えるため腐食部を切断し、新管を溶接(1層目)していたところ、熱交換器シェル側入口フランジ部の仕切り板挿入部から、赤色の火炎が発生した。</p> <p>窒素吹きかけにて消火した。</p>		
事故原因 <p>発災箇所のフランジ締結不足により可燃性ガスに引火した</p> <ul style="list-style-type: none"> ・仕切り挿入時のフランジ締結管理が不足していた。 ・切欠きガスケットを使用した仕切り板挿入については、ガスケットを必要以上に潰さないために切欠き側の締結自体を緩くしており、結果的に片締めとなり、全体の締め付け力が不足していた。 ・溶接時にフランジ部に取り付けたアースから火花が生じ、フランジから漏れいしている可燃性ガスに引火した。 		
措置・対策 <ul style="list-style-type: none"> ・切欠きガスケットを使用する場合は、フランジの締結管理を行う。 <ul style="list-style-type: none"> ①ボルトの緩みが無いことを、ハンマリングによる打音検査で確認する ②フランジの片締めが無いことを、スキマゲージによるフランジ面間測定で確認する ・溶接アースの取り付け箇所は火気として環境管理を行う。 		
教訓 <ul style="list-style-type: none"> ・作業場所周辺の可燃性ガスの測定含む作業環境の確認を確実に実施することが必要。

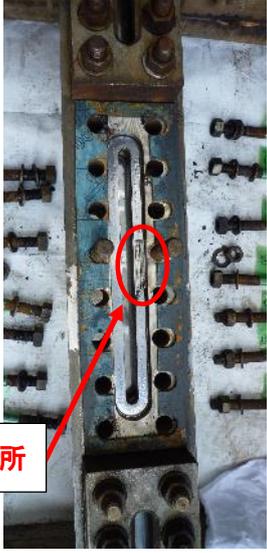
<p data-bbox="847 1480 1114 1547" style="color: red; border: 1px solid red; padding: 2px;">ガスケット破断箇所</p> <p data-bbox="1098 1621 1310 1653" style="text-align: right;">【ガラス式液面計】</p>

整理番号 H30-152	事故名称 軽油深度脱硫装置レベル計からの漏洩事故	
発生日 H30.7.24 (2018.7.24)	事業所の種類 石油精製業	事故の場所 付属設備(計装・液面計等)
事故の種類 漏洩	発生施設名 軽油深度脱硫装置 高压セパレーター	事故時の状況 定常運転時
原因区分 [設備関係] その他	関係物質名 軽油(第4類第二石油類)、 硫化水素	人的被害 なし
事故状況 <p>軽油深度脱硫装置内の硫化水素ガス検知器(現場固定型)が発報したため、現場を確認したところ、セパレーターに設置されているガラス液面計からガス・油が漏洩しているのを発見した。公設消防へ通報するとともに、当該装置の緊急運転停止操作を実施した。</p> <p>装置降圧操作実施後、公設消防指示の下でガス・油漏洩対象バルブを閉止し、公設消防と共に漏洩停止を確認した。</p>		
事故原因 <p>当該ガラス式液面計は5連タイプであり、発災4日前に現場で整備(ガスケット、ガラス、クッション交換)を実施しているが、漏洩した箇所はステージ貫通部に位置していて作業性が悪く、ガスケット、ガラス、クッションの組付け状態が視認し難く適正な位置にセットできていなかった。</p> <p>また、メーカー推奨値よりも低いトルクでボルトを締め付けていたため、整備後に加圧されてボルト締め付けが緩んでガスケットへの適正な面圧が減少し、適正な位置にセットできていなかったガスケットが破断して漏洩に至った。</p>		
措置・対策 <ul style="list-style-type: none"> 適切な作業環境設定 ガラス式液面計整備は塔槽類から取外して作業台等で実施する。 リークテスト後のボルト締め付けトルク再確認 ガラス式液面計整備後に実施する気密試験が終了したら、液面計本体の各ボルトが規定値の締め付けトルクで組み立てられているか再確認する。

分解整備時のボルト締め付けトルクは、経験に基づき 45N・m で実施していたが、メーカー発行の組立て要領書に則って締付けトルク管理を実施する事を「液面計検査作業指図書」に明記した。

締付けが緩み難いクッション材へのタイプ変更を実施

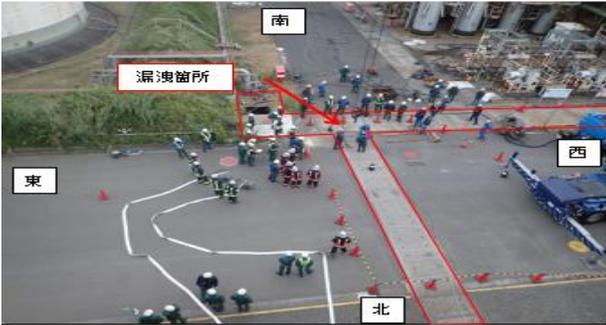
<p>①漏洩状況</p> <p>トレンチ全景</p> </div>		
<div style="text-align: center;">

整理番号 H28-74	事故名称 タンク付属配管からの油漏洩	
発生日 H28.11.18 (2016.11.18)	事業所の種類 石油精製業	事故の場所 配管系(配管)
事故の種類 漏洩	発生施設名 タンク付属配管	事故時の状況 スタートアップ操作時
原因区分 【運転管理関係】 認知・確認のミス	関係物質名 ガソリン	人的被害 なし
事故状況 <p>ガソリン留分を改質装置に張り込むため当該配管に通液した際、トレンチ内で油が漏洩した。</p>		
事故原因 <p>・配管の一部更新工事準備のための液抜き作業において、作業前に開放したバルブを、作業実施後に閉止することを失念していた。</p>		
<div style="text-align: center;">

- ・液抜き作業に際しては、担当職場が責任をもって必要なツール(配管図面等)を確実に準備のうえ、実施する手順に見直した。
- ・今回の事例について職場内で教育を行うとともに、所内に周知徹底した。

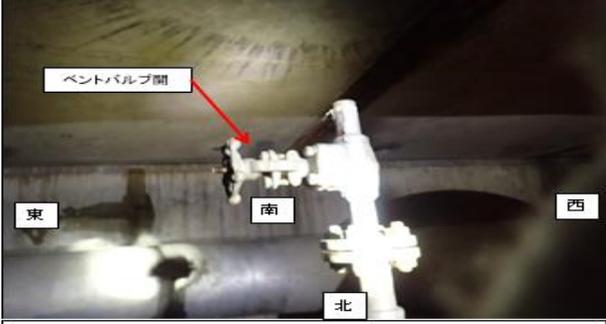
<p>③漏洩箇所</p> <p>ベントバルブ閉により漏洩 (漏洩直後)</p> </div>

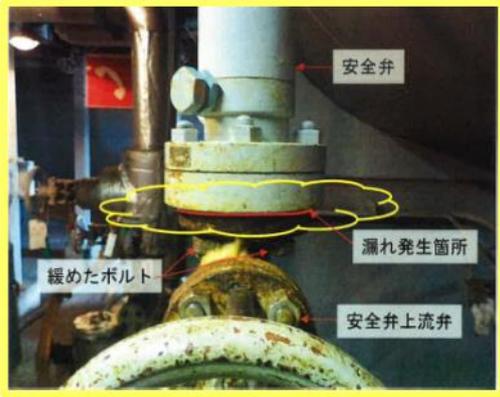
整理番号 H31-195	事故名称 塩素ガス漏洩	
発生日 H31.3.4 (2019.3.4)	事業所の種類 化学工業	事故の場所 配管(継手)
事故の種類 漏洩	発生施設名 塩素製造設備	事故時の状況 定常運転時
原因区分 認知・確認のミス	関係物質名 塩素ガス	人的被害 無し
事故状況 出荷ラインの安全弁の取外し点検のため、安全弁上流弁を遮断、フランジのボルトを緩めたところ液化塩素が漏洩した。		
事故原因 安全弁上流弁の閉止が不十分であり、かつ閉止状態の確認が不十分であったため、安全弁フランジのボルト2本を緩めた際に、塩素が噴出した。

措置・対策 (応急対策) 当該安全弁の点検作業をする際は、脱圧するとともに、安全弁上流弁の閉止状態を2名で確認する。 (恒久対策) ① 弁操作に関する教育を実施する。 ② 2次側フランジの開放作業は、工事施工安全管理要領に従い、液抜き・脱圧後に行う。プロセス流体活線末端手動弁2次側フランジを開放する際に液抜き、脱圧できない場合は、全て所定様式を用い作業手順を定める ③ 毒性の高い流体でかつ大量漏洩リスクの高い箇所の末端手動弁2次側フランジを開放する際に、内漏れがないことを確認できる設備を設置する。		
教訓 ・確認が困難な設備(活線末端手動弁の2次側等)を開放する時は、より一層の対応(作業手順を定める、設備化する等)を行い、安全に作業できるようにすること。

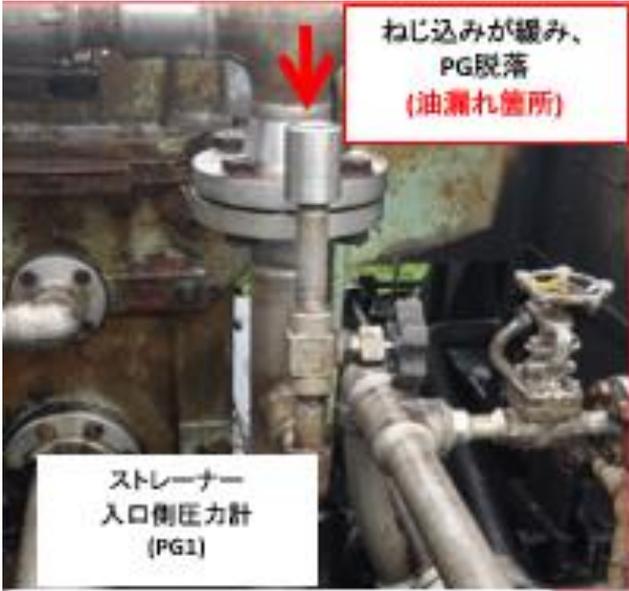
整理番号 R1-212	事故名称 冷却塔タービンポンプの潤滑油漏洩	
発生日 R1.6.28 (2019.6.28)	事業所の種類 石油精製業	事故の場所 配管系(その他:圧力計取付ソケット)
事故の種類 漏洩	発生施設名 冷却水循環設備	事故時の状況 定常運転時
原因区分 【運転管理関係】 認知・確認のミス	関係物質名 潤滑油	人的被害 なし
事故状況 <p>計器室において、冷却水母管圧力低下のアラームが発報されたので、係員3名で現場確認した。結果、冷却水循環ポンプ周辺からの異音を確認し、周囲に潤滑油が飛散しているのを確認した。</p>		
事故原因 <ul style="list-style-type: none"> ・補助潤滑油ポンプの圧力調整弁の設定圧力が経年的によりズレを生じていた。 ・冷却水が通るクーラーに汚れが付着して流路が狭くなっていたため、主及び補助潤滑油ポンプの同時運転によって締め切り運転に近い状態となり、配管に振動が発生し、圧力計が緩んで脱落した。

<p style="text-align: center;">② 潤滑油ラインねじ込みの緩み確認</p>

- ・圧力調整弁を規定の圧力に調整した。
- ・クーラーを清掃し、差圧を解消した。
- ・巡回点検項目として「補助潤滑油ポンプの起動有無」を追加し、巡回点検で運転有無を確認するようにした。
- ・本事例を運転員に周期教育した。

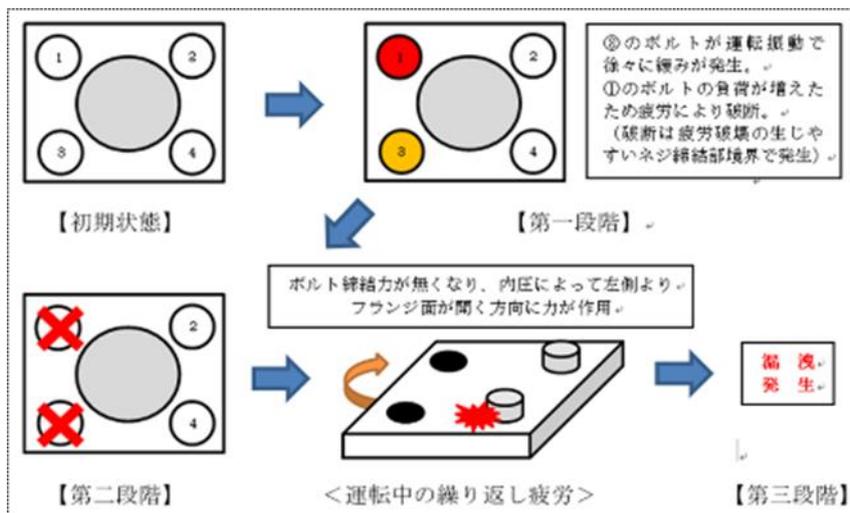
フランジボルト4本中2本が折損し、1本に緩みが確認されており、折損したボルト破断面の状況から疲労破断と判断。

ゴム成形機は年間約 425 万回の加圧・脱圧を繰り返すため、ボルトの疲労破壊を考慮した設計が必要であり、4本で締結していれば疲労破壊を生じない強度設計となっているが、1本のボルトに緩みが生じると残りの3本のボルトには疲労破断付近での力が掛かることになる。

このことから、1本のボルトに初期の締付不足があり運転中の振動で緩み、ボルト2本が破断したと推定する。

ボルトが緩み、3本のボルトでの固定となった場合でも、疲労破断するまでには1年以上要することから、年1回のフランジボルト緩み確認を定期点検整備基準に反映。

定期点検で緩みが確認された場合、ボルトの疲労が進行している可能性があるため、該当フランジのボルトは全て交換することを基準化。
