第3回相模湾なぎさシンポジウム 2007.8.19

# 神奈川県西湘海岸の特性

(財)土木研究センター理事なぎさ総合研究室長  
兼日本大学客員教授理工学部海洋建築工学科

# 現地踏査：2007年7月2日

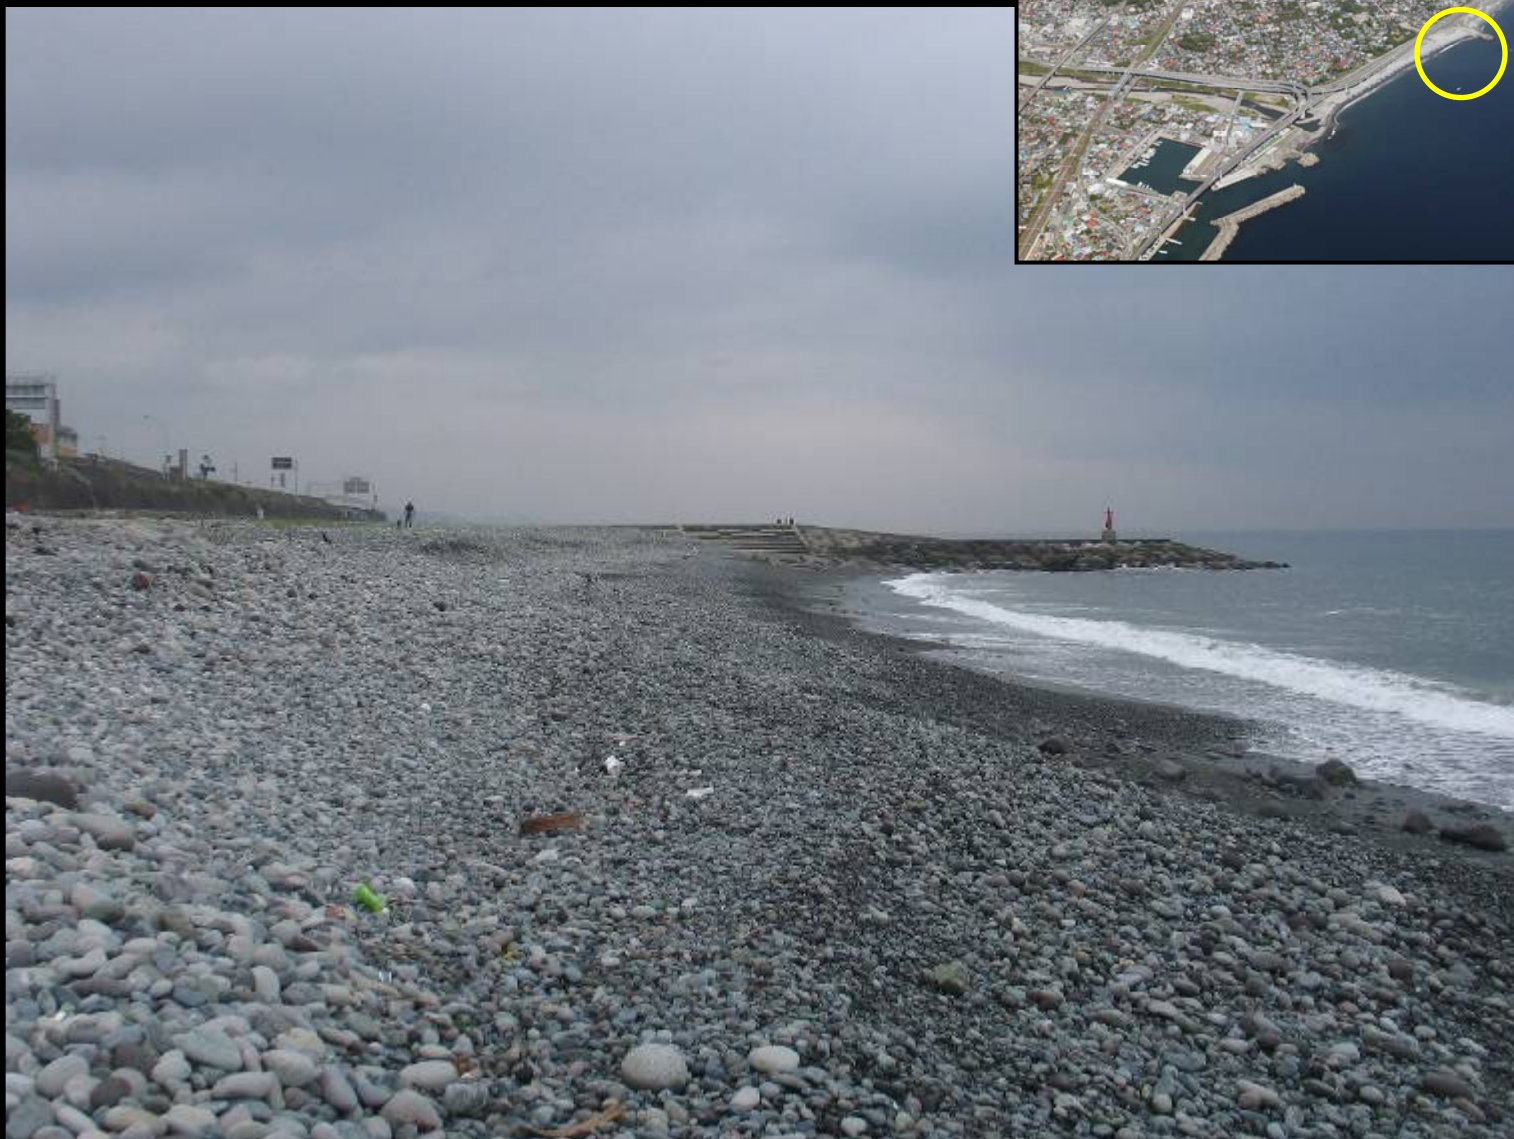
写真-2 御幸の浜の突堤の西側隣接部における礫の堆積

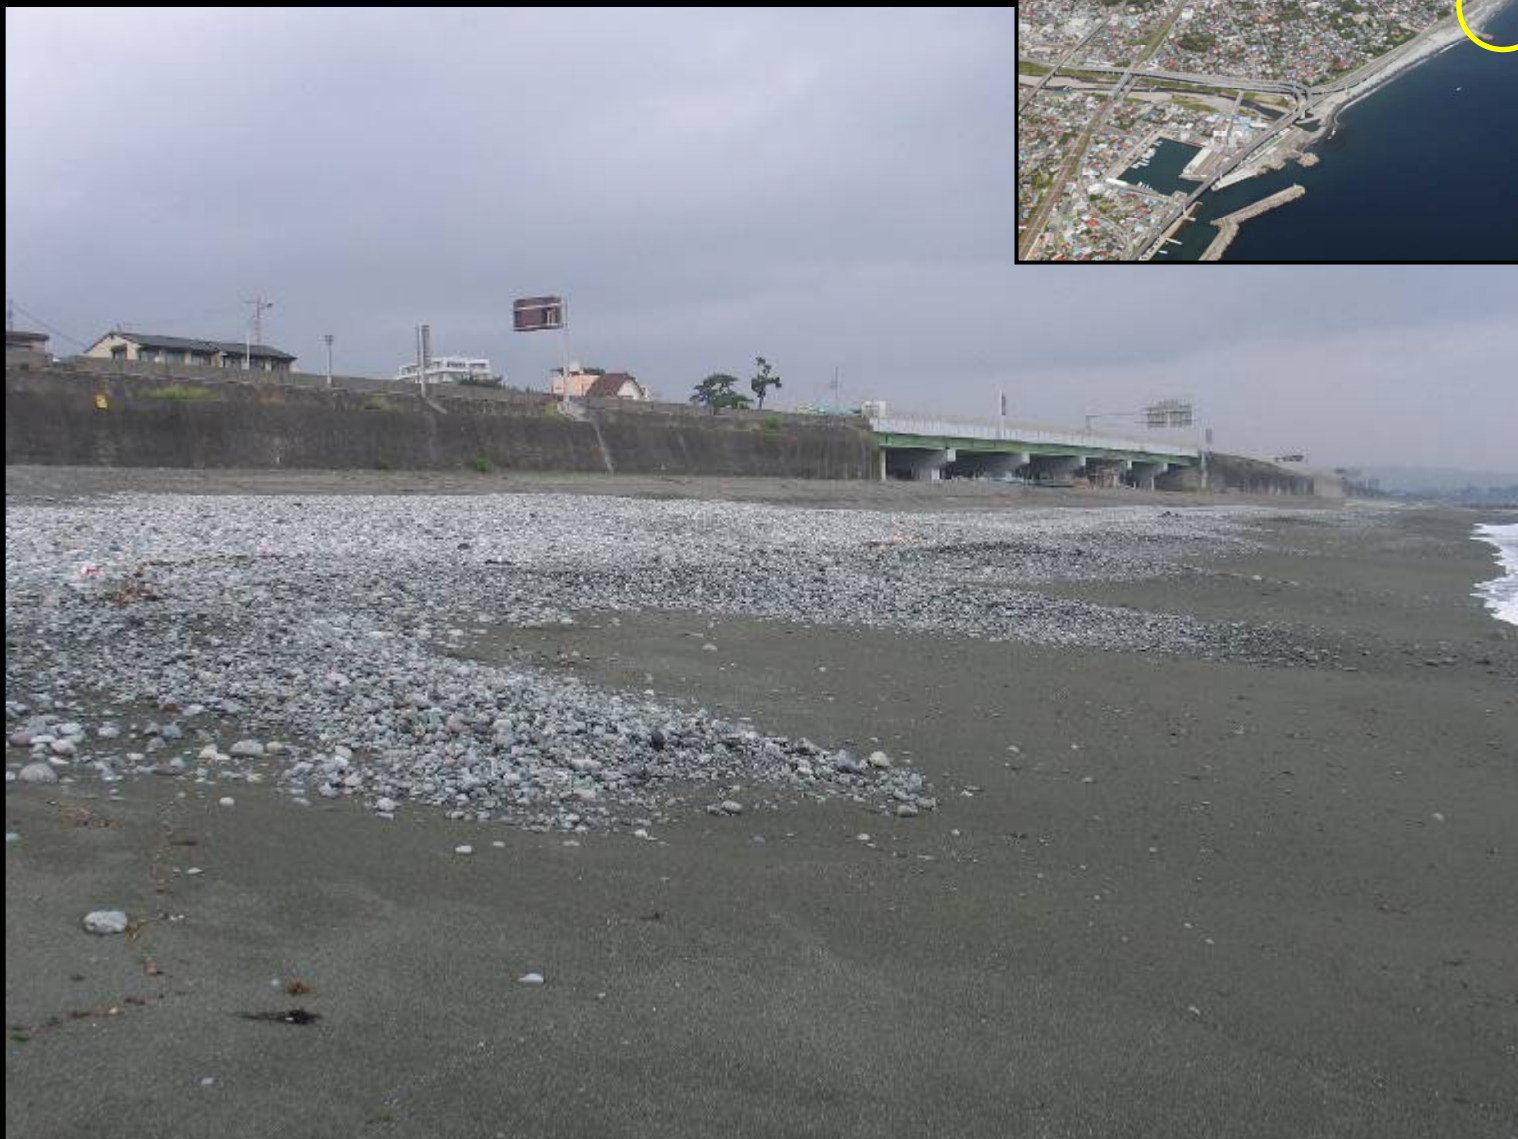
写真-4 御幸の浜の突堤の東側区域におけるカスプの発達

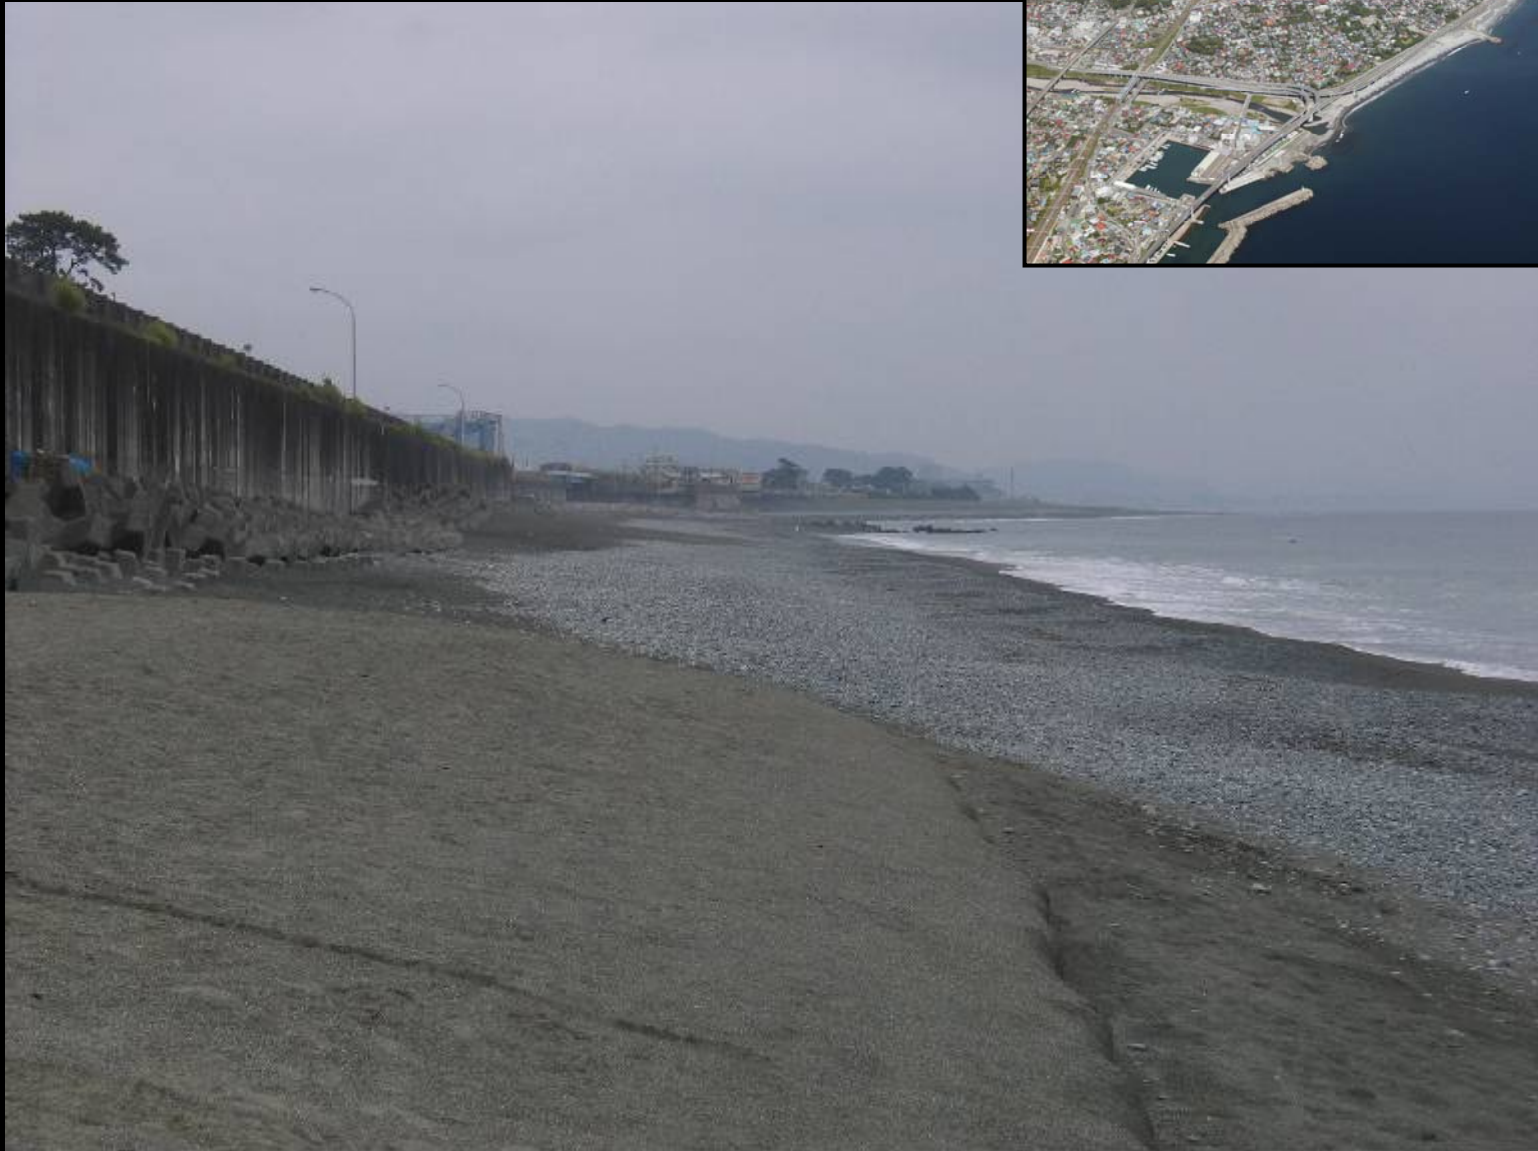
写真-7 盛土養浜により浜に置かれた砂

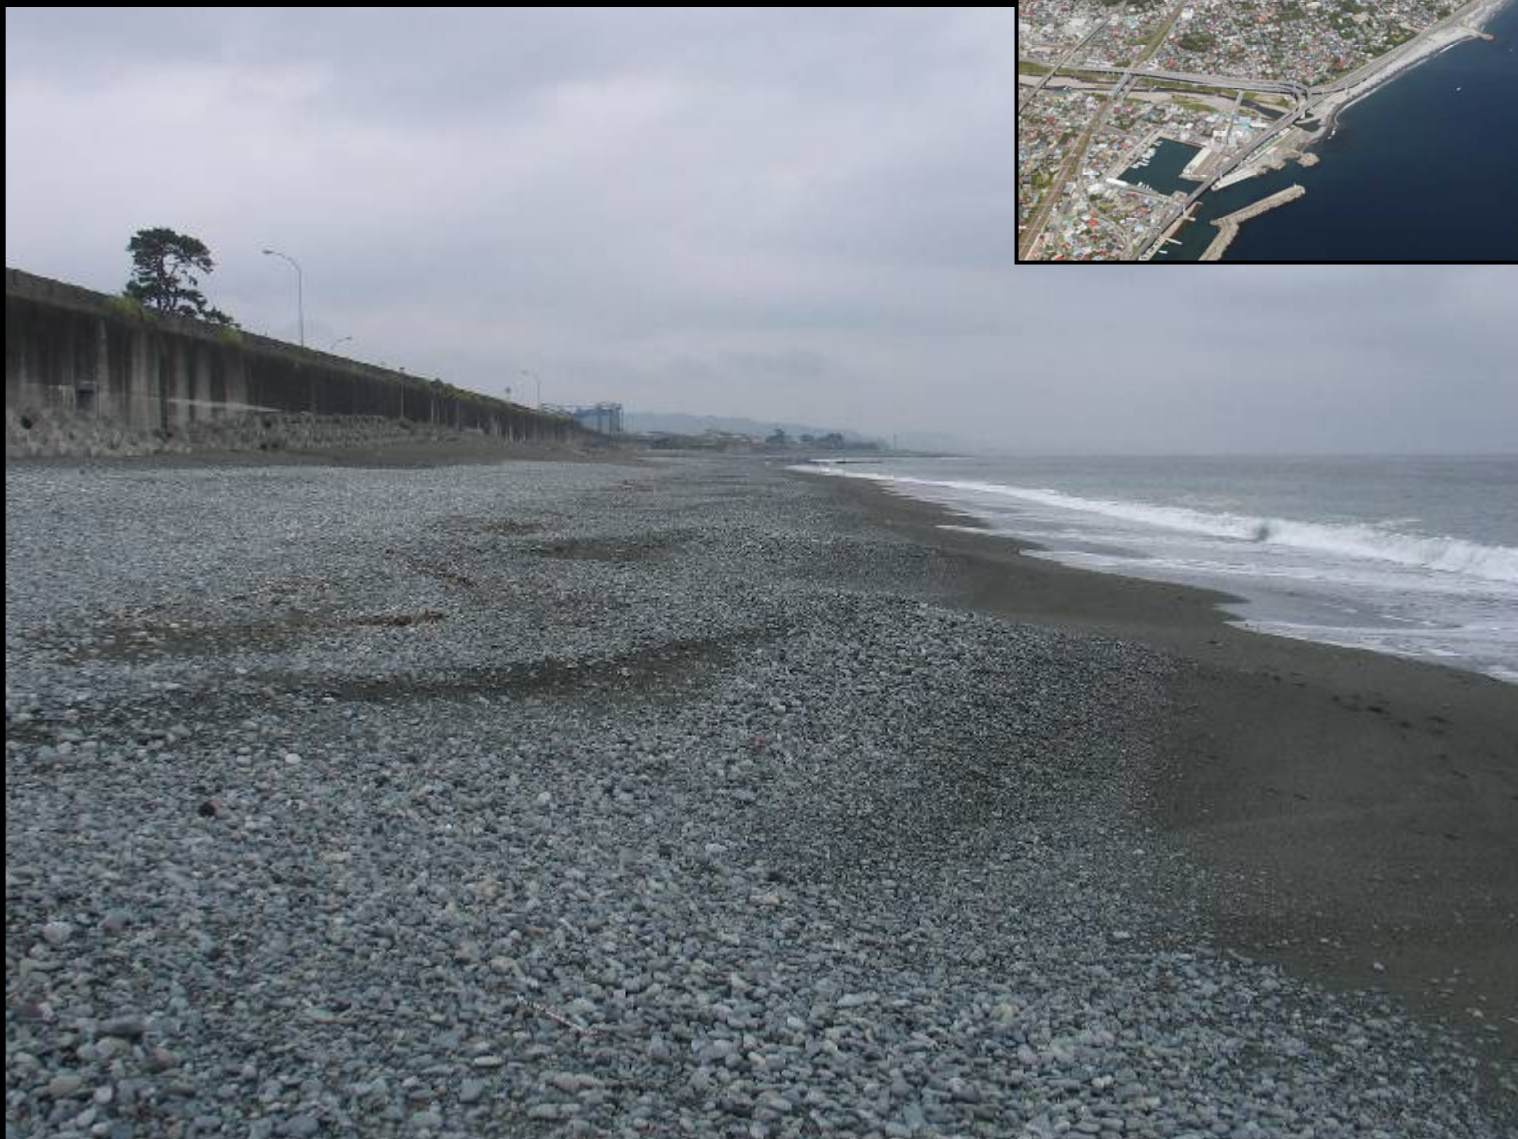
写真-8 盛土養浜区間前面の汀線付近に形成された礫を主要材料としたカスプ

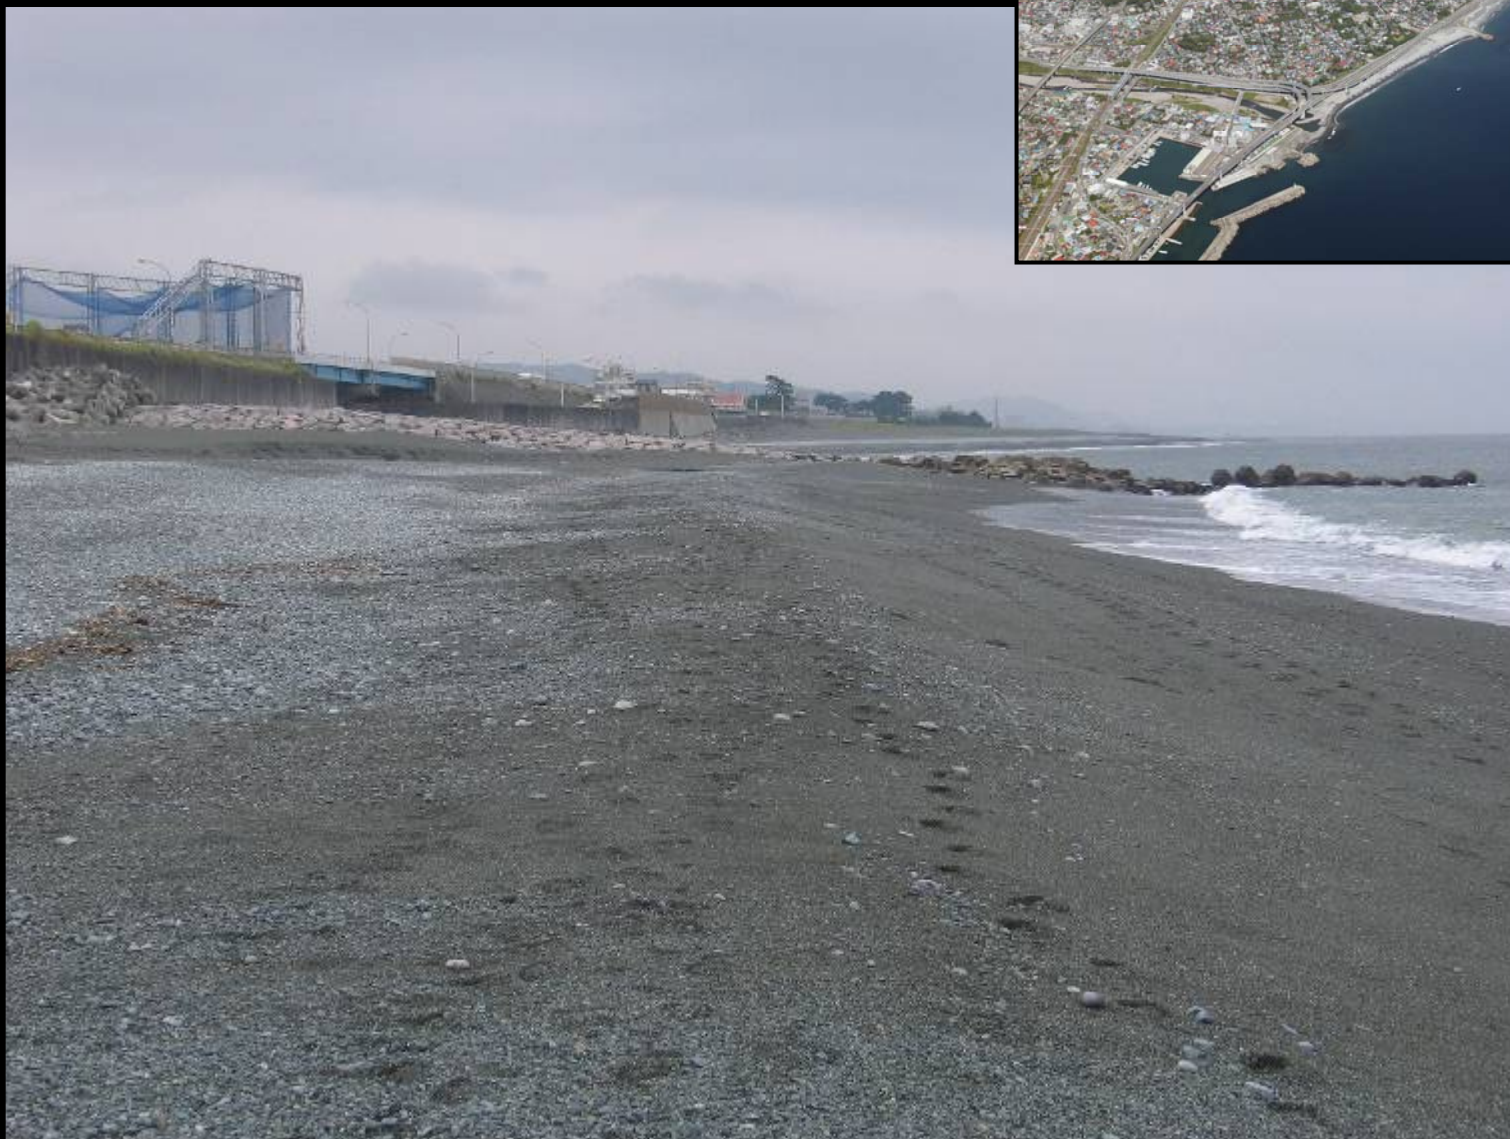
写真-9 山王川河口の西側直近にある突堤の上手側に形成されたバーム

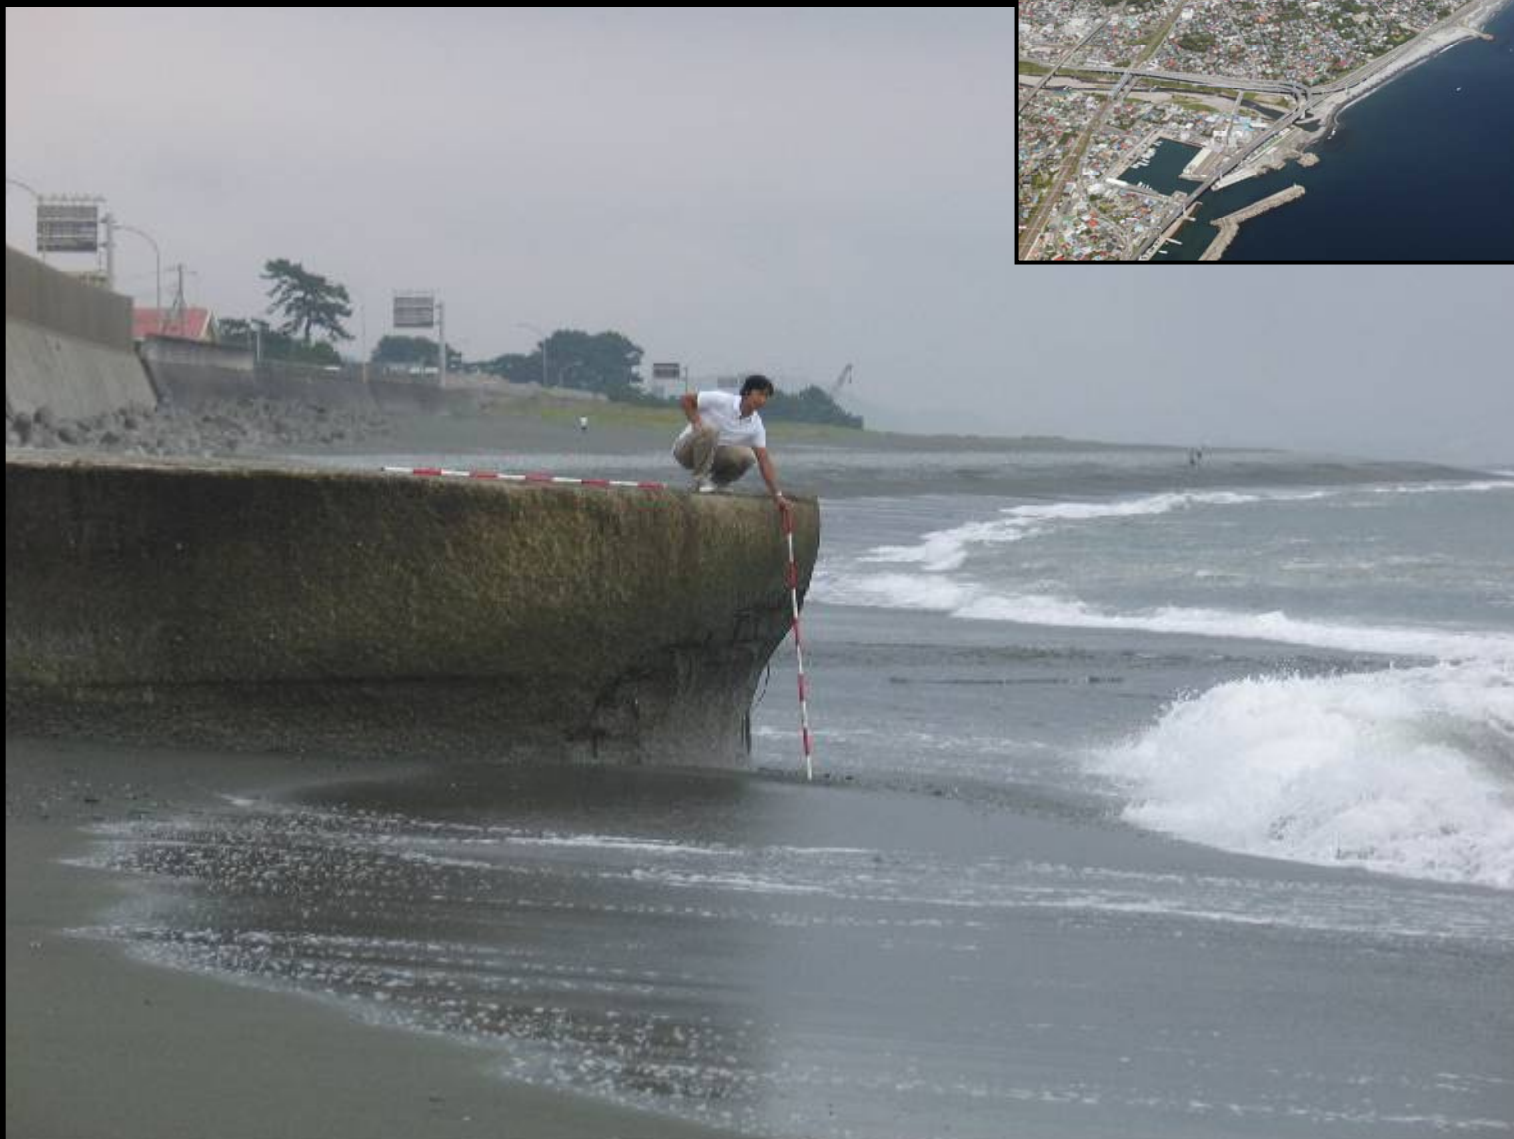
写真-10 山王川河口の右岸導流堤先端部に形成されたノッチ

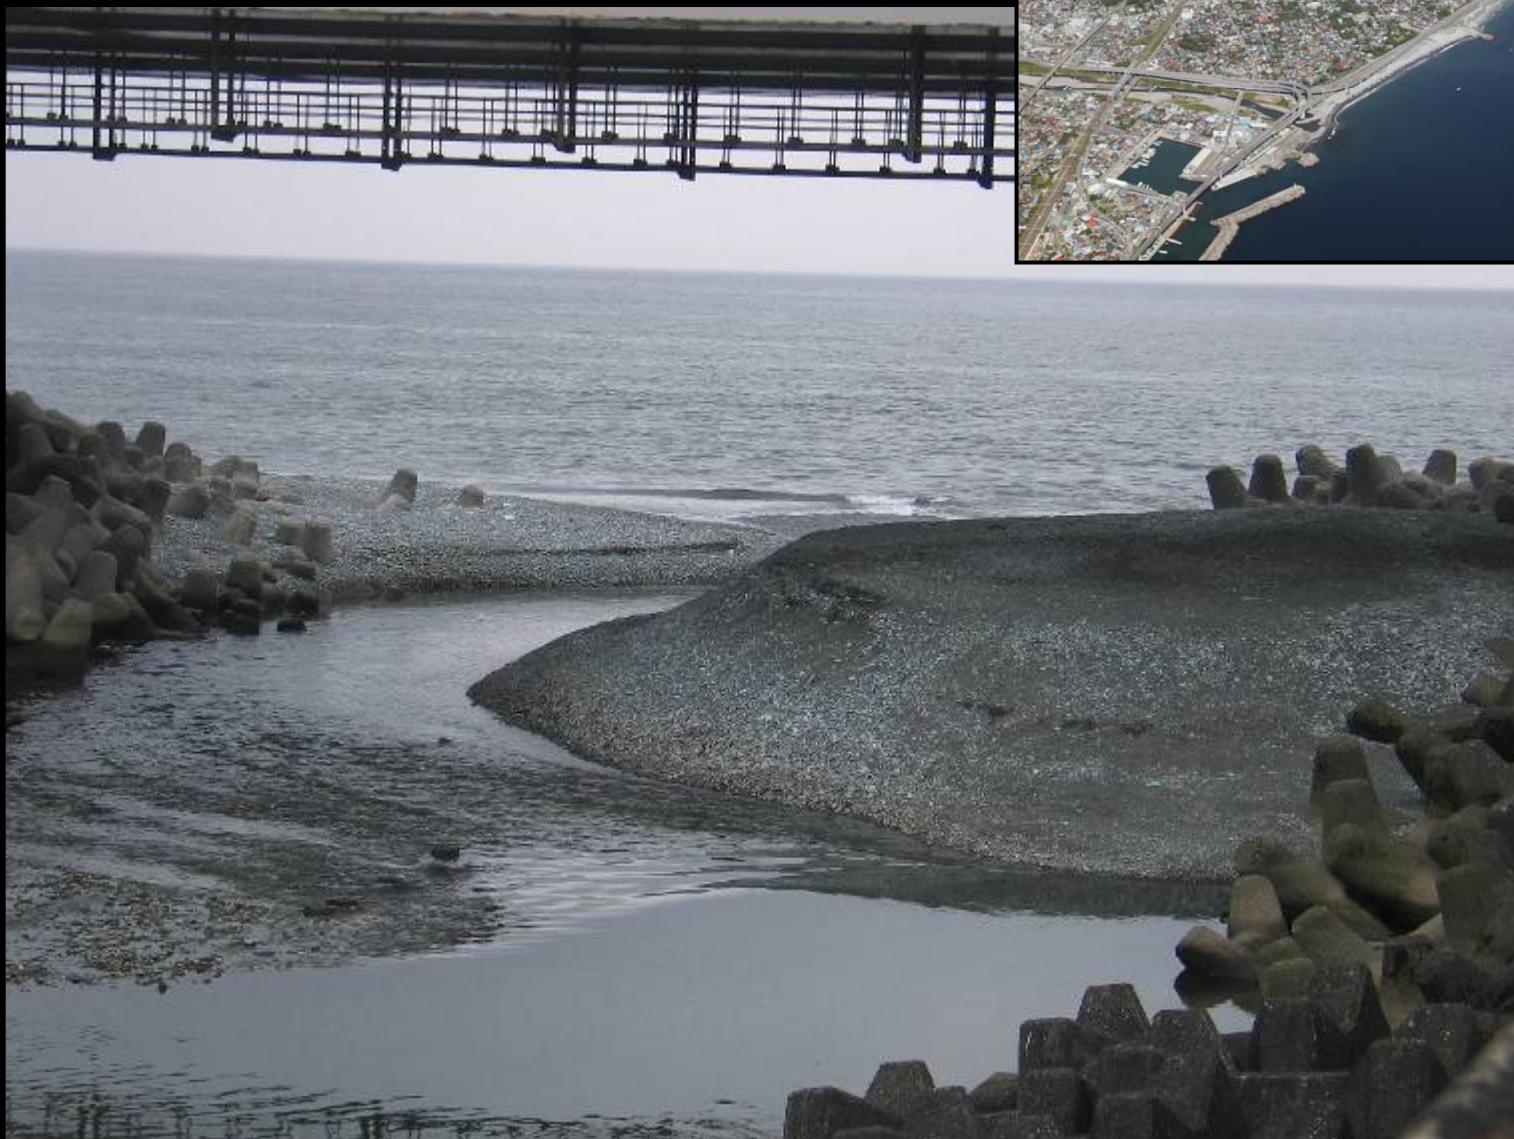
写真-11 山王川河口に形成された河口砂州

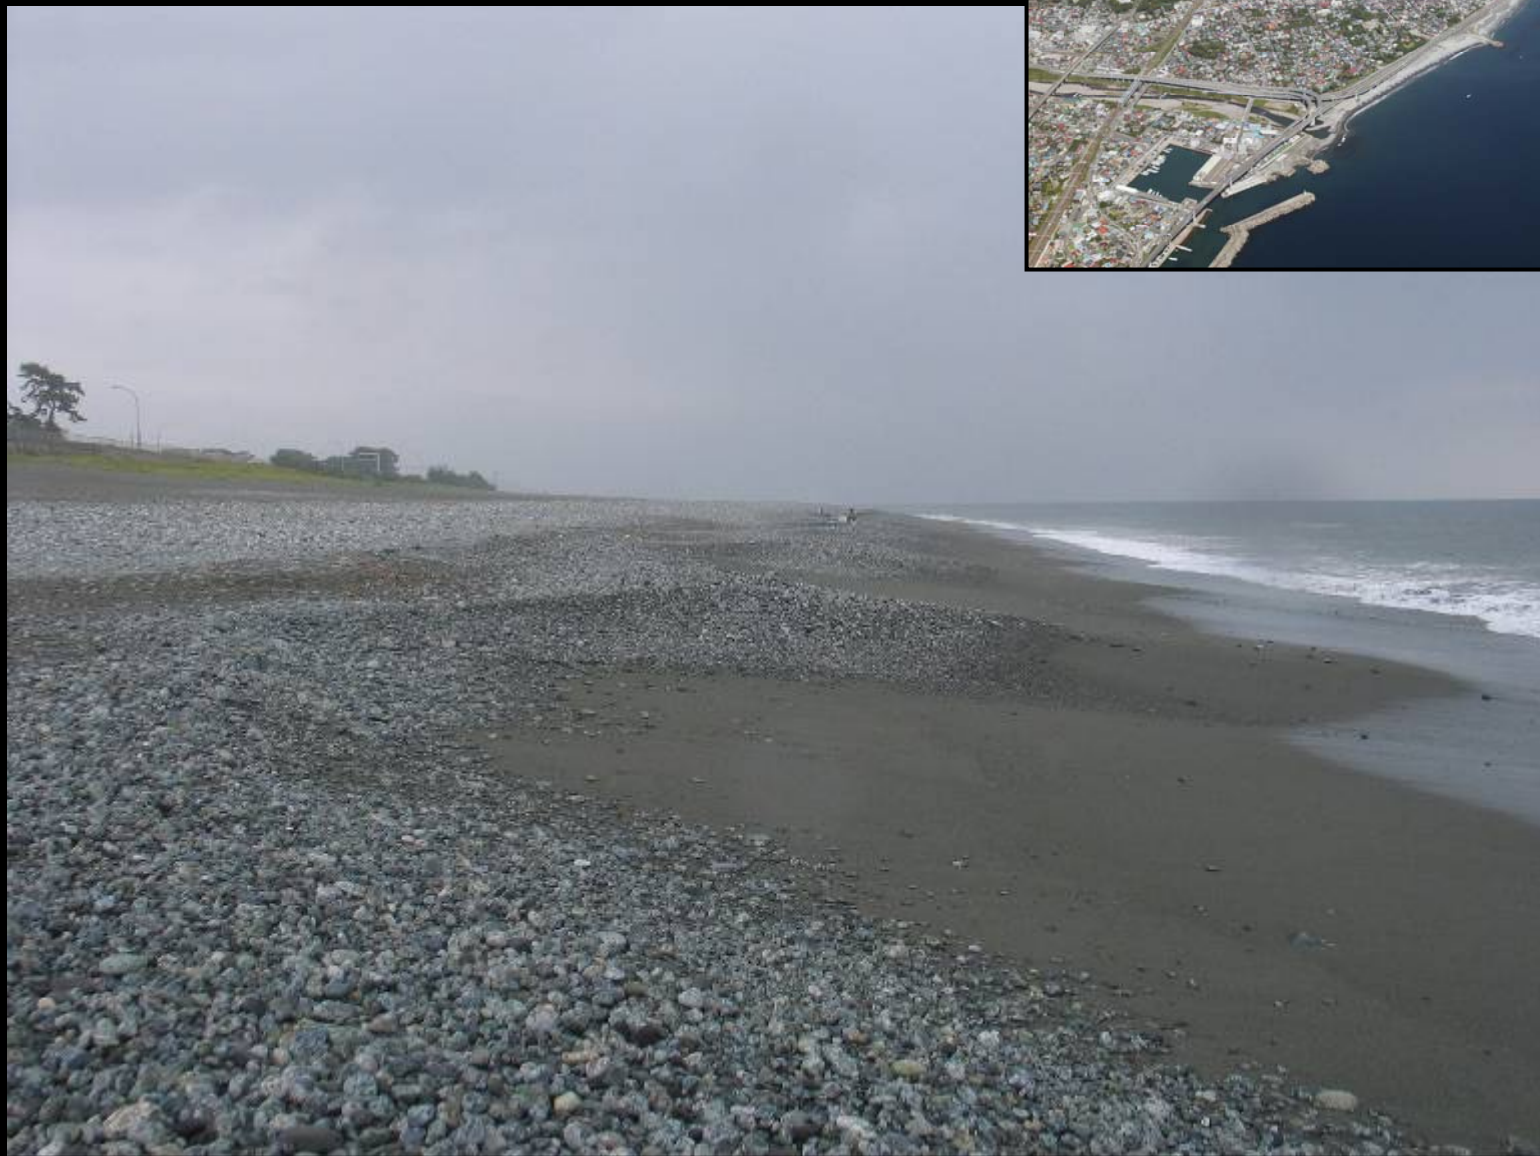
写真-13 酒匂川河口にさらに接近した場所で見られた礫を主体としたカスプ

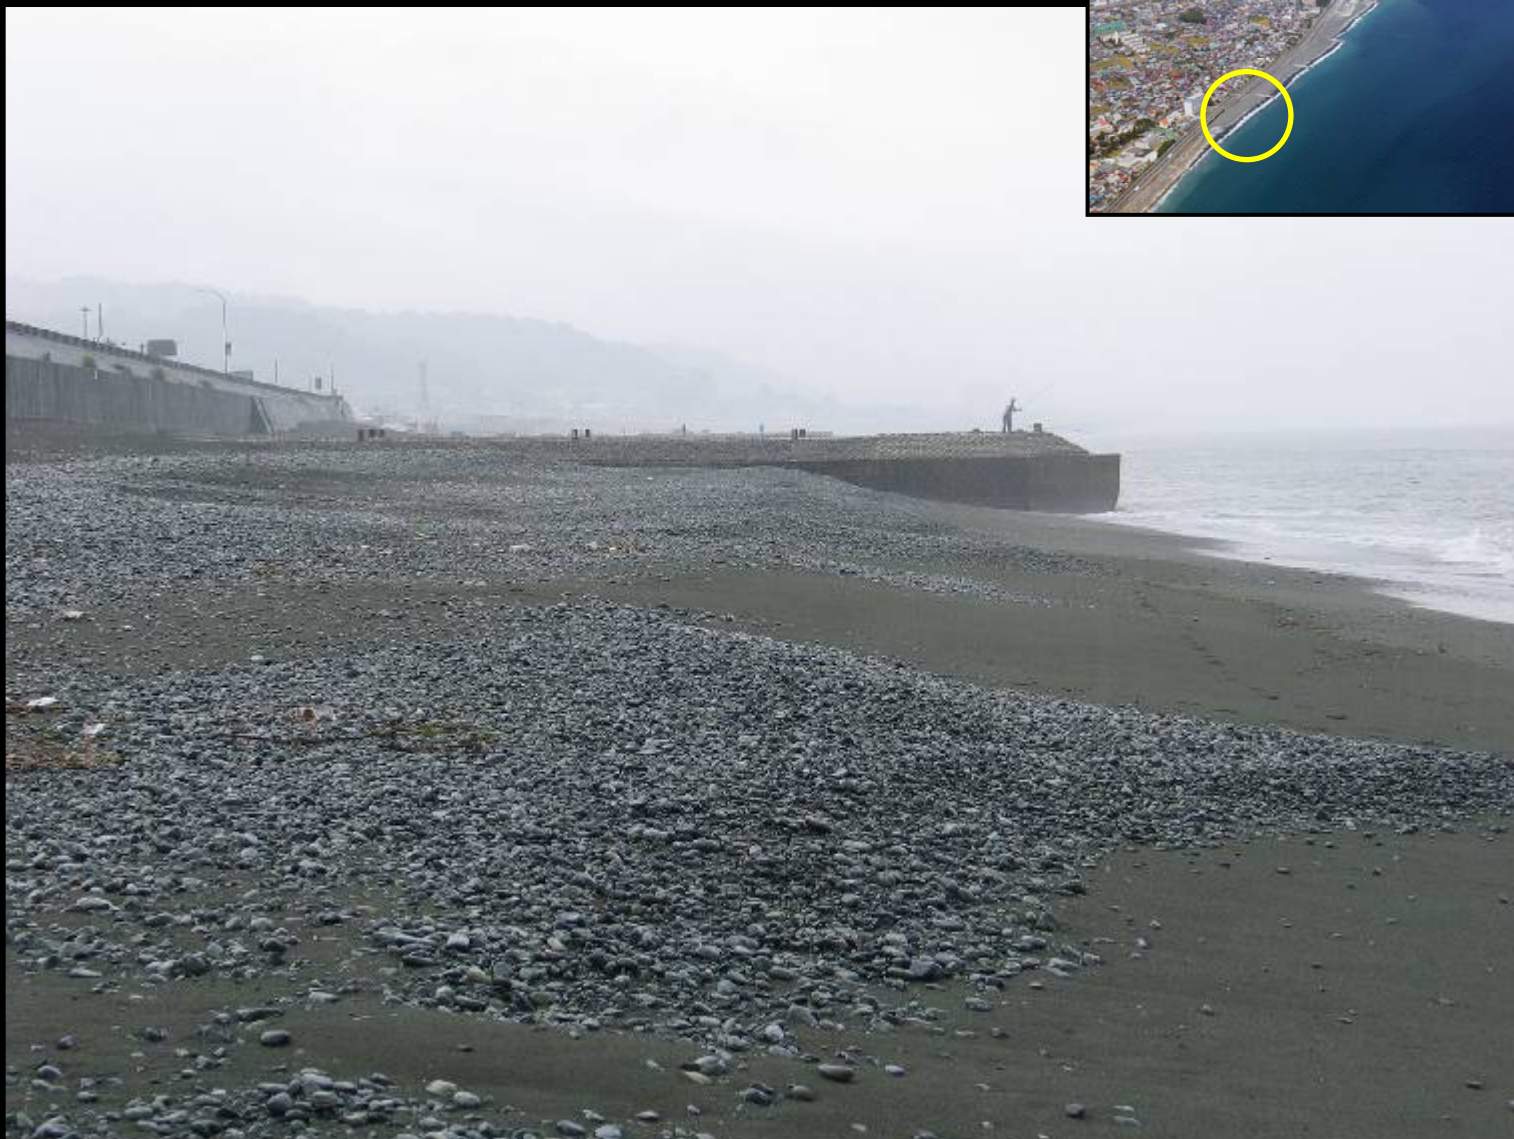
写真-16 西端の突堤上手側における砂礫の堆積

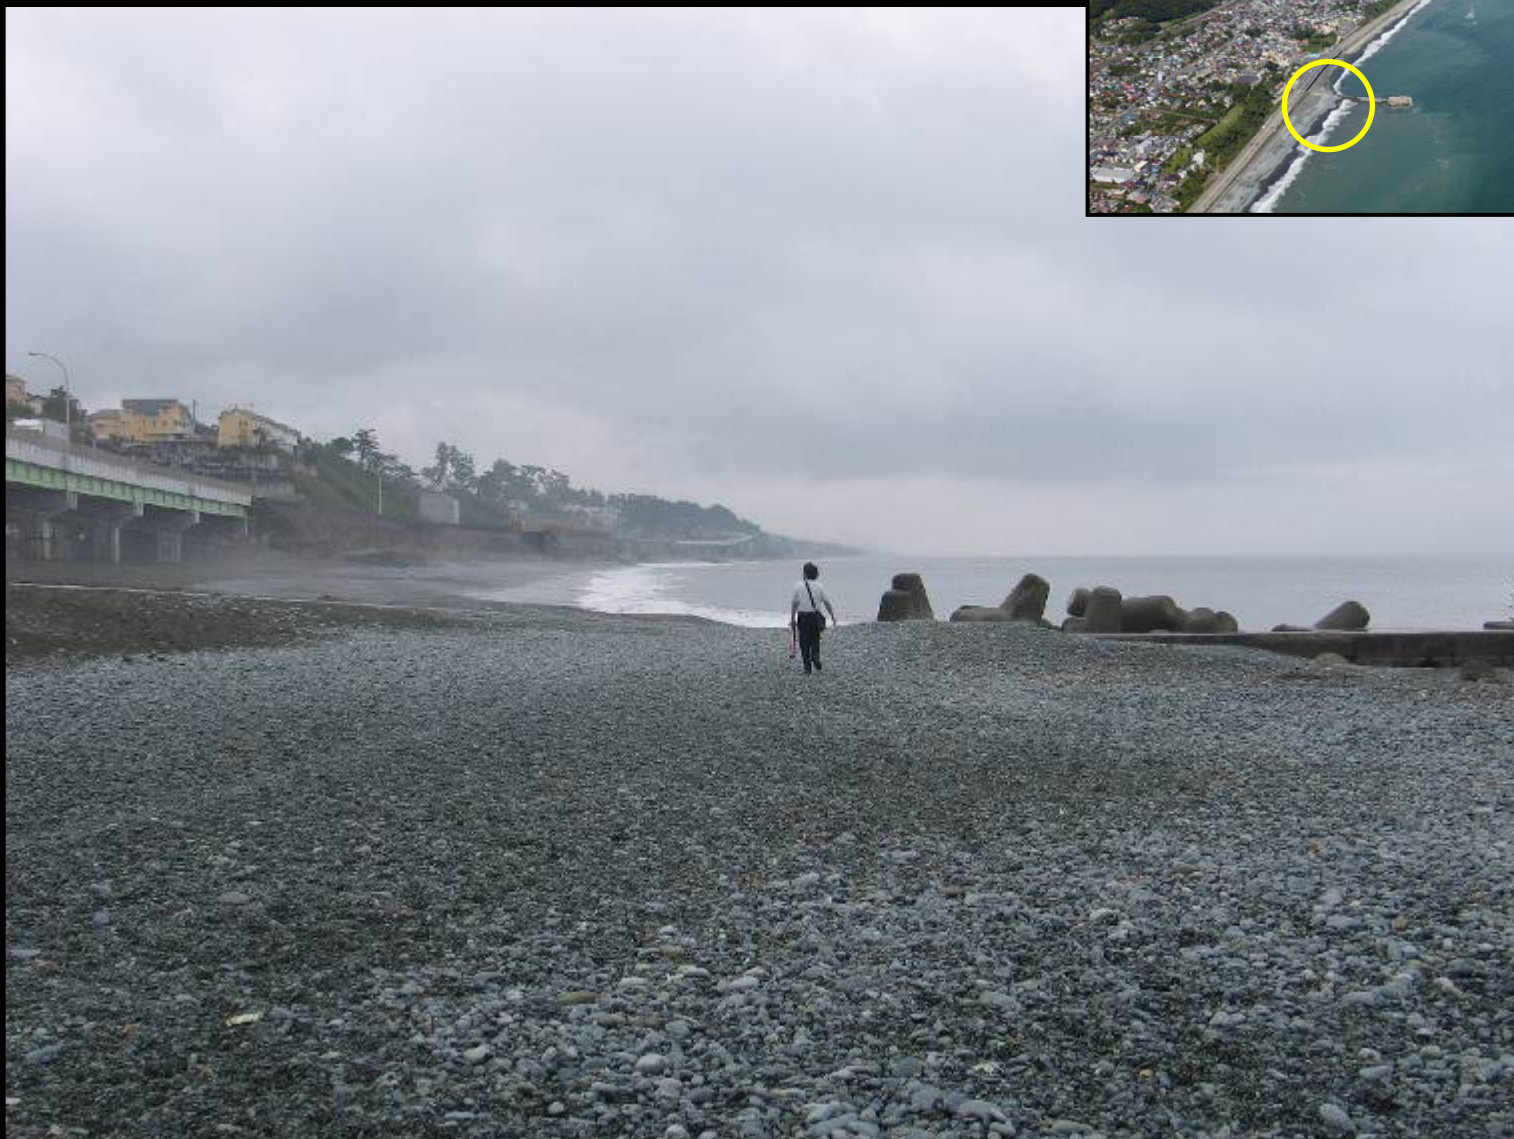
写真-25 二宮漁港の防波堤の天端まで堆積した礫

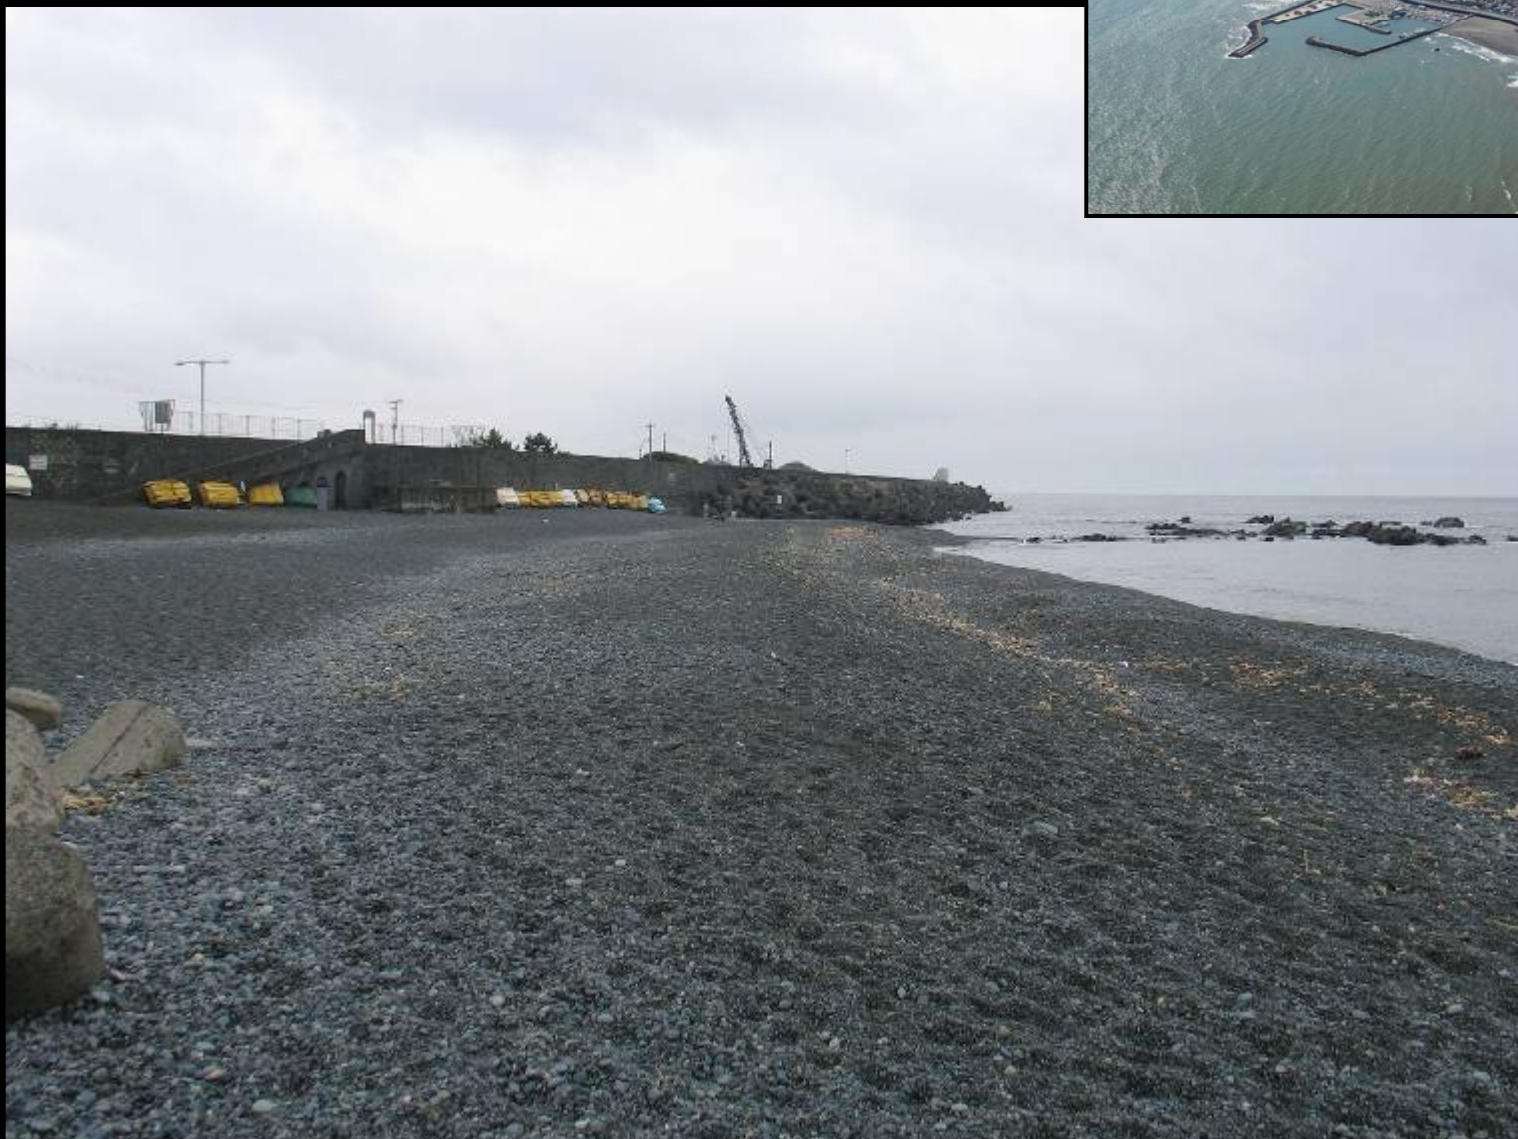
写真-29 大磯港防波堤に向かって伸びた礫堤

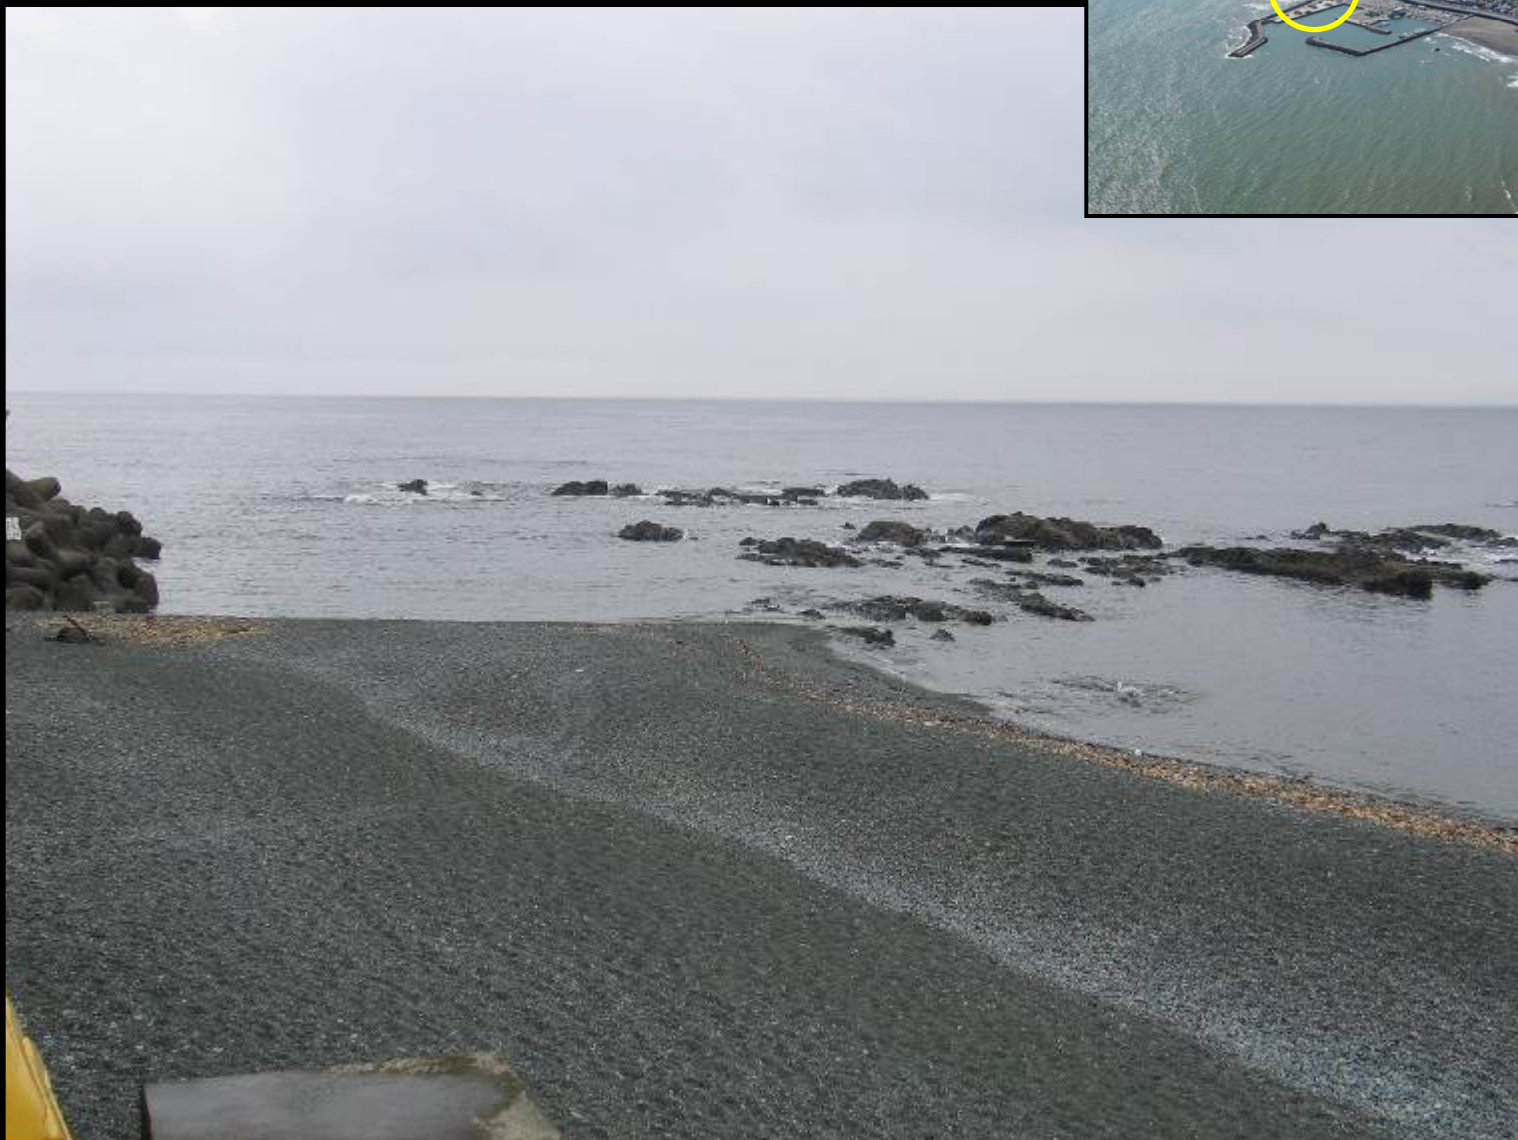
写真-31 大磯港の防波堤上から港に隣接する岩礁帯の背後のトンボロ
