丹沢山地の特別保護地区内における 植生保護柵の設置実績と破損状況

入野彰夫* 田村 淳**

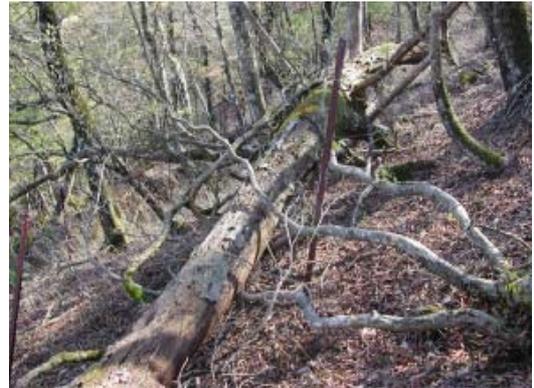
写真1 倒木により破損したものの

丹沢山～太礼ノ頭の植生保護柵は、ブナ林内に設置されたこともあり、主たる破損原因は倒木や落枝によるものであった(写真1)。当初落枝という原因は予想されなかったが、現地のブナの老木の枝は直径30cm程度になるものもあり、通常の落下でも破損するには十分であると思われる。

なお、破損した植生保護柵は程度にもよるが、ほとんどがニホンジカの侵入を許しており、そのことは植物に残された食痕及び糞によって判明した。

現在、破損した植生保護柵については、調査や巡視等で発見次第直ちに補修を行っているが、発見や補修が遅れてしまい内部の植生が被食されたケースもあった。今後は山小屋や自然公園指導員、一般登山者等からの情報交換を緊密にするなど、様々な連絡体制を検討していきたい。

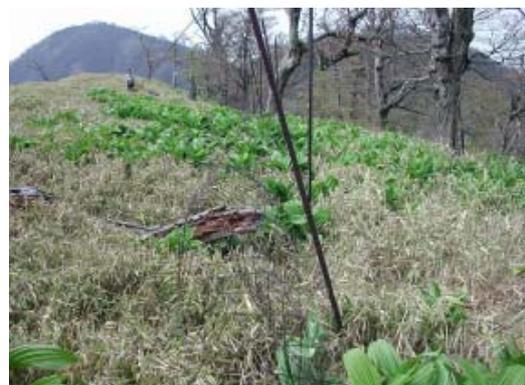
なかったが、網が支柱に固定する金具から外れて地面に落下していた(写真2)。2000年末から2001年にかけては例年になく雪が多く、2001年2月8日には犬越路で1m以上の積雪を筆者が確認しており、恐らく着雪及び強風により揺すられたために網が外れたものだと推察される。なお、2000年12月20日時点では今回確認された植生保護柵の破損は確認されていない。

写真2 着雪及び強風で破損したと思われるもの
