## 県有林山北管理区の奥地保安林における 工法の変遷と植生保護施設の実態

The changes of forest management and the actual conditions of  
several tree protections at the Protection Forest far away from roads  
in the Yamakita Prefectural Forest

入野彰夫：県有林山北管理区の奥地保安林における工法の変遷と植生保護施設の実態 神奈川県自環保七報3：37-41, 2006 県有林山北管理区の奥地保安林では、森林の復旧および保安林としての機能の向上のための森林整備を以前から行っている。ニホンジカの採食の影響等により苗木植栽後、成林に至らないケースや、森林そのものが維持できない状況にあるケースが多い。そのため苗木植栽時にはツリーシェルター等を、成長した林木には樹幹保護ネット等の植生保護施設を併用することで機能の向上を図っている。本報告では年々改良されている森林整備工法の変遷を整理するとともに、設置された植生保護施設について現地調査を行った。その結果、植生保護施設の種類によっては破損もしくは採食痕が見られ十分に機能していなかったほか、構造に改善の余地があることが認められた。

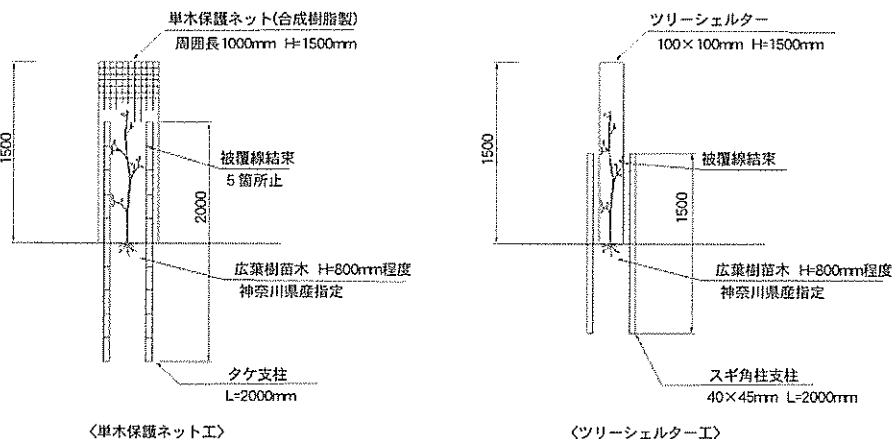
図3 単木保護ネットおよびシェルター構造図

近い斜面下方で0.86ha、六の2が頂上付近で1.04ha、七の2が斜面中腹で0.65haである。斜面方向は西向きで標高は約550～810m、平均傾斜が約35度程度、表面の土壌は石英せん緑岩が風化した砂質土である。六の1及び六の2は昭和53年度にスギ・ヒノキを植栽し、平成13年度にケヤキ、カエデ、ホオノキ等広葉樹に単木保護ネットを巻いた方法の補植を行っている(図3)。七の2は昭和46年度にスギ・ヒノキを植栽し、昭和62年度と平成10年度にヒノキを補植している。さらに平成12年度にケヤキをツリーシェルターで囲う工法で補植を行っている(図3)。

現地調査の結果、単木保護ネットは頂上付近で1基、斜面下部でも4割弱しか残存しなかった(表2)。頂上付近では常に風があたることによって倒伏したことが原因として考えられる。一方で斜面下部は風よりも表層崩壊や雪圧による被害が多いと推定されるが、残存しているネットには「シカが鼻を押し付けて苗木を引きずり出して採食した」と思われる痕跡が、半数以上に残っていた。

また、破損や採食を誘発した構造的な原因として、支柱がタケであり腐朽が早いことや、ネットに柔軟

性があるためシカの攻撃を防御できなかったことが考えられる。ツリーシェルター設置箇所でもはみ出た枝の先端を採食されているものが3割あった。高さが1.5mしかなく、シカの頭の位置より高くないことがその主因と考えられる。一方、ほとんどの施設が残った理由は、支柱がタケでなく腐朽しづらいスギ角材であったためだと考えられる。苗木が「健全」及び「食痕あり」では9割以上が残っていたが、植栽木が全てケヤキであったことも好結果に結びついたと考えられる。これは中川(1996)の調査結果と近い数値であった。

(1)(2)を総合的に判断すると今後は単木の保護という方式だけではなく、面的に小型の植生保護柵を設置する方式を併用することが望ましい。ツリーシェルターであってもはみ出してしまった枝の先端は採食されるほか、支柱の腐朽に伴い被害が拡大していく可能性も否定できないほか、樹幹保護についても決定的な工法はなく、施設維持上の課題がある。また小面積の植生保護柵の有効性についてはすでに高標高地では田村・入野(2001)が、分散配置については入野・田村(2002)が言及しており、当該箇所のような荒廃箇所や不成績造林地にも適用できる可能性がある。

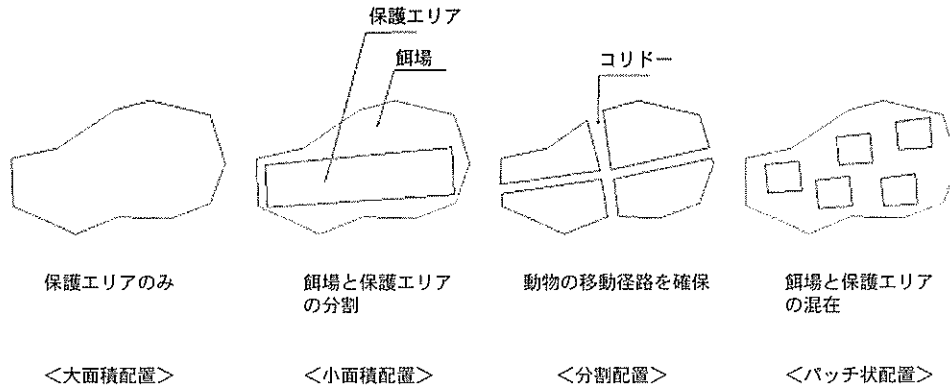
図4 植生保護柵配置概念図

れていることがわかる（表1）。近年の傾向として、小面積植生保護柵や種子なし植生マットなど現地にある自然植生の回復を目指していること、生分解性ネットや帯状伐採といった現地の環境に負荷がかかりづらい工法を採用していること、シカを排除し植栽苗木を保護する「住み分け」から、同一箇所で植栽苗木と動物を「共存」させる考え方に変化していることがわかる。例えば植生保護柵では、平成12年度以前の大面積設置から平成13年度の小面積配置、平成15年度の分割配置、平成17年度のパッチ状配置へと変化している（図4）。年々柵が小規模化した理由として、シカをその場所から完全に排除してもシカの生息場所が変わるだけで、逆に被害を広げる恐れがあること、カモシカやツキノワグマといった希少動物の移動や生息にも影響を与える可能性があることが挙げられる。
