丹沢山地におけるブナ衰退の時空間的特性

山根正伸*・鈴木 透**

Spatial-temporal feature of beech forests decline
on the Tanzawa Mountains

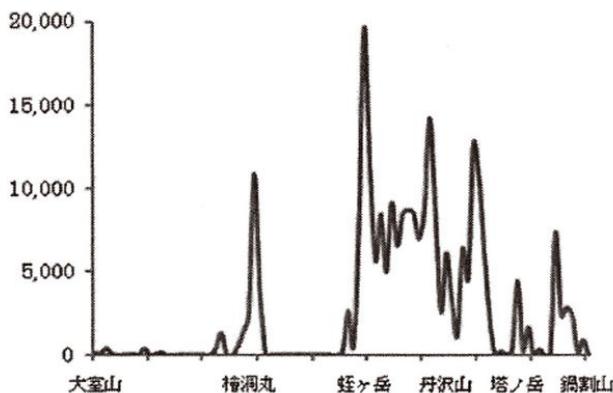
図1 2007年撮影空中写真判読による大室山山頂から鍋割山山頂までの主稜線一帯の草地・裸地分布(面積m²)

次に、空中写真解析による主稜線一帯の草地化の現況を図1に示した。ブナなどの高木の枯死によるものも含むと考えられる草地・裸地は、本研究で現地調査を行った6地区の山頂付近にそれが多い。また、蛭ヶ岳から塔ノ岳に至る標高1,450m以上の主稜線上の南斜面にも多く、これまでブナの衰退が進んでいるとされている場所とほぼ重なっていた。

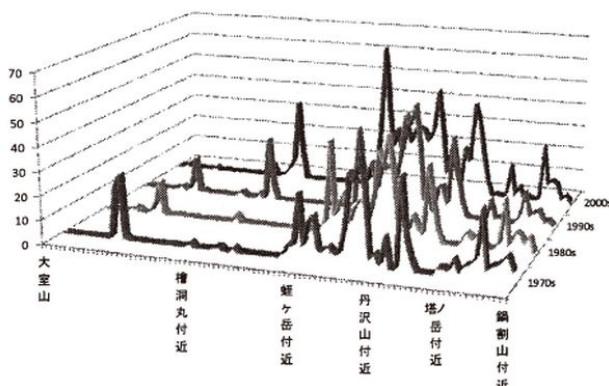
1970年代における各サンプリング地点の土地被覆状態は、地点により草地・裸地面積が少ない場所と多い場所が混在して分布している(図2)。蛭ヶ岳から丹沢山にかけてのサンプリング地点で草地が多く、草地の面積が10~50%の割合を占める地点が多くかった。崩壊地は大室山周辺を除き全体的に分布していた。また、草地面積割合の高い場所は、蛭ヶ

図2 1970年代から2000年代にかけての大室山山頂から鍋割山山頂までの主稜線一帯における草地及び裸地の面積割合の推移

岳から丹沢山、塔ノ岳から鍋割山にかけてであり、東丹沢にまとまって分布していた。

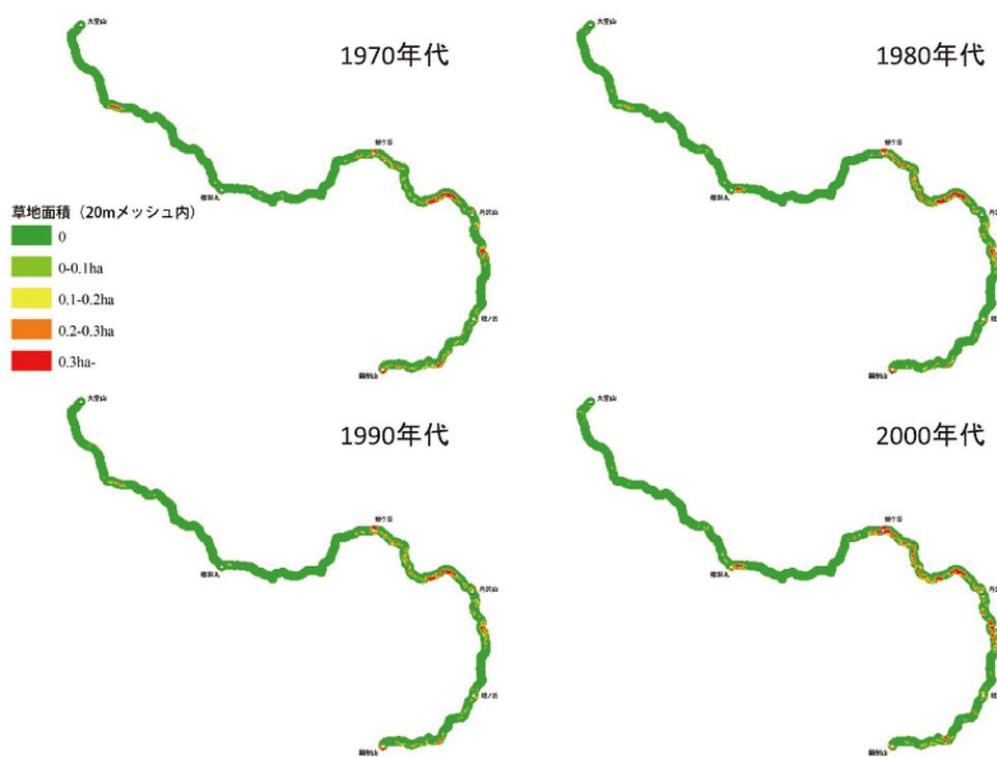
1980年代の土地被覆判読結果からは、1970年代と同様に、蛭ヶ岳から丹沢山にかけての稜線上で草地が多くみられた(図3)。この時期には、大室山から檜洞丸に至る一部などに草地が拡大する場所があるほか、蛭ヶ岳山頂付近などでは、すでに草地化した場所が拡大している地点が目立った。

1990年代の土地被覆判読結果からは、草地が全体に拡大するほか、檜洞丸山頂付近と蛭ヶ岳山頂から東に伸びる地点で草地の拡大が顕著であった(図3)。この傾向は、2000年代にかけても引き続き観察され、檜洞丸山頂付近、蛭ヶ岳山頂付近、丹沢山山頂付近での草地の拡大が顕著であった。一方、大室山付近などの草地が一部減少して森林化している地点があった(図3)。

図3 1970年代から2000年代にかけての大室山山頂から鍋割山山頂までの主稜線一帯における草地および裸地の面積の変化

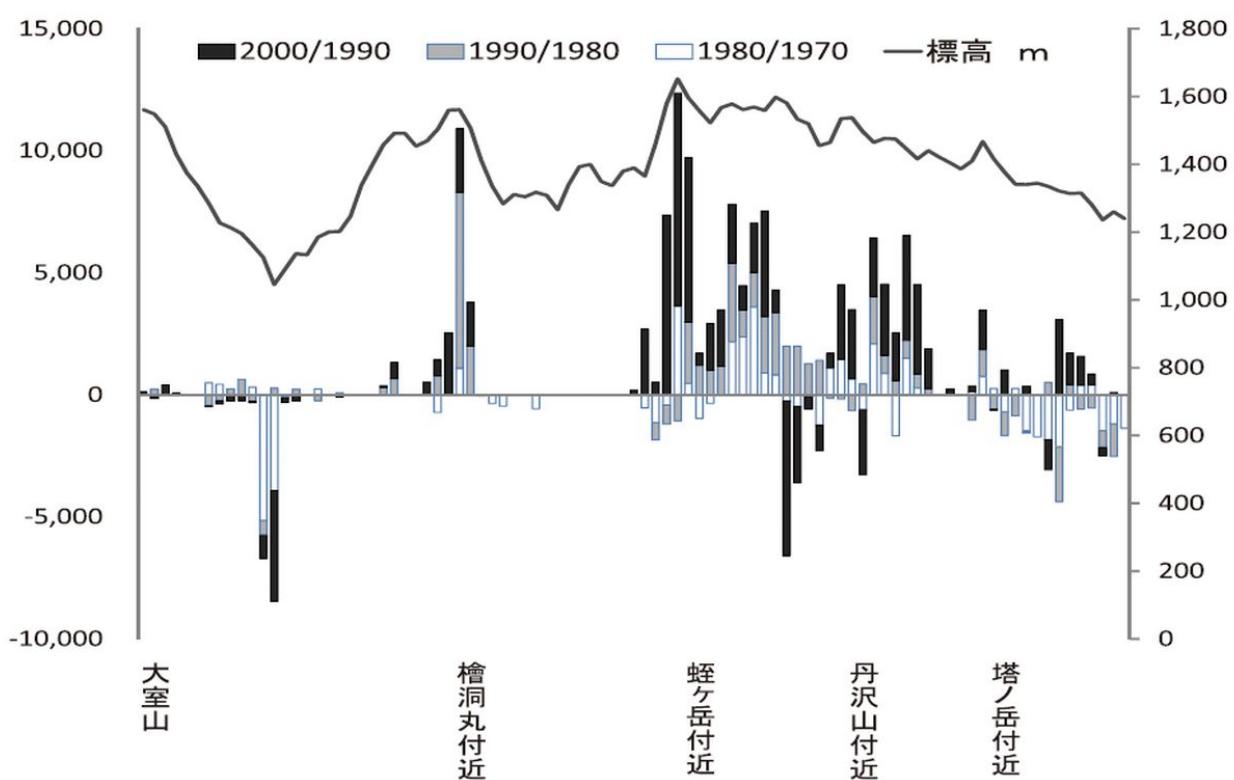
サンプリング地点における各年代の草地・裸地面積割合の平均値は、1970年代、1980年代は草地裸地面積の割合はそれぞれ約6%であった。1990年代では約7%、2000年代では約9%と上昇し、草地は全体として少しずつ拡大していた。さらに、草地・裸地の増加率を見てみると、1970年代から1980年代にかけては-0.7%とほぼ変化がなかったが、1980年代から1990年代、1990年代から2000年代にはそれぞれ12.5%、14.2%の値を示しており、1990年代以降2000年代まで大きくブナ林の消失が進んでいることが確認できた。このような草地化が進んでいる場所は、おおむね標高1,450mを越える稜線部分であった(図4)。

図4 1970年代から2000年代にかけての草地面積変化(左縦軸、単位 m²)と標高(右縦軸、実線、単位m)の関係

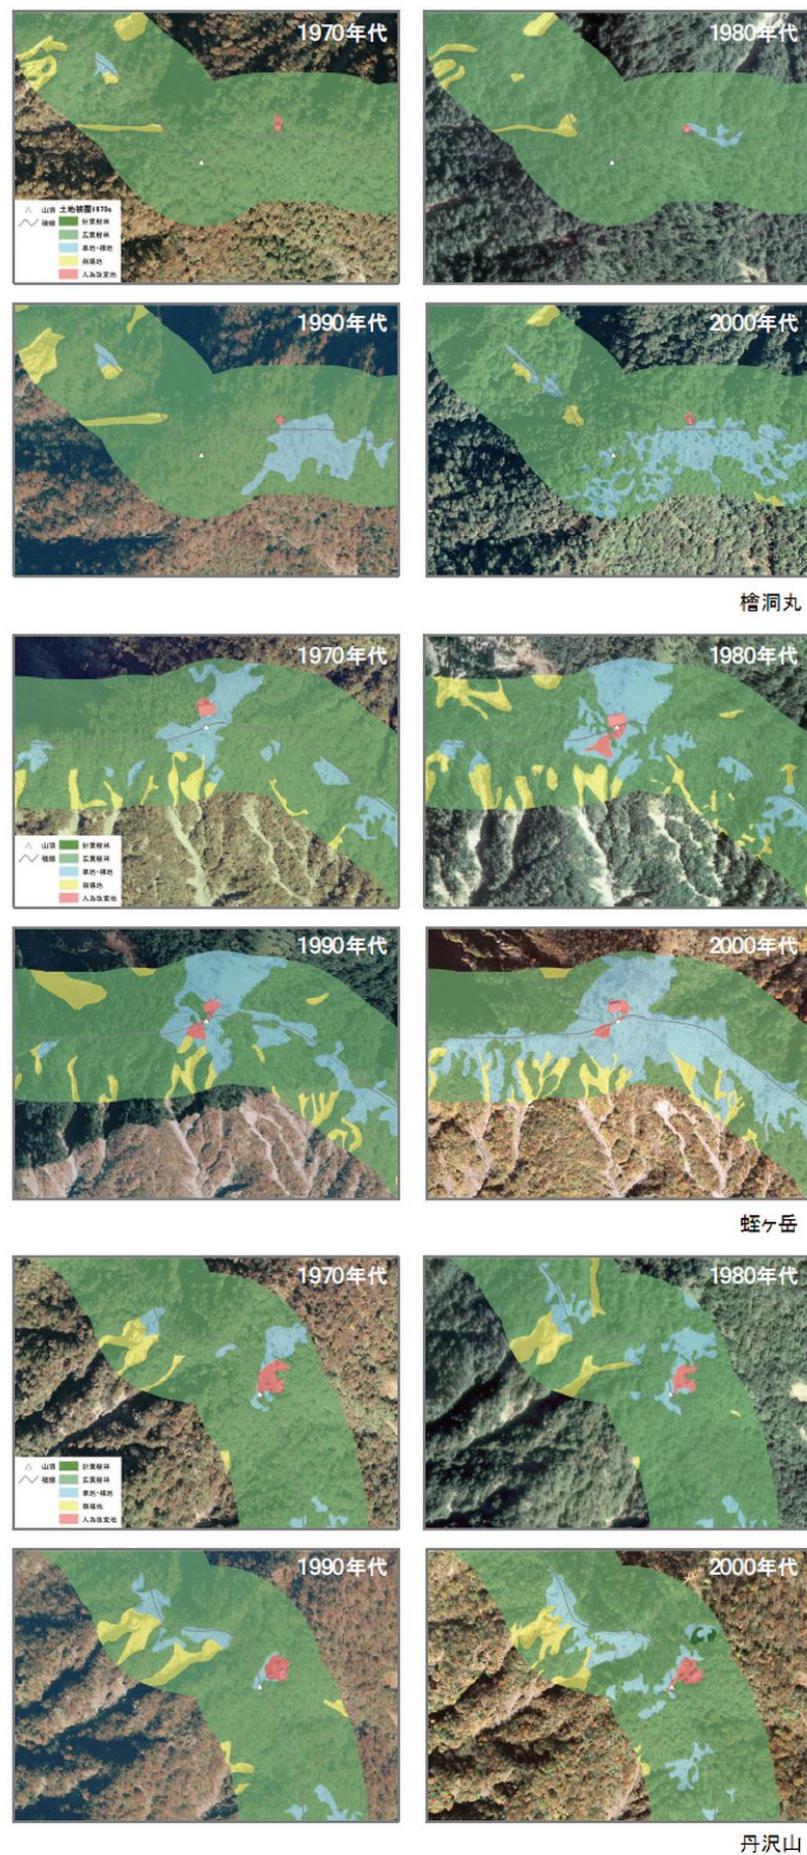
次に、衰退が進んでいる地区での草地の拡大状況をメソスケールでみると、南向きの斜面で大きく草地が拡大したことがわかる(図5)。

最も草地拡大が顕著な地区の一つである蛭ヶ岳では、1970年代には山頂付近の山小屋用地周辺にまとまっているほかは、主稜線の南斜面に小さな島状の草地が分布している。草地の拡大は1990年代以降に顕著で、2000年代になると山頂付近の北側斜面で若干草地が拡大していることに加えて、南側斜面の草地は1970年代の島状の草地がつながる形で草地が大きく拡大している。草地の拡大はほとんどが南向き斜面である。

丹沢山の山頂付近の変化を見ると、1970年代には山小屋周辺にややまとまった草地があるほかには、ごく小面積の草地が主稜線付近に小さく分布するのみである。2000年代になると山頂の北側主稜線の南向き斜面において大きく草地が拡大している。ま

図5 檜洞丸、蛭ヶ岳、丹沢山の山頂付近における1970年代から2000年代の土地被覆状況

た、山頂から南に伸びる主稜線の南西斜面でも草地が新たに出現している。ただし、この草地の拡大は、先に見た蛭ヶ岳に比べると小さい。

檜洞丸山頂付近では、1970年代から1980年代にかけてごくわずかな草地が山頂直下の南向き斜面にしか認められなかった。しかし、1990年代に入ると、その草地が南向き斜面を中心に大きく拡大している。2000年代になると、草地はさらに南向き斜面で拡大するともに、南東斜面でも高木が島状に残る形で草地が形成され、山頂付近の南向きから南東向き斜面にかけて全体的に草地化、疎林化している。

このように、局所的に見ても草地の拡大は、南向き斜面を中心に起こり、尾根を挟んだ反対側の北向き斜面ではあまり拡大しておらず、草地拡大に明瞭な空間的な差異が認められた。

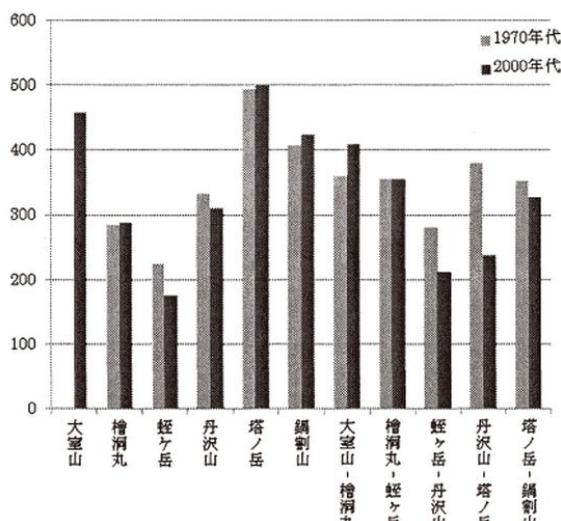
次に、大室山から鍋割山までに設定した11地点のブナ林での高木本数の変化をみると、減少が大きいのは蛭ヶ岳山頂付近のブナ林、蛭ヶ岳から丹沢山に至る稜線上のブナ林、丹沢山から塔ノ岳に至る稜線上のブナ林であった（図6）。一方、高木本数の変化がわずかな地区は、檜洞丸山頂付近のブナ林、檜洞丸から蛭ヶ岳に至る稜線上のブナ林、塔ノ岳山頂付近のブナ林であった。また、鍋割山山頂付近と大室

山から檜洞丸に至る稜線上のブナ林では明瞭な高木本数の増加が認められた。

図6 主なブナ林における写真測量に基づく高木本数の測定結果

X軸はhaあたりの高木本数。大室山山頂の1970年代高木本数は未計測
