養浜により砂浜の回復が進んだ 茅ヶ崎中海岸と二宮海岸

宇多 高明

工博、（一財）土木研究センター常務理事なぎさ総合研究室長・日本大学客員教授

I. 養浜により砂浜の回復が進んだ 茅ヶ崎中海岸

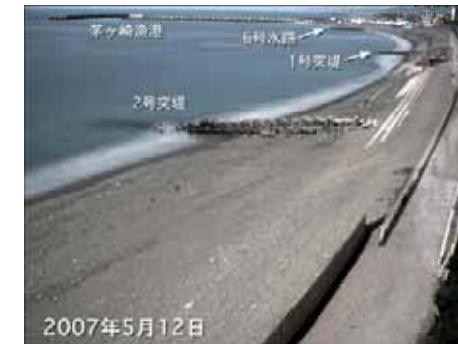
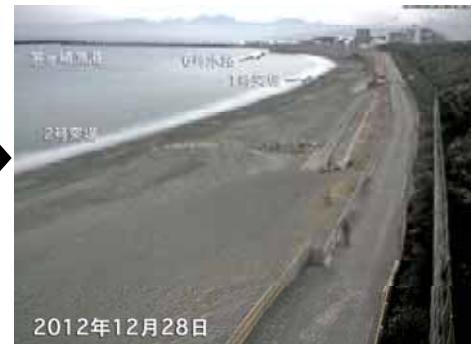
図-11 観測開始時 2012年12月28日
定点写真の平均化画像 M.S.L.

観測開始5年7ヶ月16日後（養浜材計16.4万m³投入後）.
観測開始時に比べて明らかに汀線が前進し、砂浜の地盤高が高くなった。

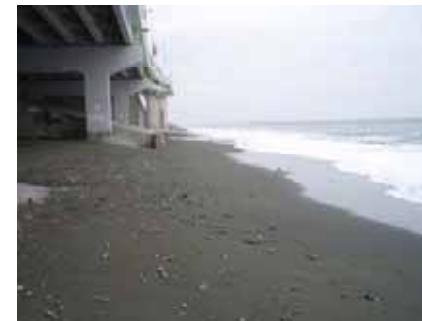
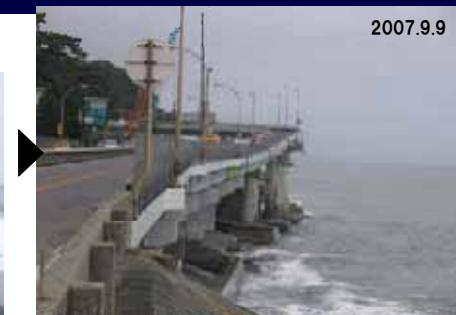
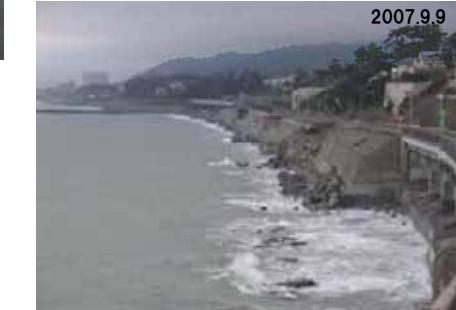
図-19 金波橋, 銀波橋前面の被災状況

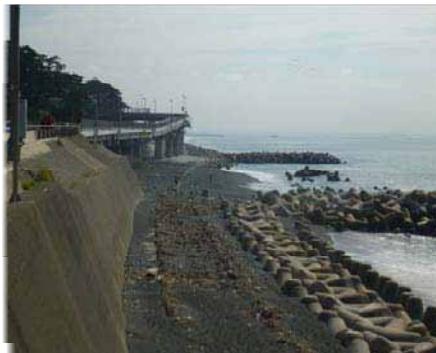
2012年までに突堤2基が建設され、2013年3月までに計35,628m³の養浜材が投入された。

図-22 突堤2基の建設と粗粒材養浜開始
(2012年8月17日撮影)

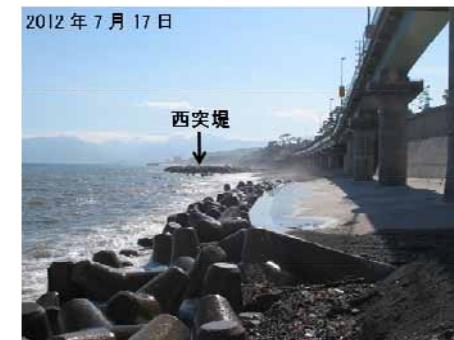
写真-4 金波・銀波橋付近の養浜前の状況
(2012年7月17日)

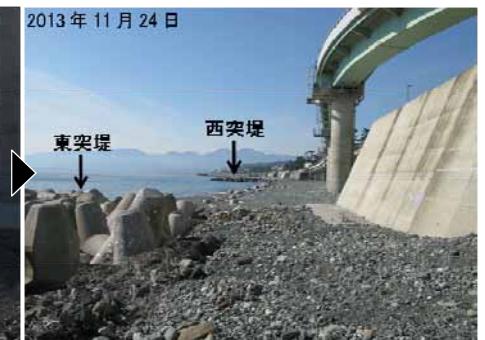
写真-5 東突堤の付け根から試験養浜区間を望む
(2013年11月24日)

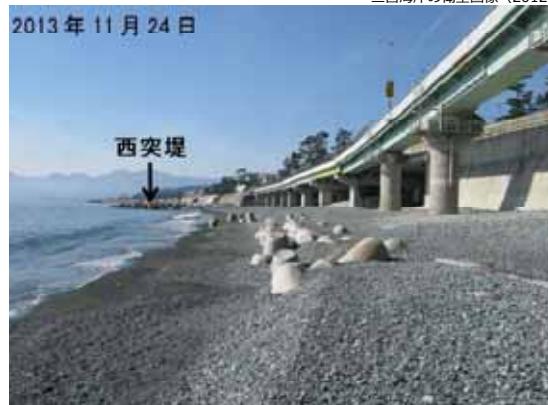
写真-7 粗粒材養浜により広がった前浜と砂礫に埋まつた消波工（2013年11月24日）

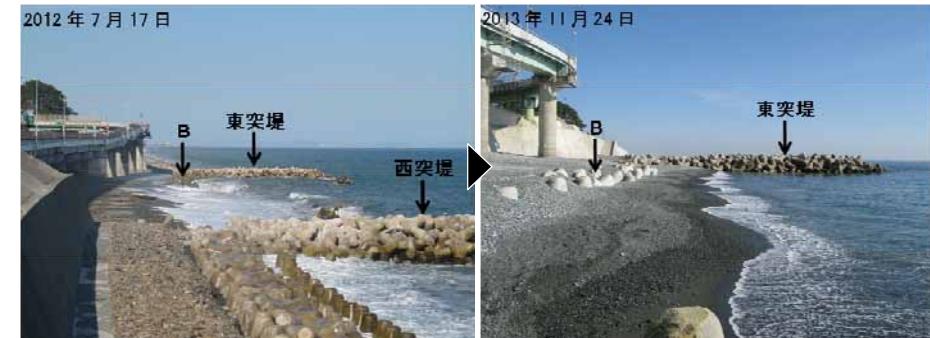
写真-8 養浜開始時の試験区間の状況
(2012年7月17日)

写真-9 東突堤と養浜により広がった前浜
(2013年11月24日)

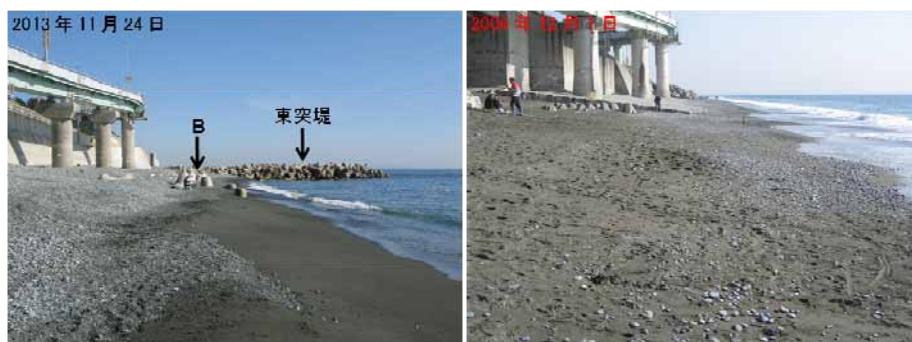
写真-10 海浜中央部から東突堤を望む
(2013年11月24日)

写真-11 被災前の銀波橋直下の海浜状況
(2006年12月1日、神奈川県撮影)

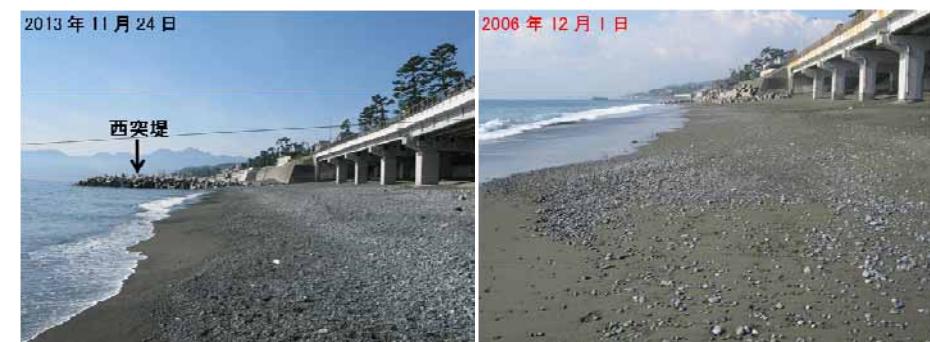
写真-12 海浜中央部から西突堤と広がった前浜
(2013年11月24日)

写真-13 被災前の金波橋直下の海浜状況
(2006年12月1日、神奈川県撮影)

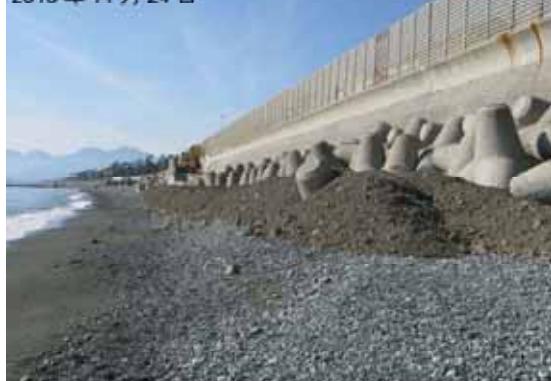
写真-19 盛り土養浜の東端部
(2013年11月24日)

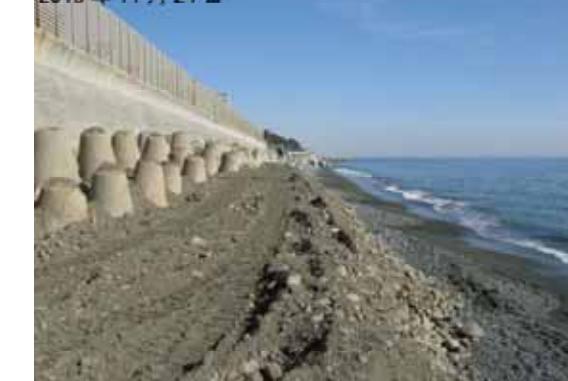
写真-20 盛り土養浜の天端部分
(2013年11月24日)

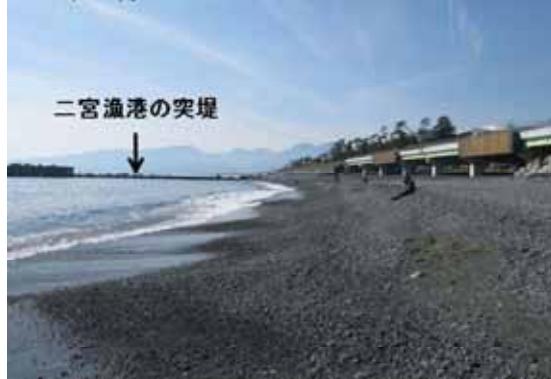
写真-21 二宮漁港の突堤を望む
(2013年11月24日)
