# 神奈川の土砂災害

～施設の効果事例と災害対応～

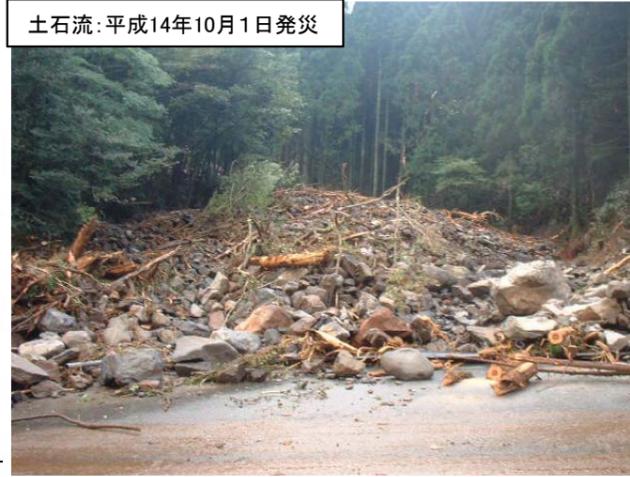
### ③箱根唐沢(箱根町箱根)

土石流:平成14年10月1日発災

平成14年10月の台風21号により土石流が発生し、箱根新道が埋没。流出土砂量は、約4,000m<sup>3</sup>。

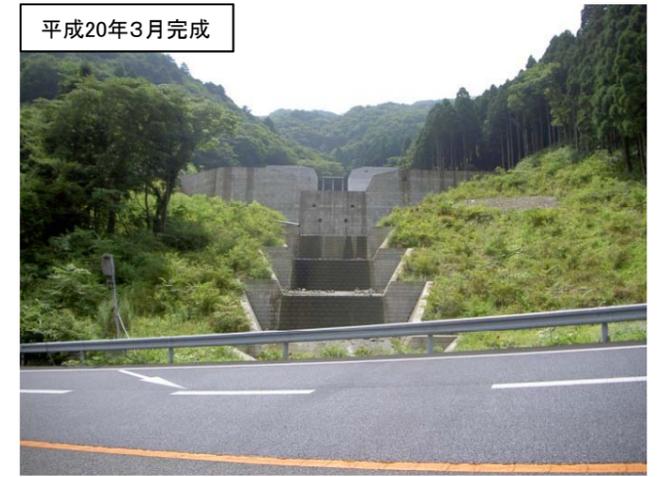
平成20年3月完成

砂防堰堤2基(事業期間:H14~H19年度)  
上流堰堤(透過型) H=14.5m L=73.5m  
下流堰堤(不透過型) H=11.5m L=63.7m

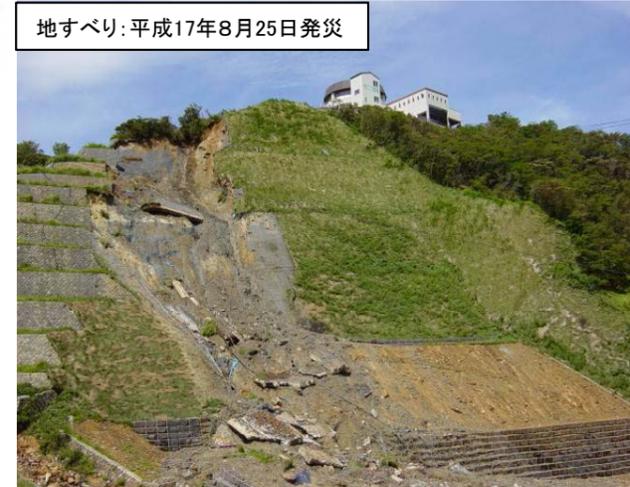
### ④大涌沢(箱根町仙石原)

地すべり:平成17年8月25日発災

平成17年8月の台風11号により地すべりが発生し、下流水路が埋没。崩壊土砂量は、約4,000m<sup>3</sup>(SL=90m,W=25m,D=3m)

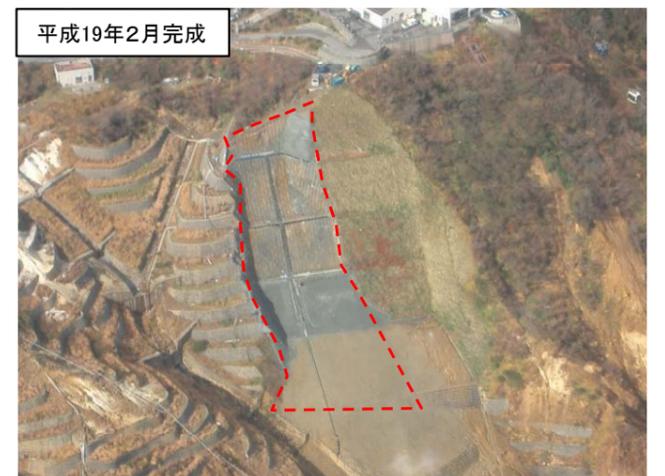
平成19年2月完成

法面工(事業期間:H17~H18年度)  
連続繊維補強土工 A=1,881m<sup>2</sup>  
水路工 L=168m

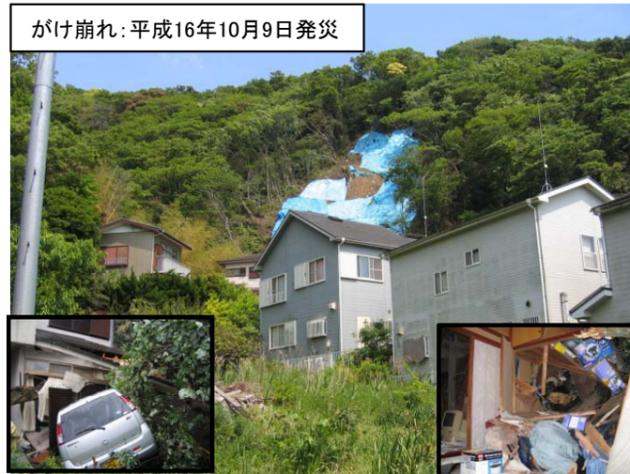
### ⑤堀内D(葉山町堀内)

がけ崩れ:平成16年10月9日発災

平成16年10月の台風22号によりがけくずれが発生し、家屋が一部破損。崩壊土砂量は、約600m<sup>3</sup>(SL=70m,W=15m,D=0.5m)

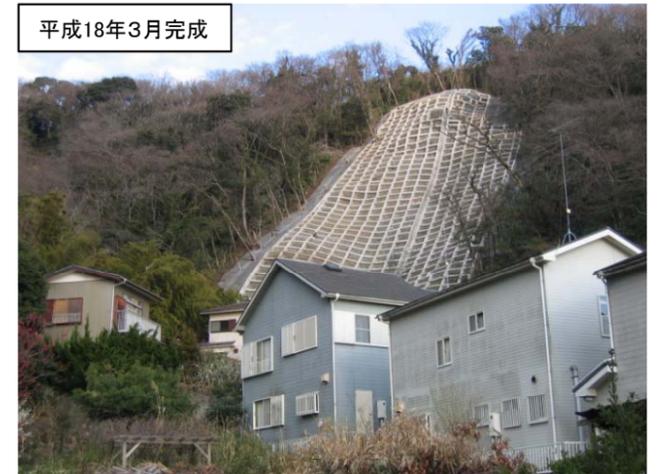
平成18年3月完成

法面工(事業期間:H16~H17年度)

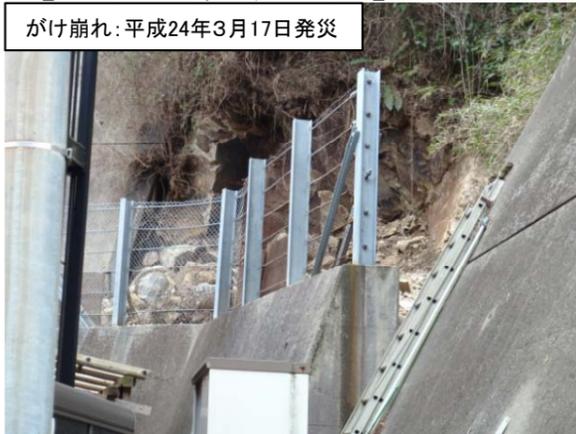
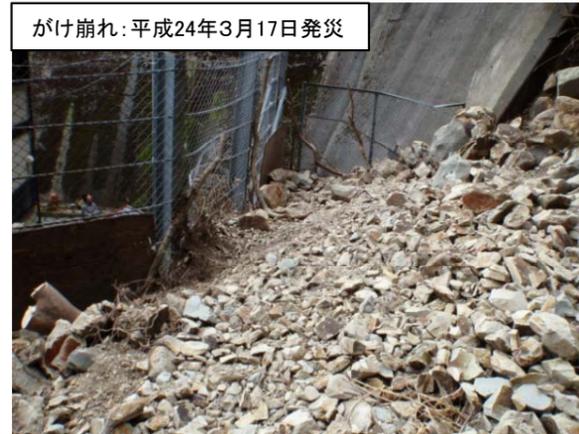
### ①沼間C(逗子市沼間四丁目)

がけ崩れ:平成24年3月17日発災

平成24年3月の大雨によりがけ崩れが発生。平成元年に施工した重力式擁壁が土砂を補足し、人家等への被害は無し。崩壊土砂量は、約5m<sup>3</sup>(SL=5m,W=10m,D=0.1m)

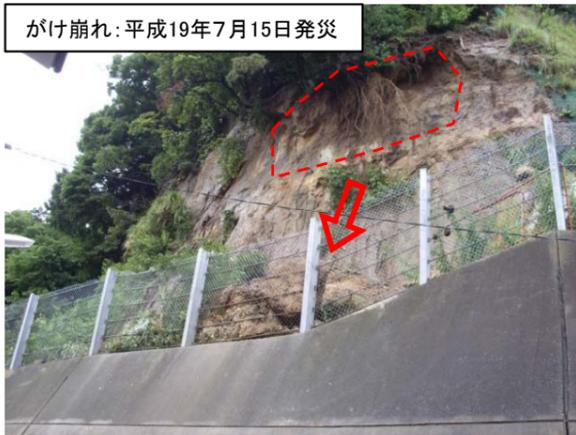
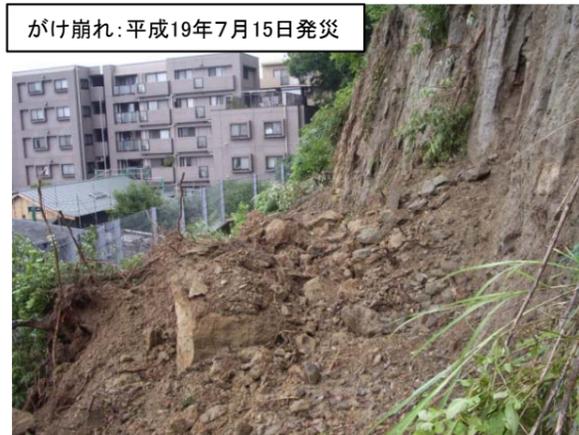
### ②根岸町B(横浜市中区根岸二丁目)

がけ崩れ:平成19年7月15日発災

平成19年7月の台風4号によりがけ崩れが発生。平成4年に施工した重力式擁壁が土砂を補足し、人家等への被害は無し。崩壊土砂量は、約30m<sup>3</sup>(SL=3m,W=10m,D=1m)
