# 茅ヶ崎海岸の中海岸地区と 菱沼海岸地区の海浜状況調査

一般財団法人土木研究センター

工博 宇多高明

## ま え が き(中海岸地区)

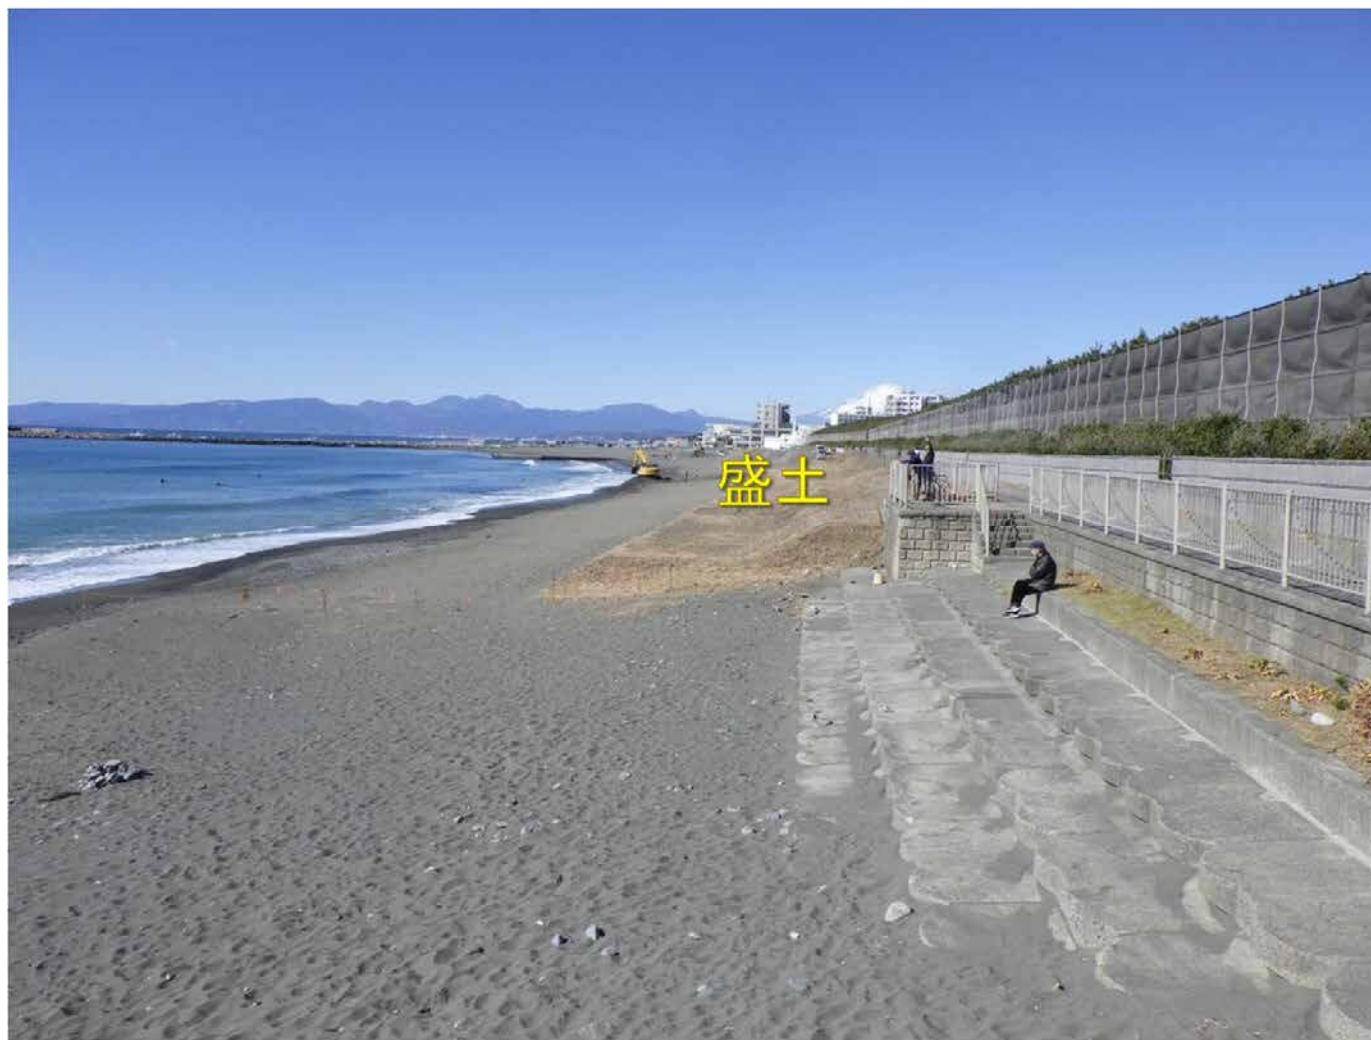
写真-1

自転車道の海側に2段の盛り土が残されており、その前面には汀線に至るまで海浜が続いていた。自転車道前面の盛り土は、護岸を覆って護岸の基礎を固めるとともに、ブロックを砂で覆って良好な海岸景観を保つ意味から役立っている。一方、汀線側に残された緩斜面は、一般への供用が可能な状態にあった。

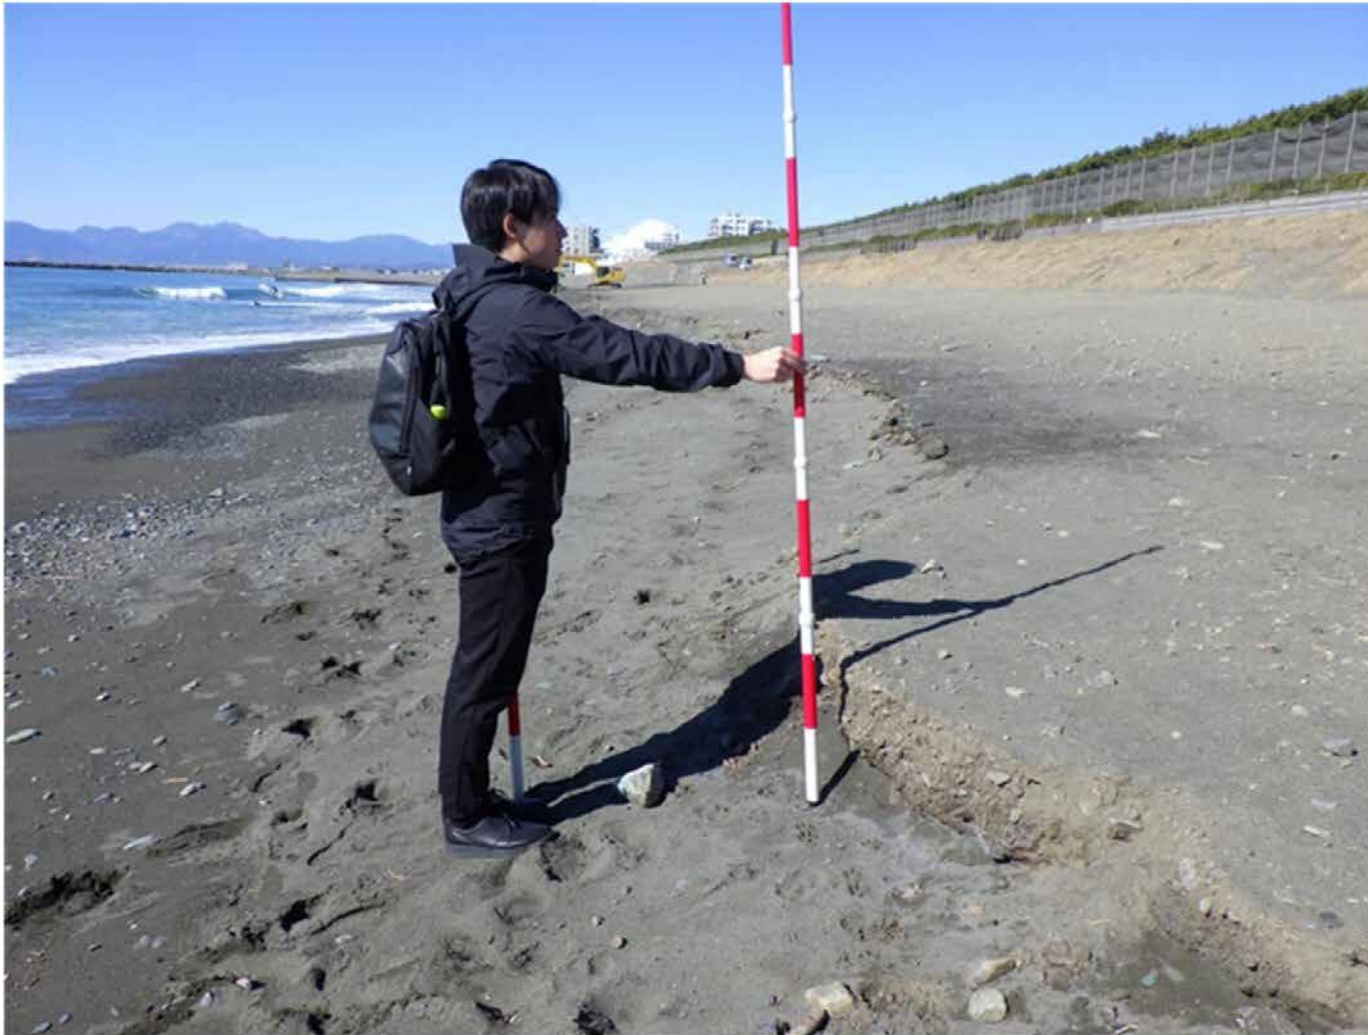
写真-2

汀線側に残された緩斜面の沖端のSt.2では、比高約0.4 mの小規模な浜崖が形成され、それが沿岸方向に連なっていた。

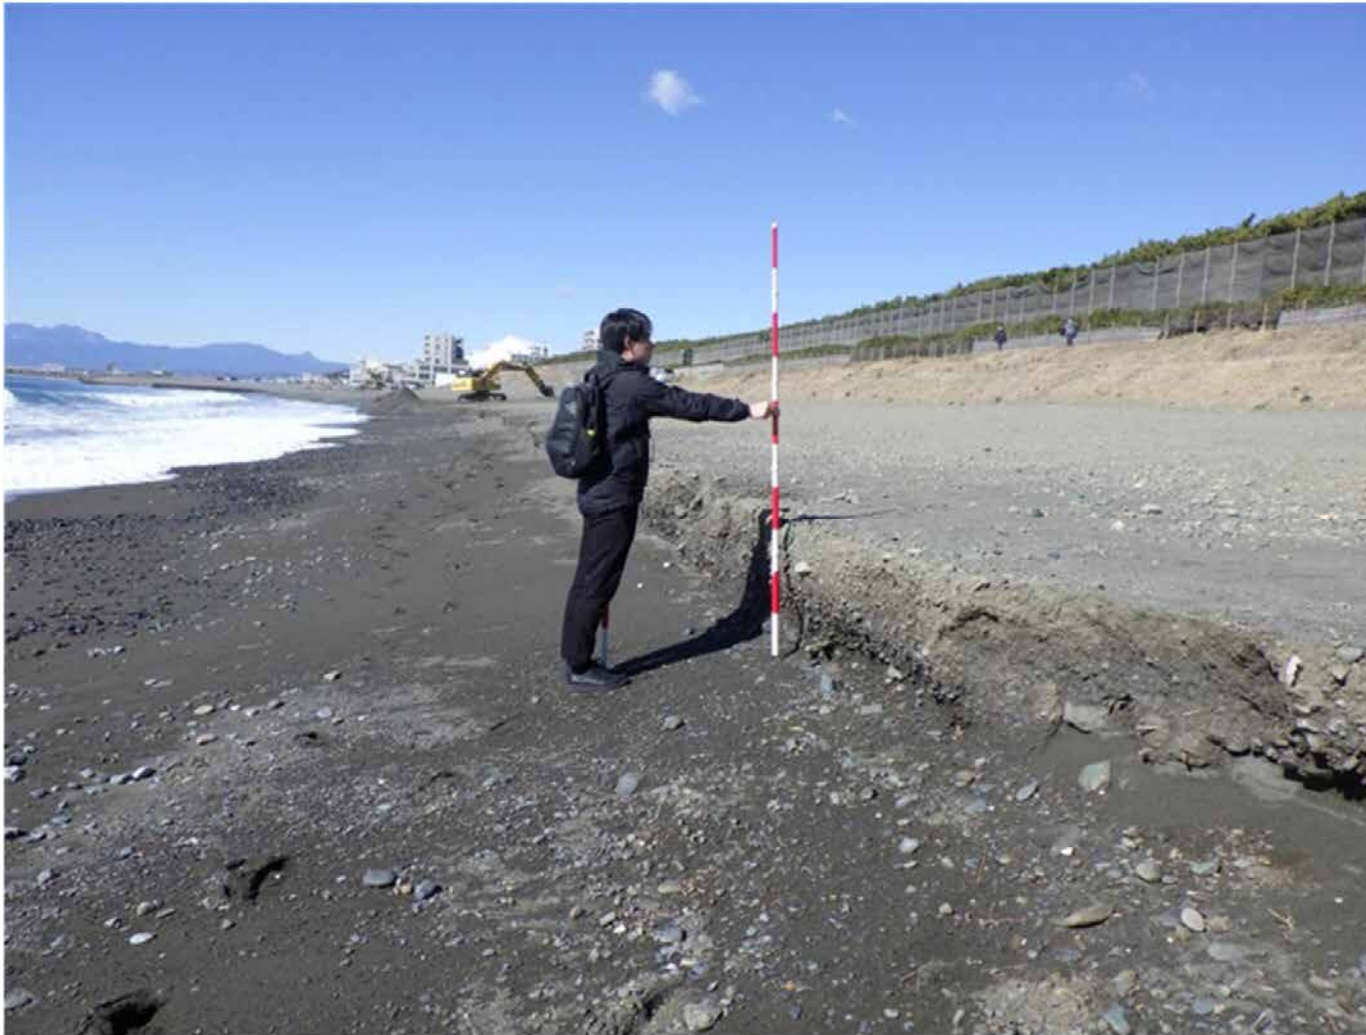
写真-3

St.2の西側のSt.3, 4では浜崖の比高が0.6 mまで高まっていた。さらに緩斜面はその上部に載っていた盛り土を削って造られていたことから、上載荷重による圧密を受けて固く締まった地層となっていた。

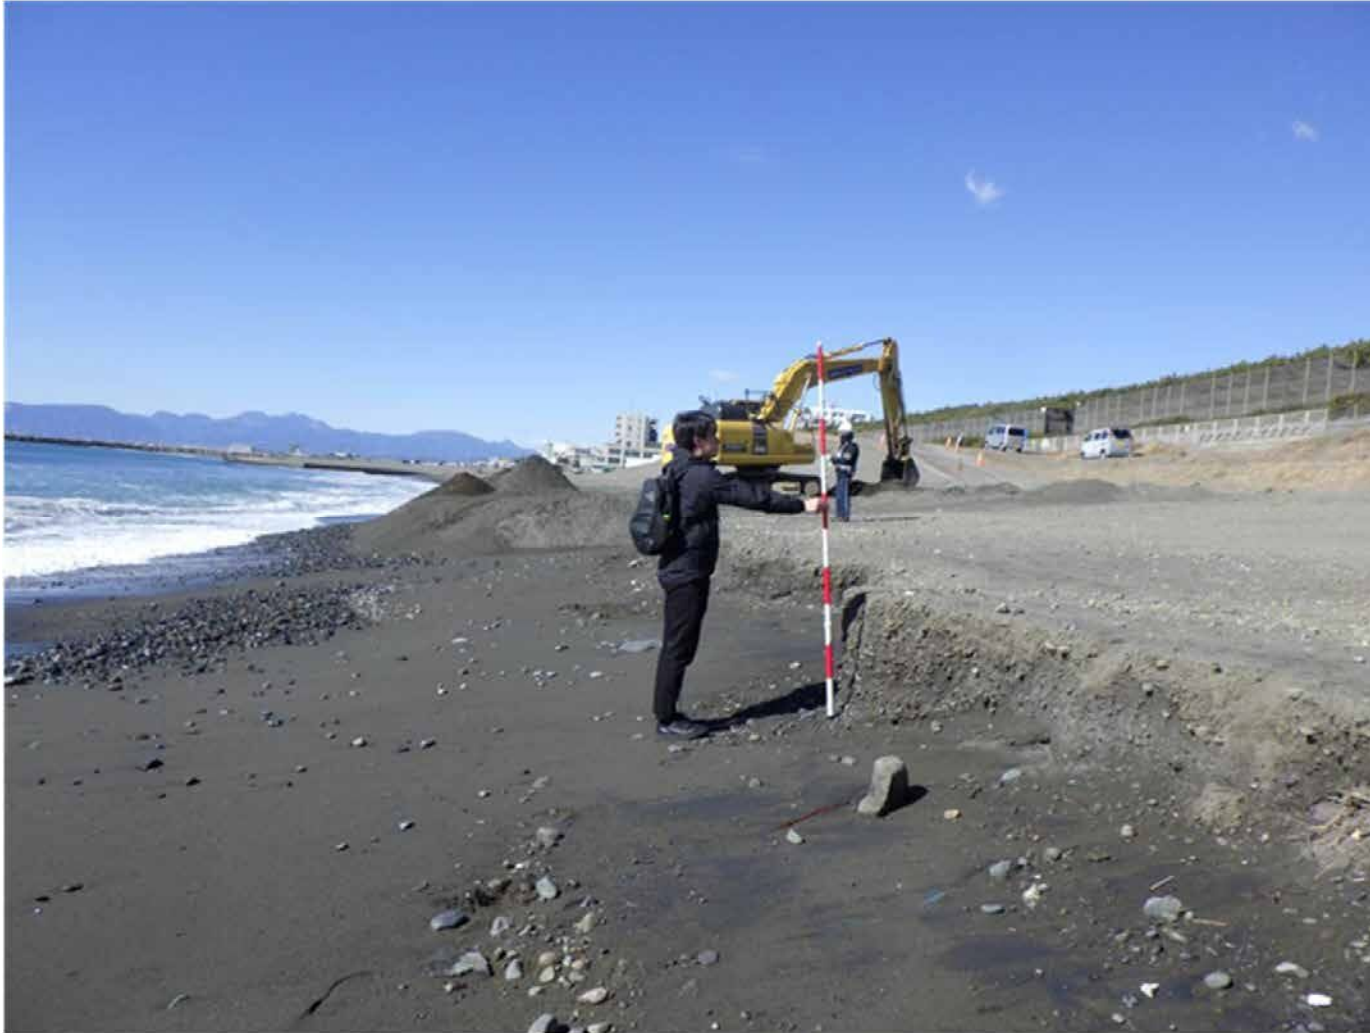
写真-4

St.2の西側のSt.3, 4では浜崖の比高が0.6 mまで高まっていた。さらに緩斜面はその上部に載っていた盛り土を削って造られていたことから、上載荷重による圧密を受けて固く締まった地層となっていた。

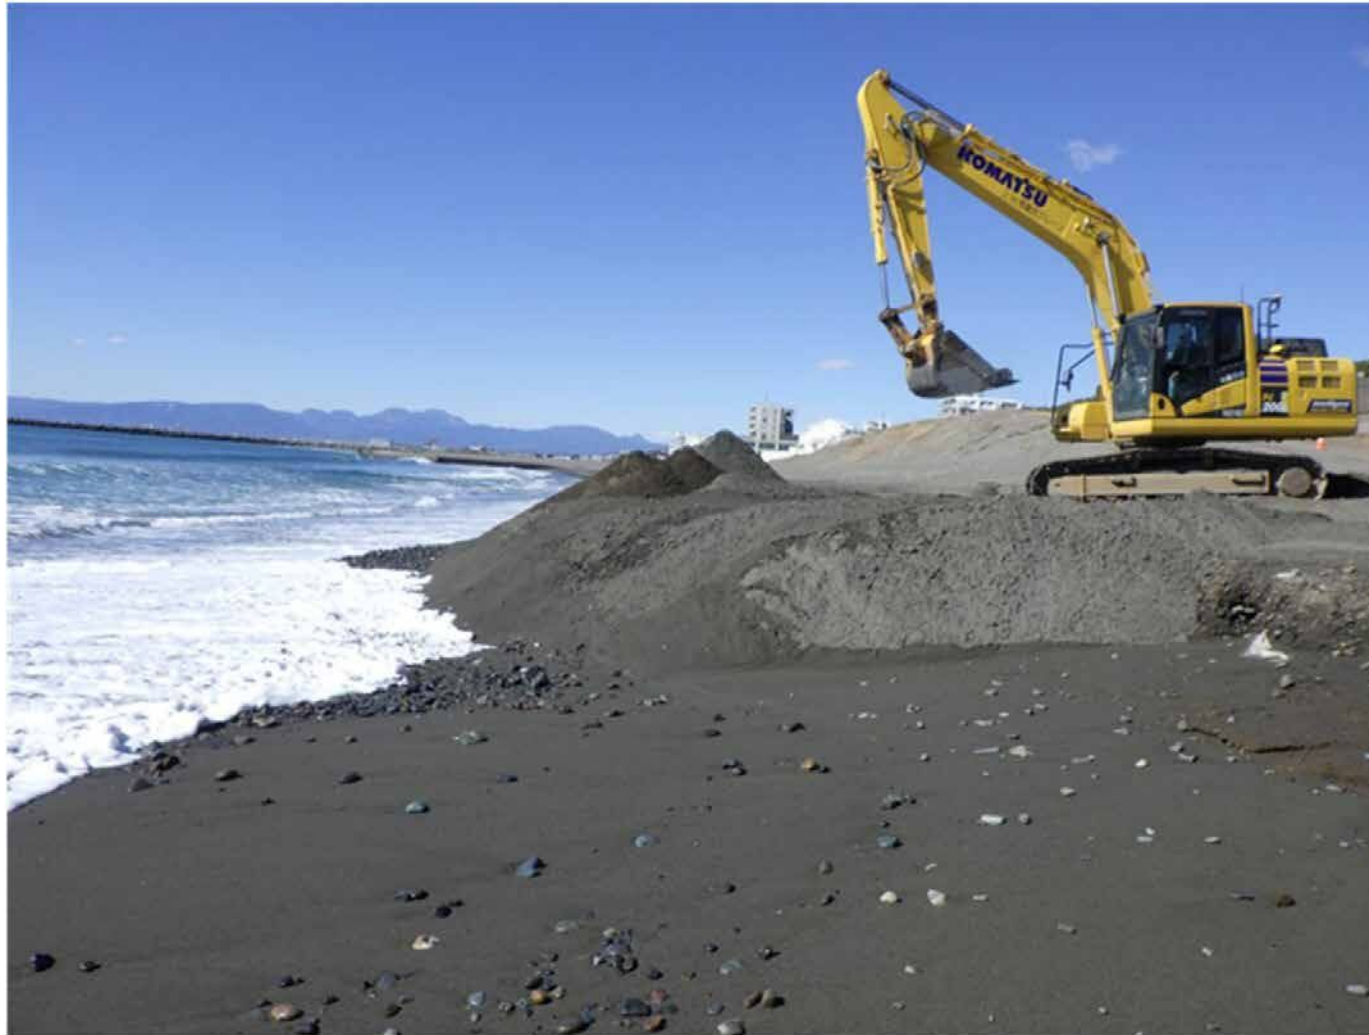
写真-5

St.5では6号水路付近から輸送されてきた砂の投入が実際に行われていた。ダンプトラックで運ばれてきた砂は重機により汀線から投入されていたが、観察では、砂分は波の作用で直ちに運び去られていたが、汀線付近には礫が選択的に残されていたことから、粒径の大きい土砂（礫）の移動が砂に比べて緩いことが見て取れた。

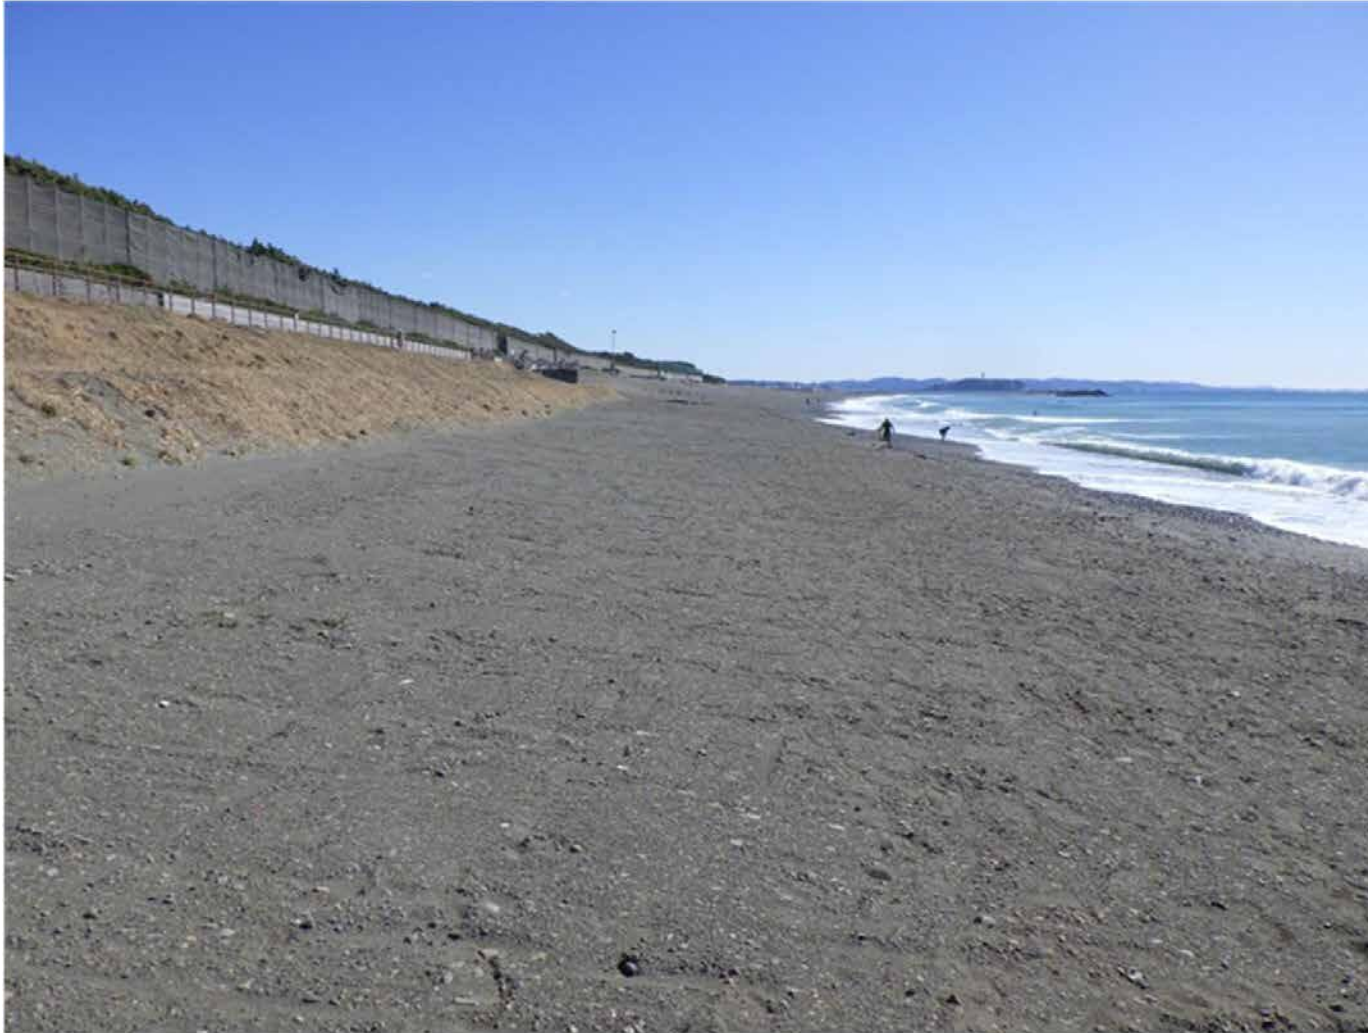
写真-6

ポールを用いた簡易測量によれば，残された2段の盛り土ののり先から緩斜面の海側端に残された浜崖までの距離は約13 mであった．

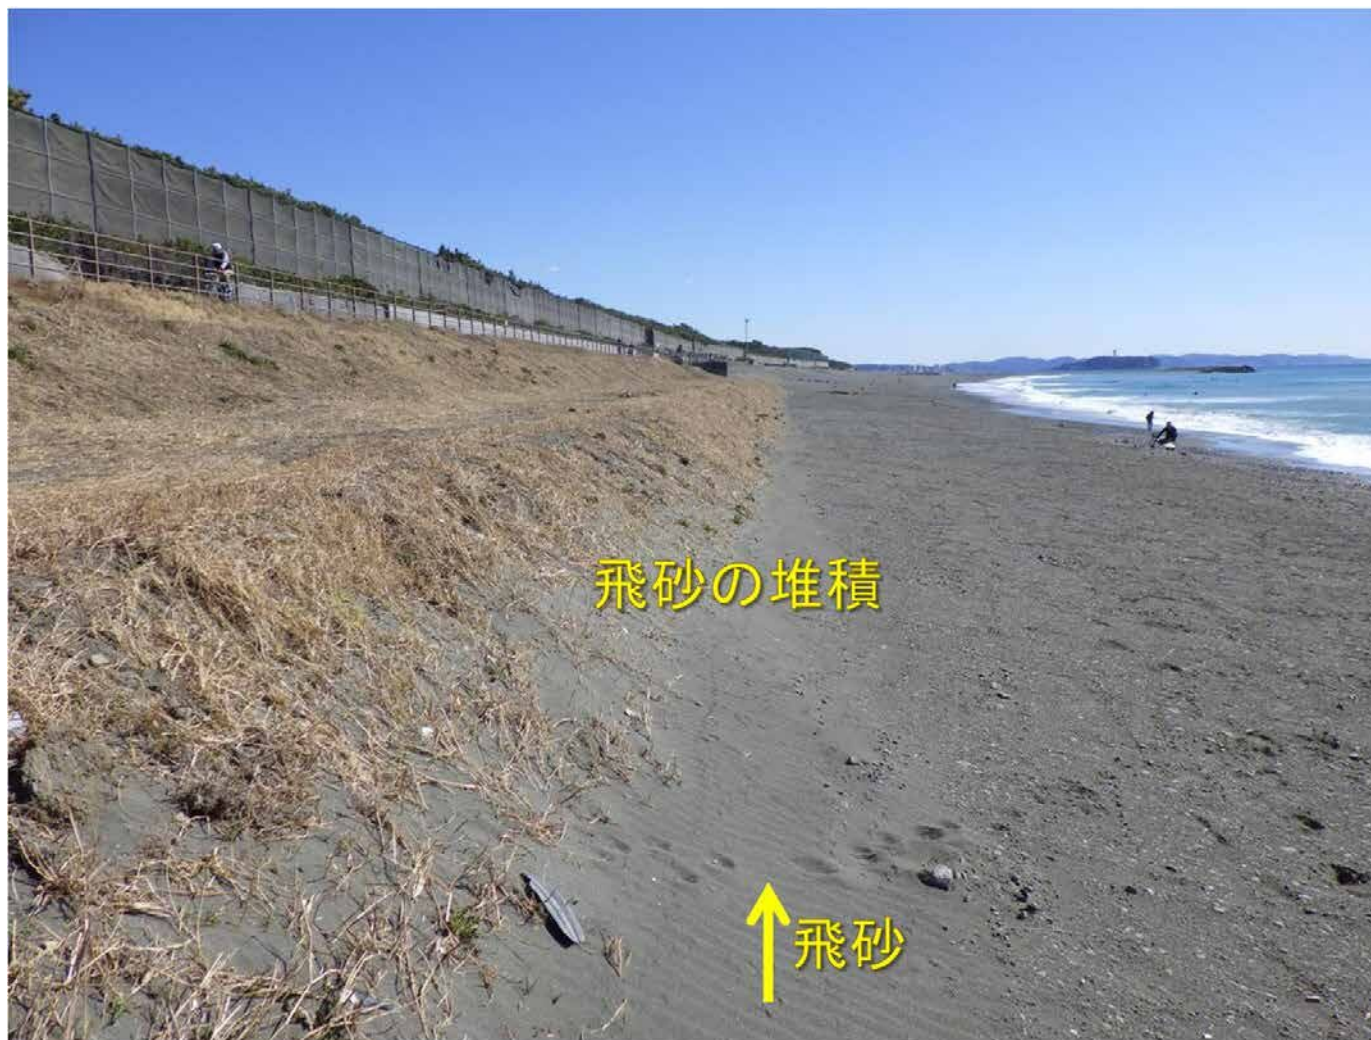
写真-7

盛り土の表面は植生で覆われていた．また，のり先には陸向きの飛砂が堆積して砂斜面が形成されていたが，表面に残された風紋から飛砂が東向きに運ばれていることが分かる．このように飛砂の堆積した場所はひな壇ののり尻から短距離で終わり，その海側には礫交じりの土砂が堆積し，しかも圧密を受けて固く締まっていた．

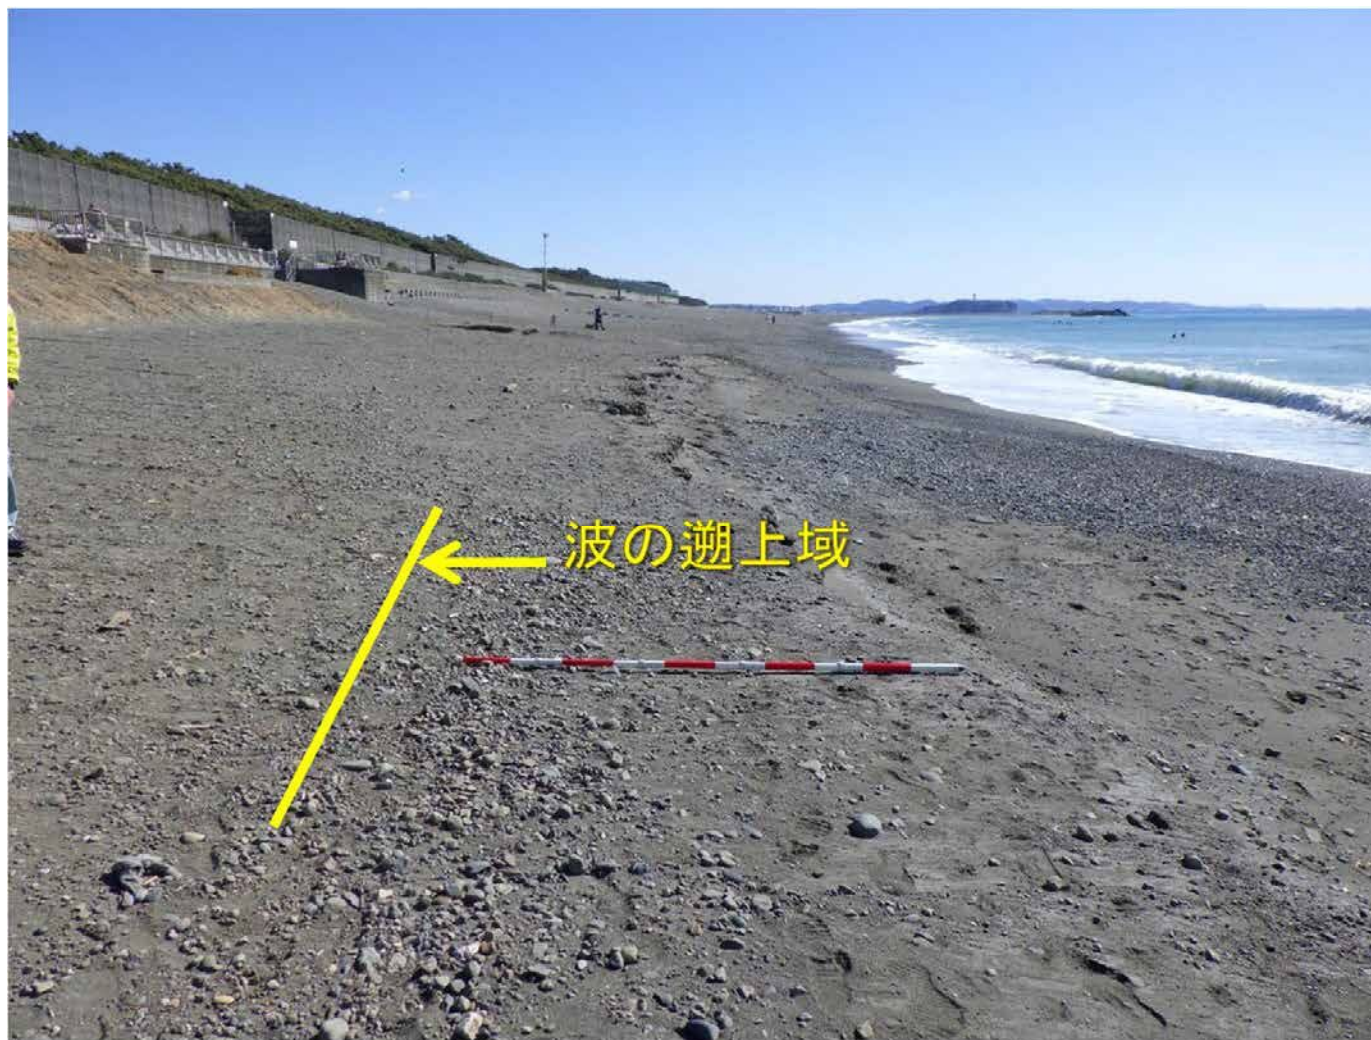
写真-8

浜崖の上端から陸向きに約2.5 mの地点まで波の遡上痕跡が残され、そこでは波による攪乱を受けており、波の遡上域の陸側端近くでは大礫が集中的に堆積していた。この付近では浜崖が形成されると同時に、浜崖の上部には礫の集中箇所が見られた。これらの状況は、茅ヶ崎中海岸東部の海浜状況と異なり、自然海浜の状況と比べて違和感があり、また、連続する浜崖により利用者が怪我をする危険性があるので、写真-8に示す現況の浜崖から約5 m間は現況地盤を攪拌して砂礫の移動を容易にして自然海浜に戻すことが必要である。なお、その陸側端から陸側約8 m間はそのまま残置すればよいと考えられる。

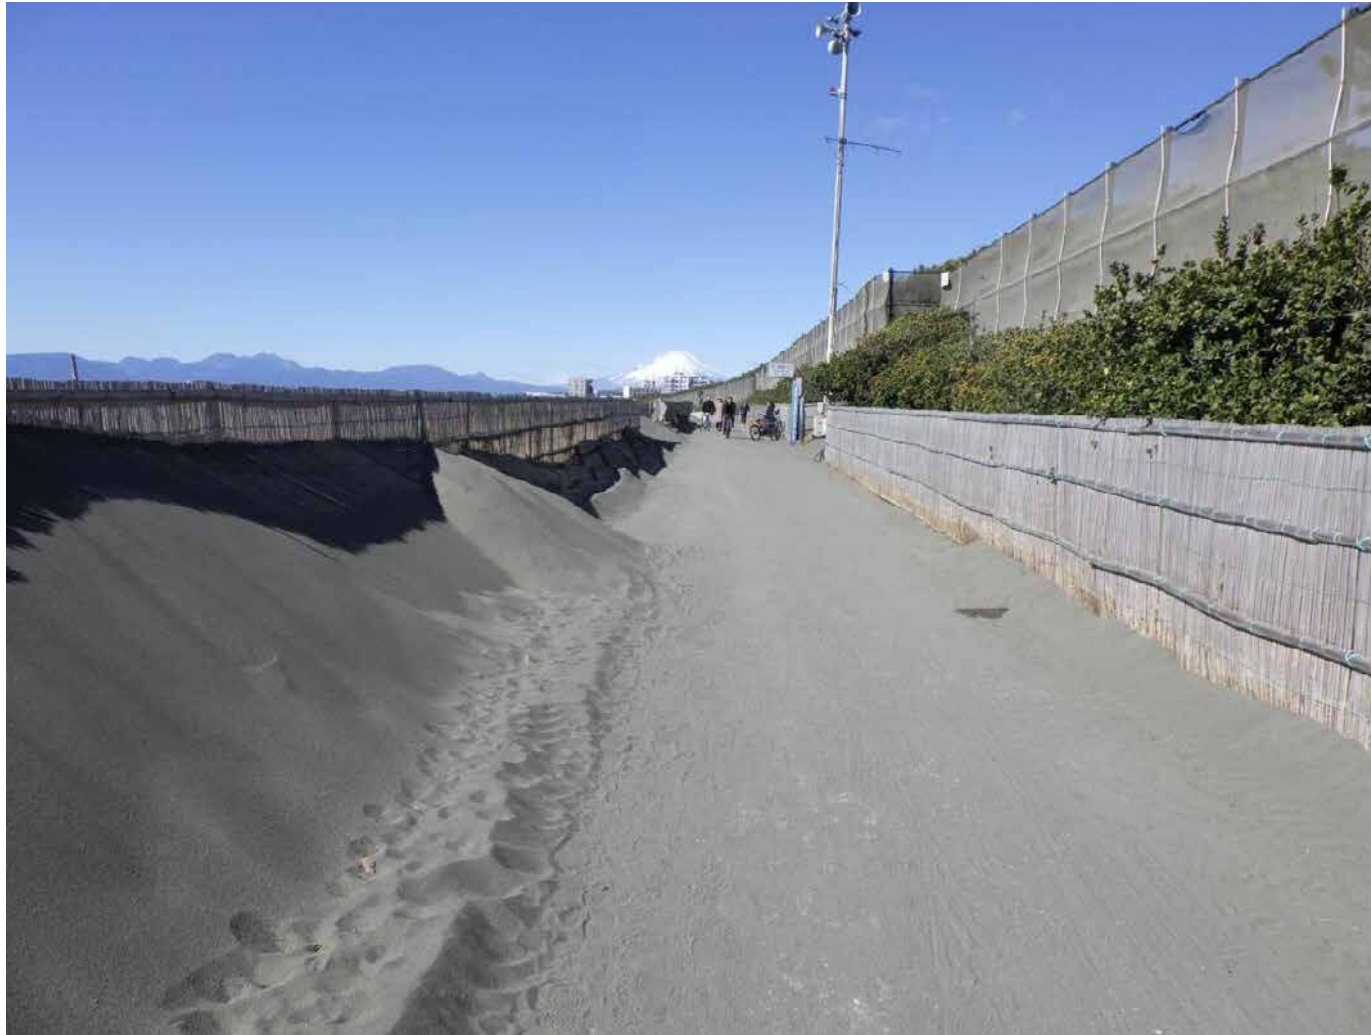
写真-9

自転車道への飛砂の堆積状況を西向き，東向きに撮影したのが写真-9,10である．写真-9では堆砂垣を通過して，また写真-10では堆砂垣が破壊された場所を通過して砂が自転車道へと運び込まれていたが，堆砂垣の壊れているSt.10では飛砂の堆積が著しく多いことが分かる．

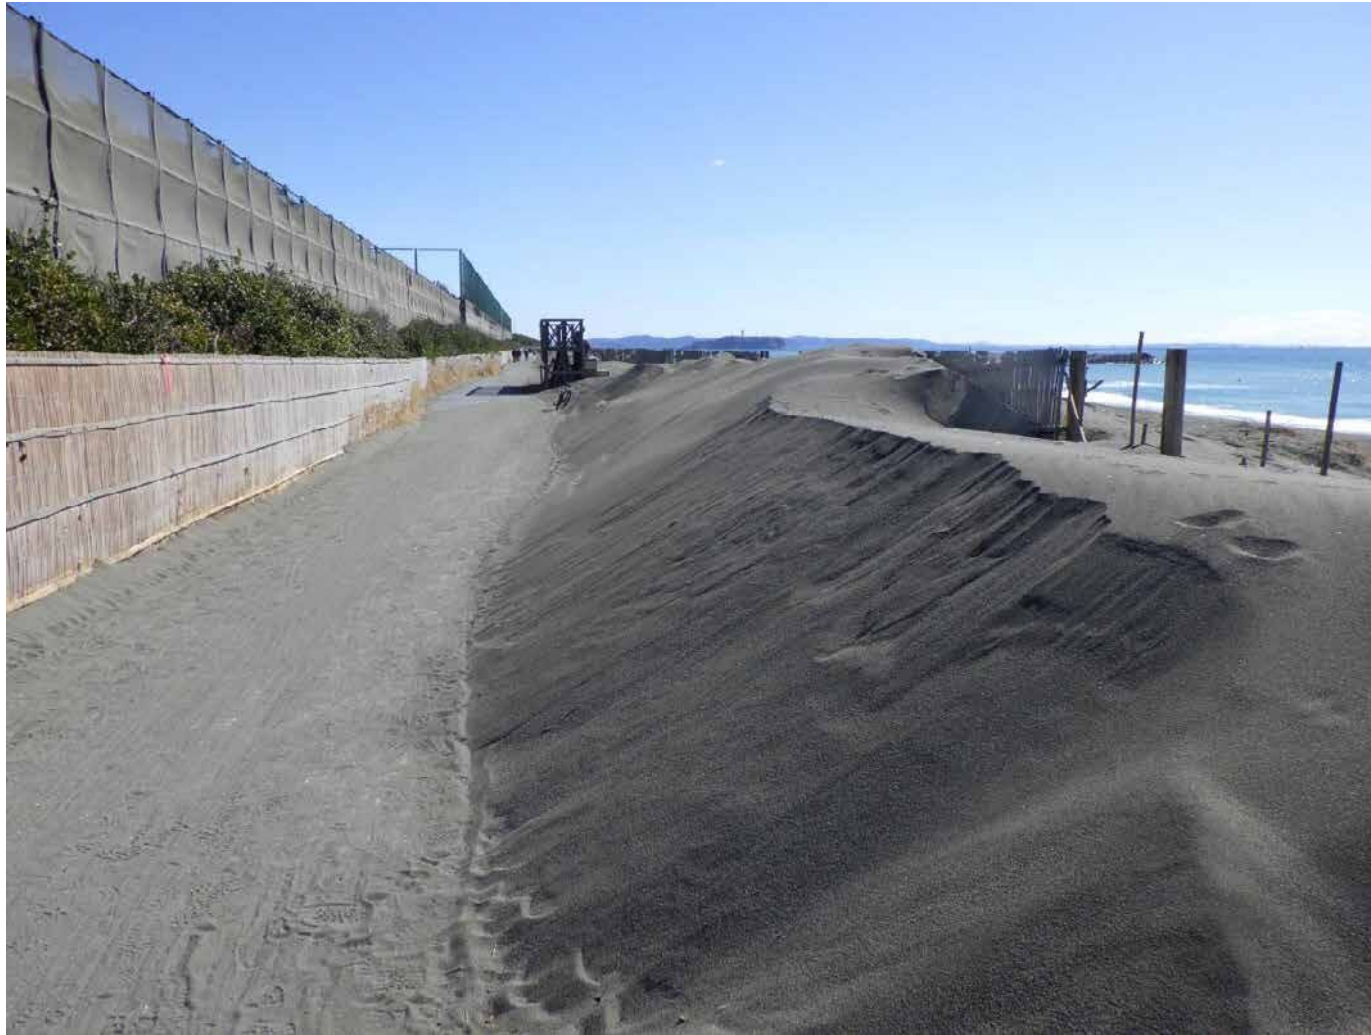
写真-10

自転車道への飛砂の堆積状況を西向き，東向きに撮影したのが写真-9,10である．写真-9では堆砂垣を通過して，また写真-10では堆砂垣が破壊された場所を通過して砂が自転車道へと運び込まれていたが，堆砂垣の壊れているSt.10では飛砂の堆積が著しく多いことが分かる．

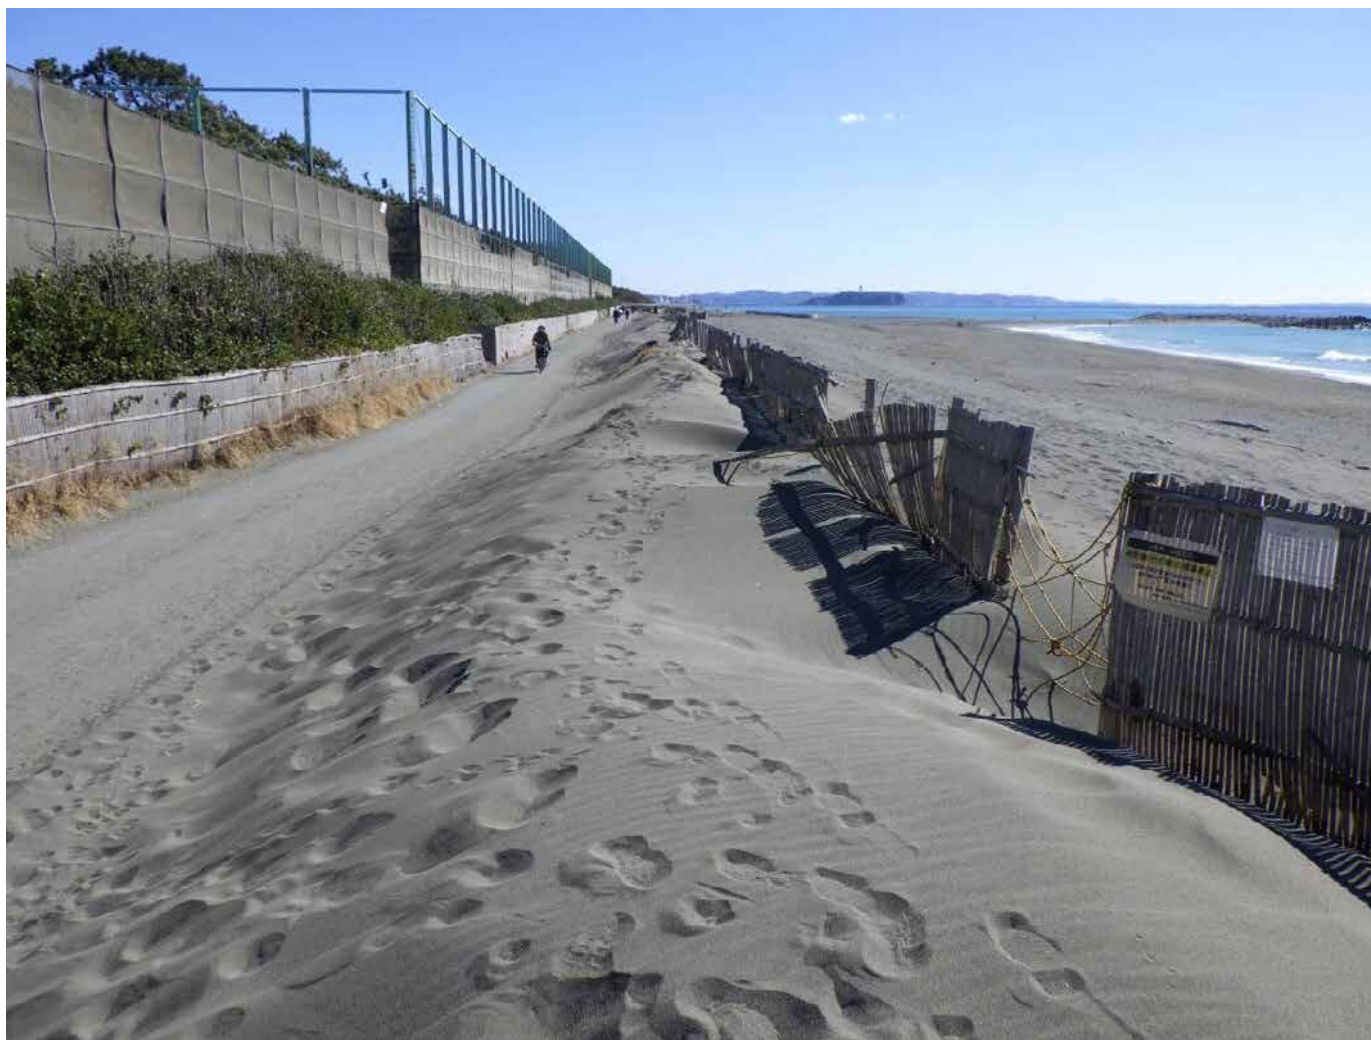
写真-11

St.10と同様の場所がSt.11においても観察された.

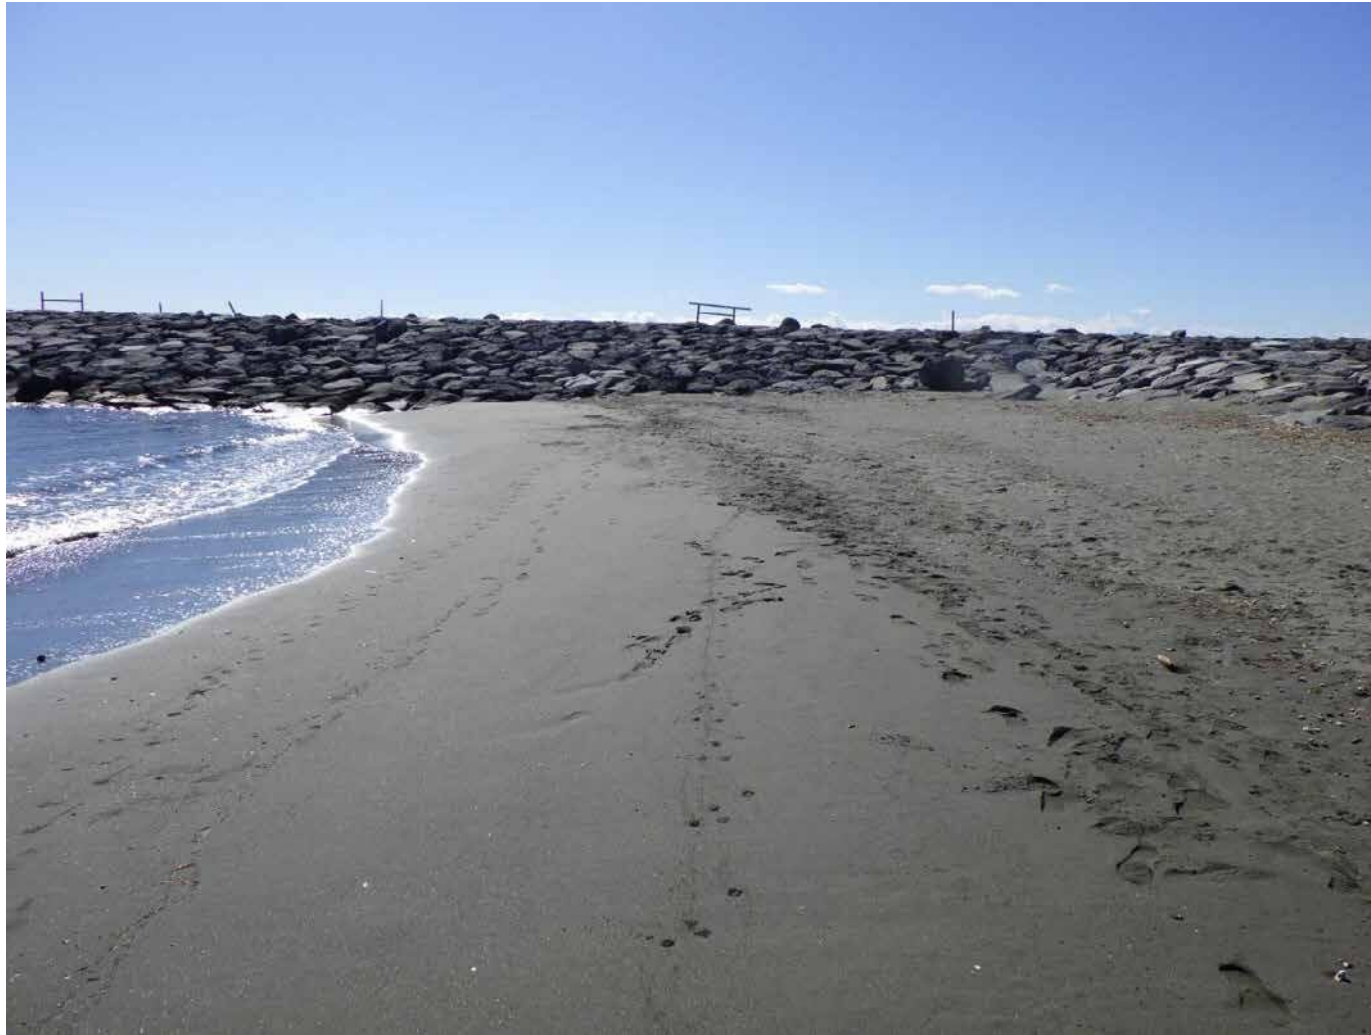
写真-1

ヘッドランドの東側隣接部には緩勾配の砂浜が形成されていた。潮位変動があるために、この写真から汀線の前進量を測定することはできなかったが、緩勾配の砂浜が存在し、浜崖が全く形成されていない状況より、この付近が堆積傾向にあったことが分かる。

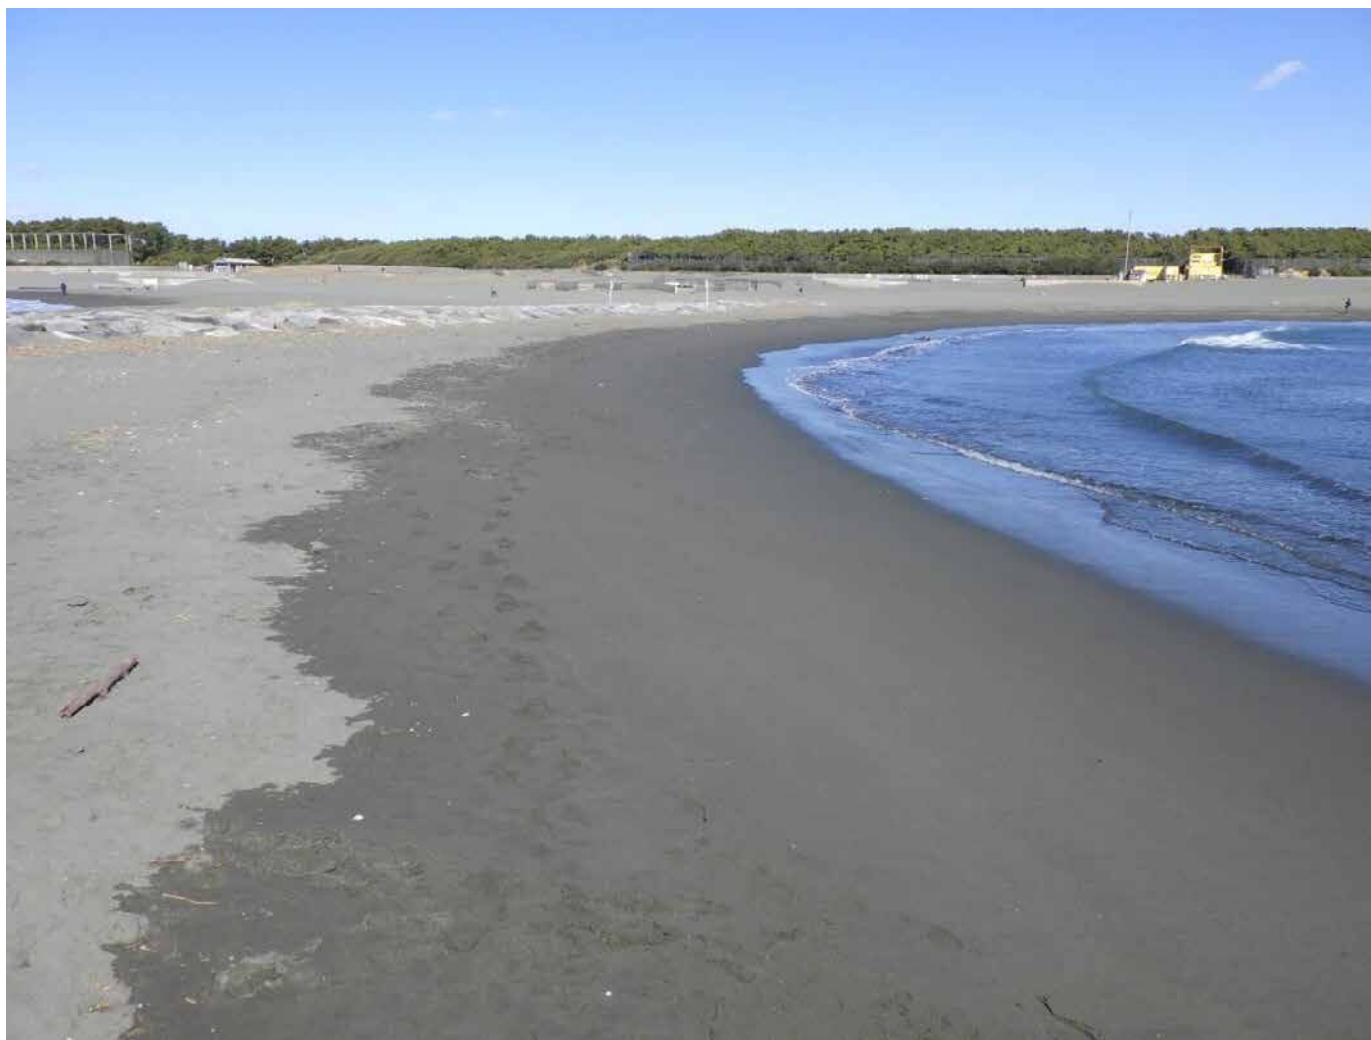
写真-2

北向きに汀線を望んでも非常に緩く滑らかな海底勾配の砂浜が広がっており，養浜砂の一部がヘッドランドの背後へ運ばれてきたとの推定と矛盾しない結果であった．

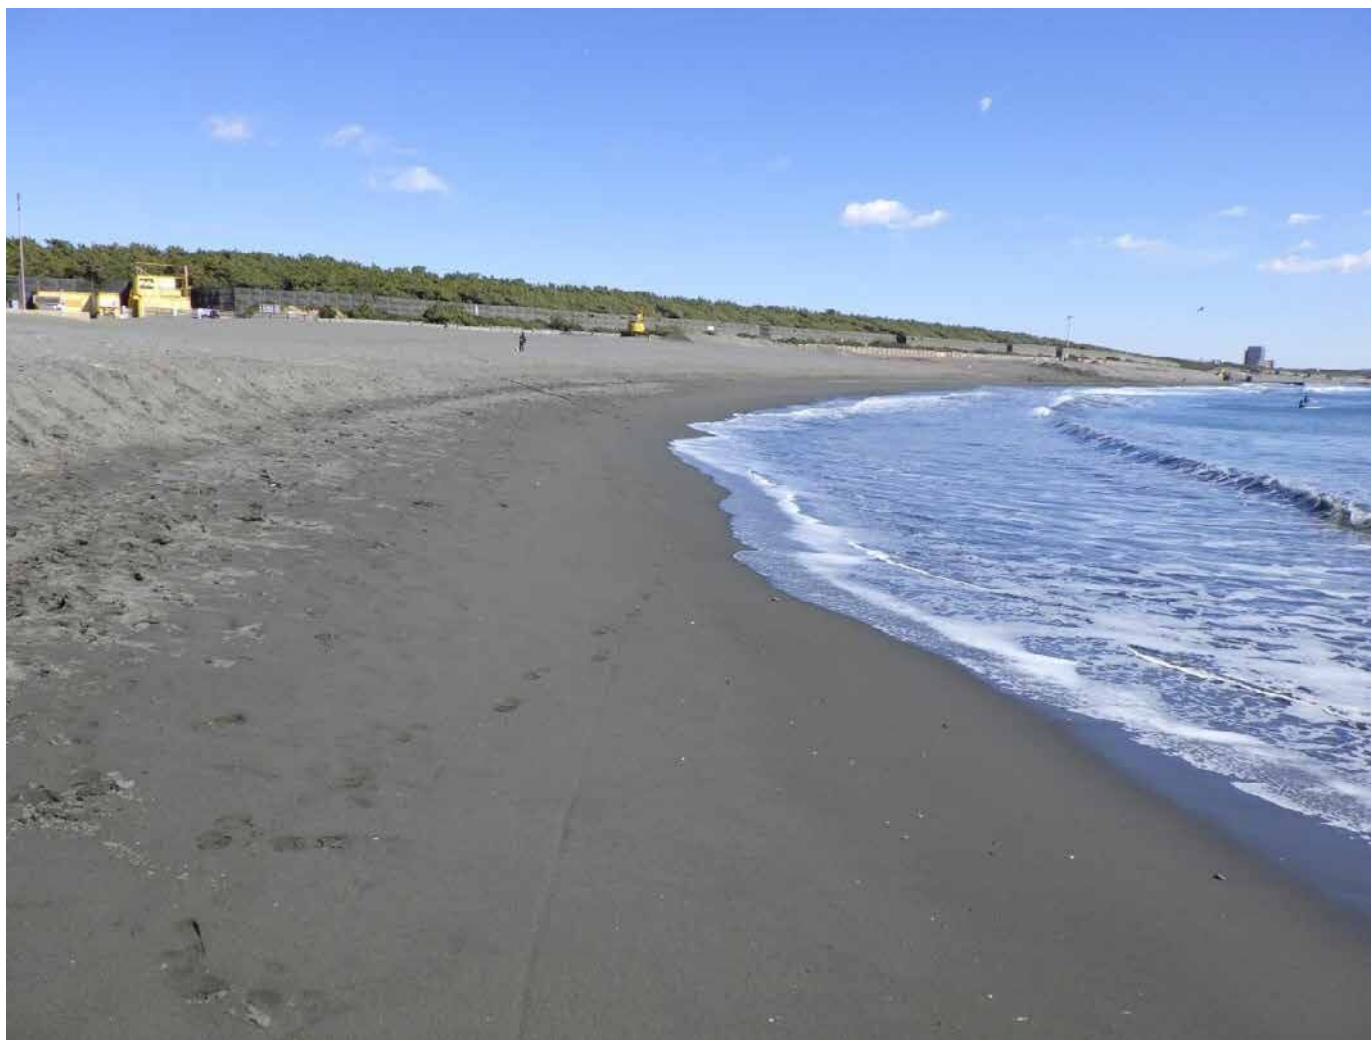
写真-3

この付近でも大きく湾曲した汀線が続き，細砂で構成された砂浜が長く伸びていた．

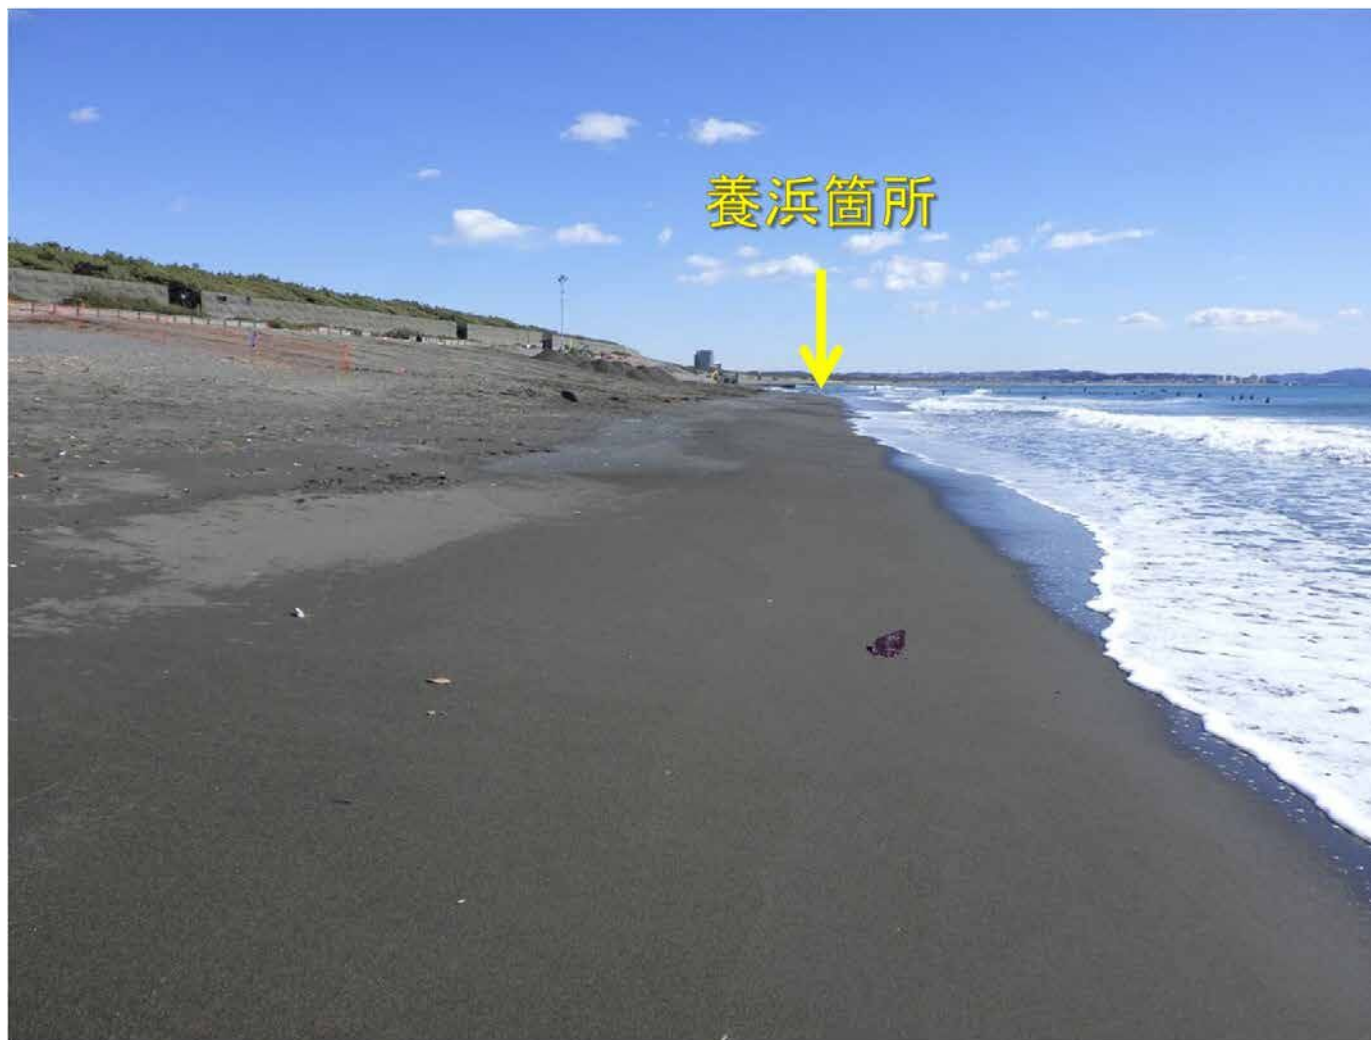
写真-4

遠方に見える養浜箇所では汀線がやや前進しているのが見えた。

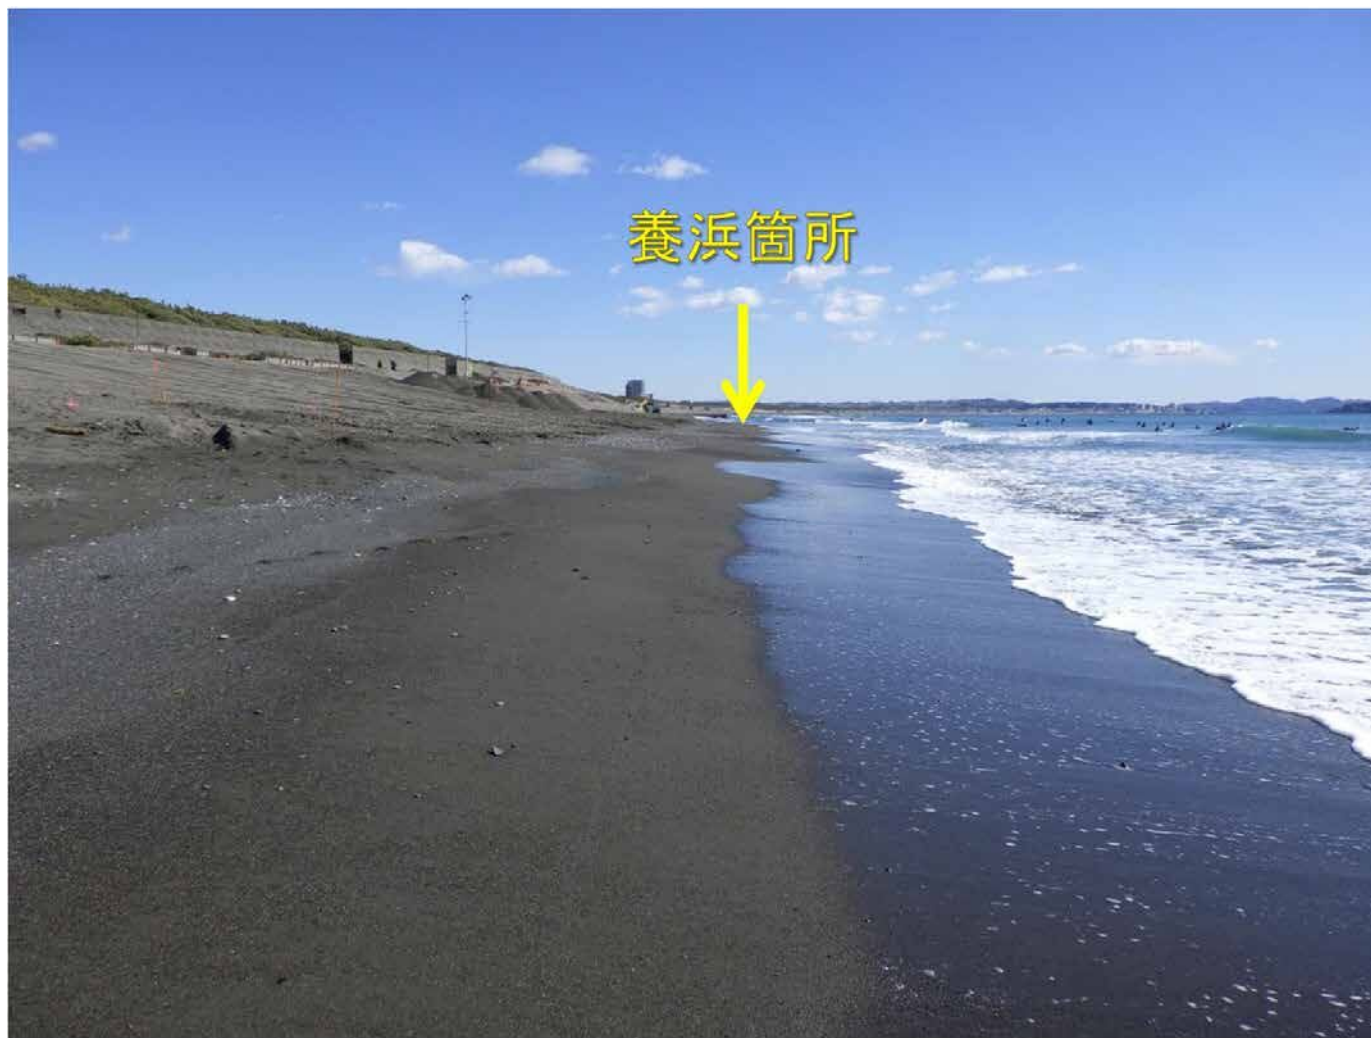
写真-5

養浜箇所に接近したため、砂投入が行われた場所では汀線が前進していることが見て取れた。サンドエンジン養浜では定点で連続養浜を行うために、従来型の養浜と異なり、周辺に浜崖が全く形成されず、海岸景観や利用の障害とならずに砂が供給されることが分かる。
