# 茅ヶ崎海岸の中海岸地区と 菱沼海岸地区の海浜状況調査

一般財団法人土木研究センター

工博 宇多高明

## ま え が き(中海岸地区)

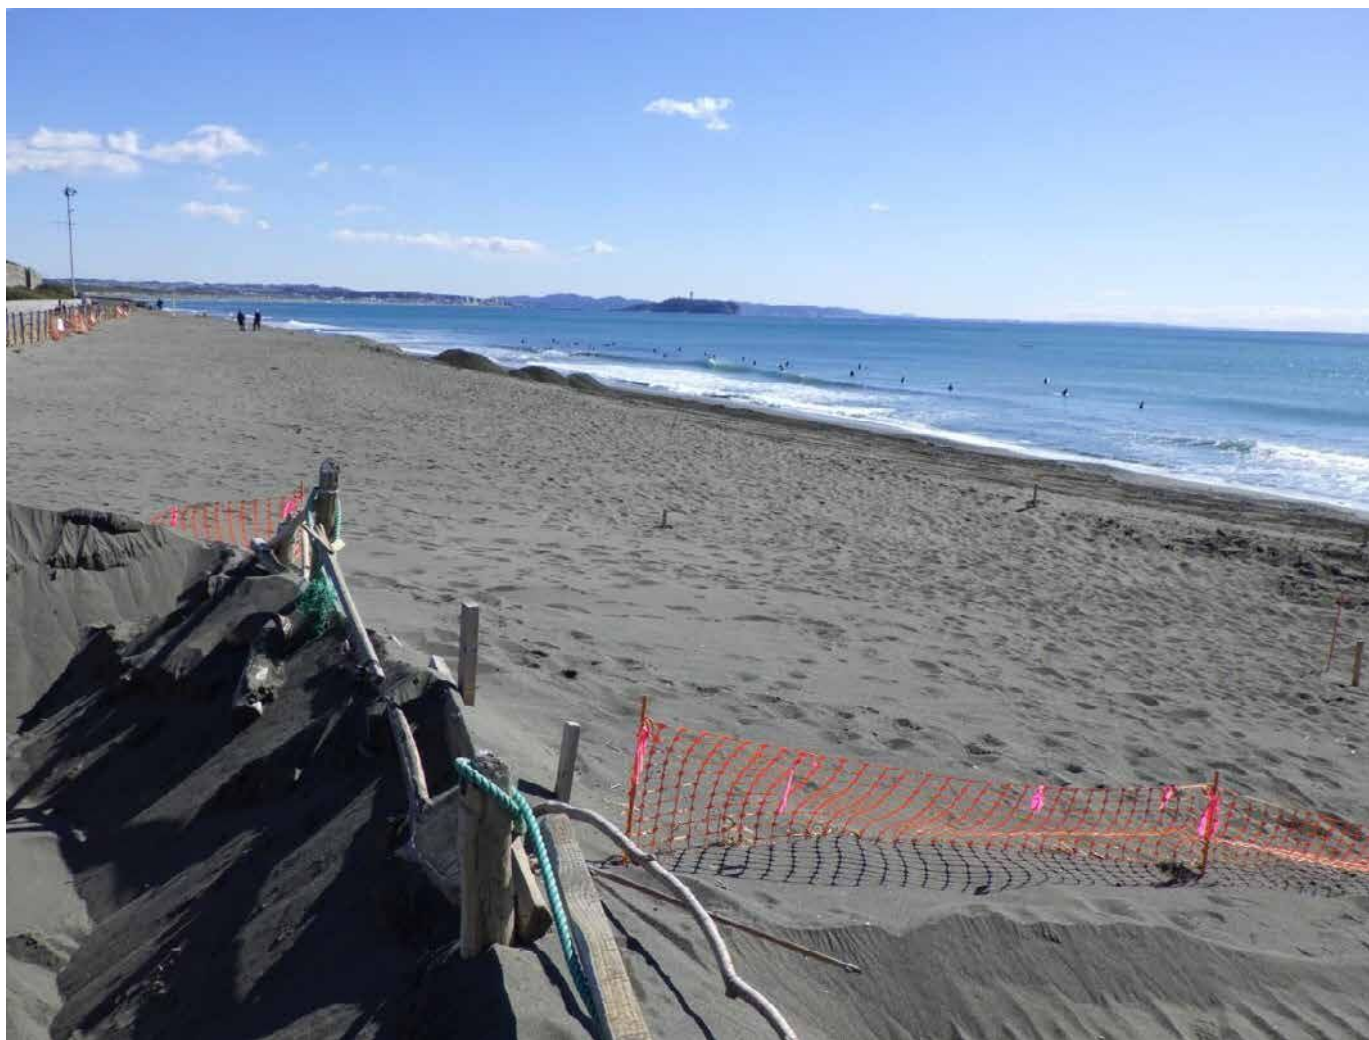
写真-6

この付近では，サンドエンジン養浜を行うために掘削したのち復元した場所である．背後地からほぼ一様勾配斜面が汀線へと続いていた．

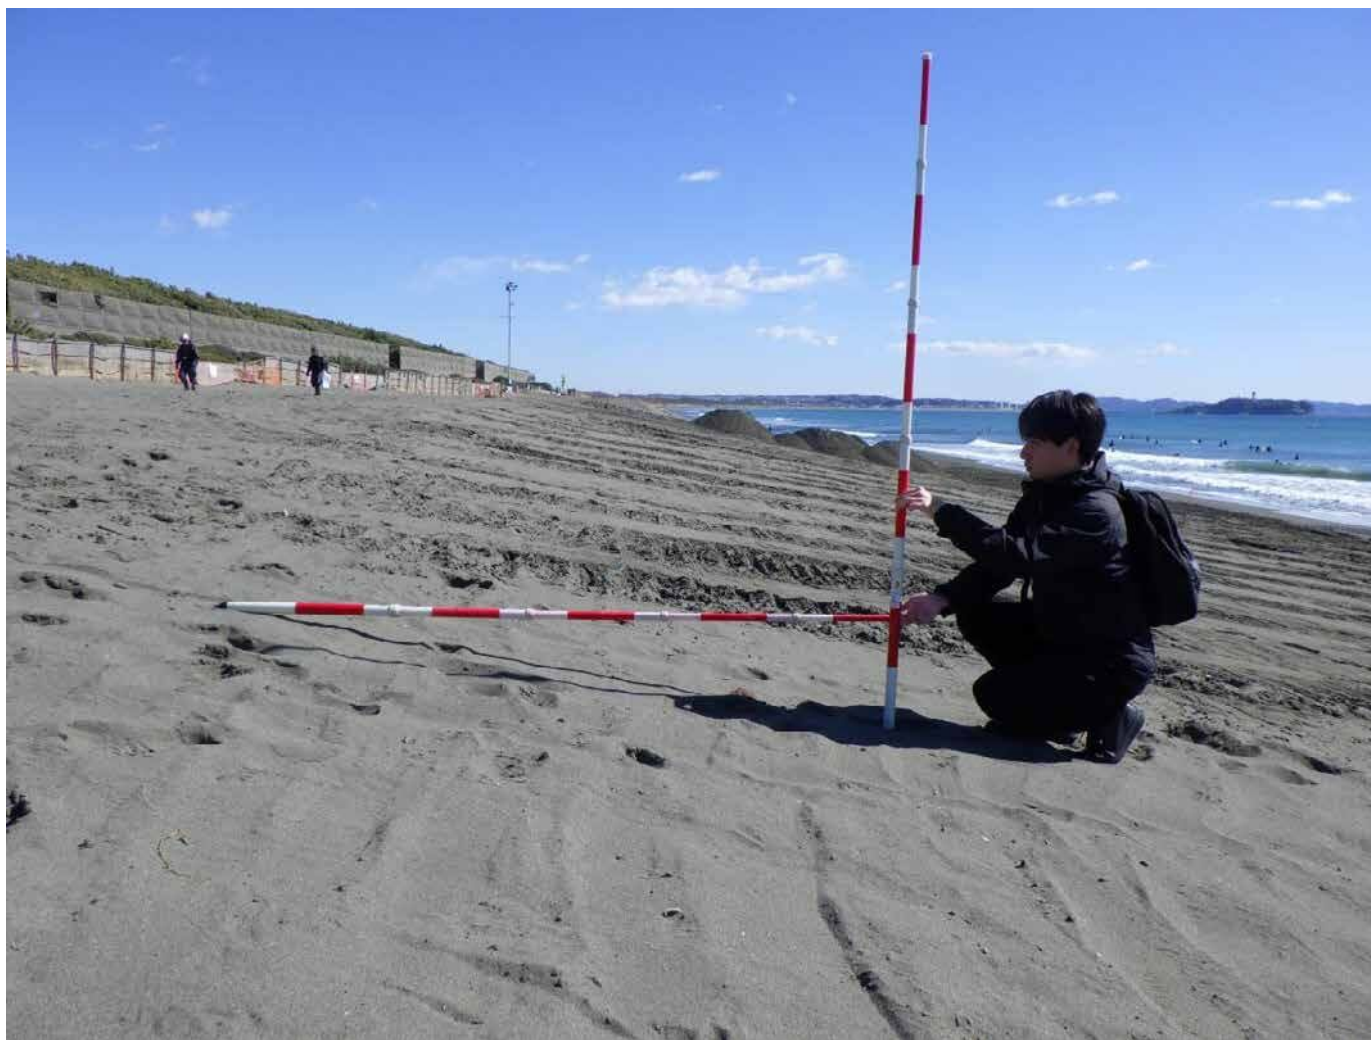
写真-7

前浜勾配が1/5.5で汀線まで続く斜面となっていた。

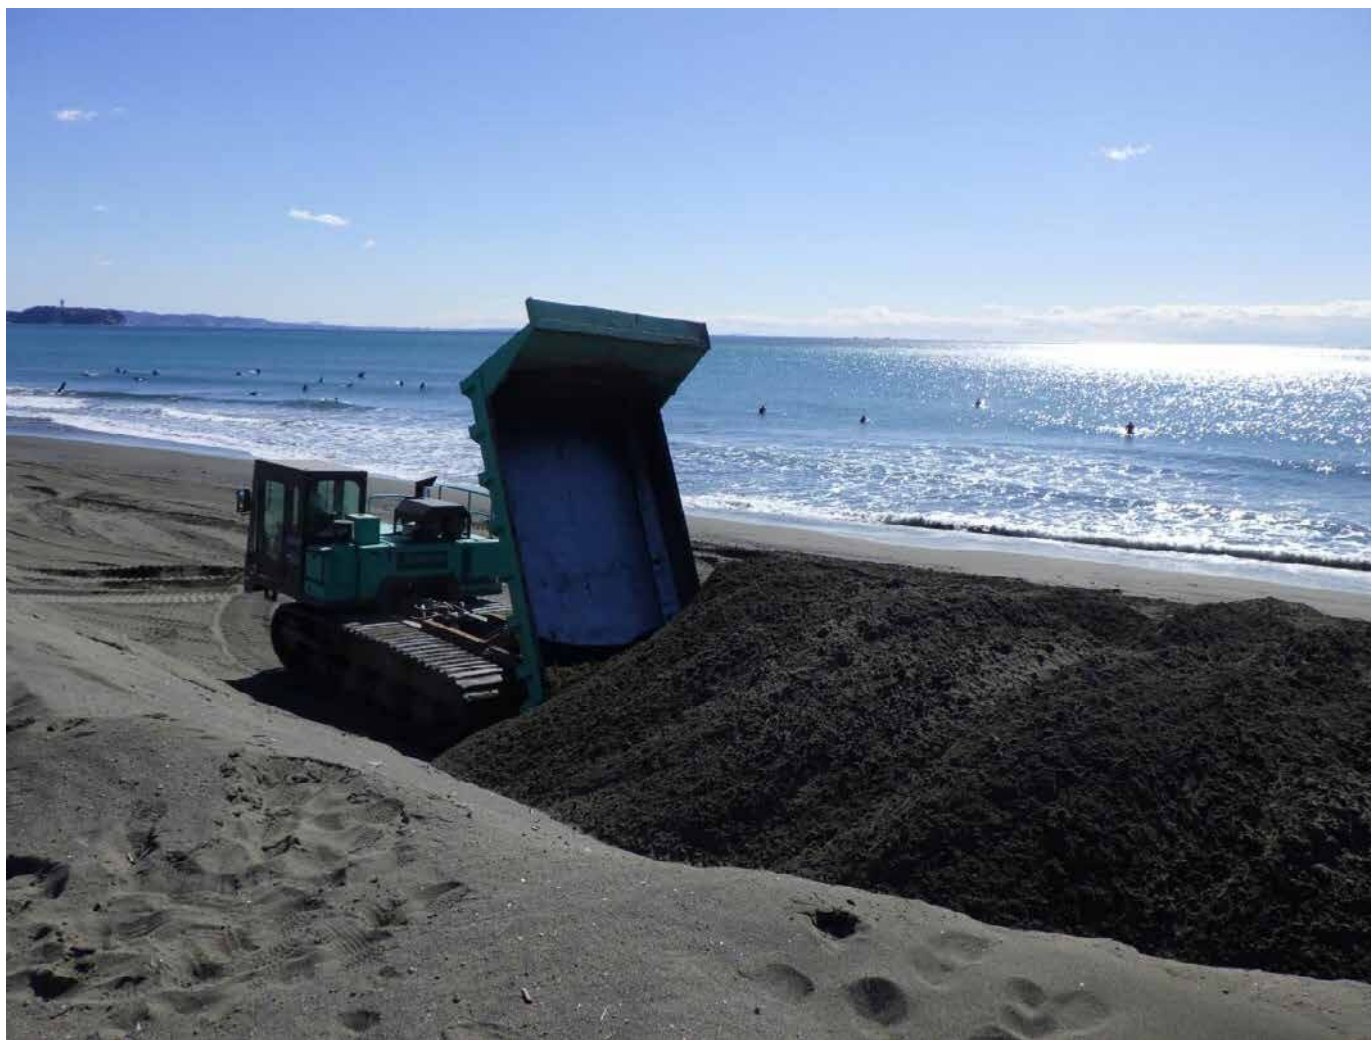
写真-8

サンドエンジン養浜に際して現況の砂浜を掘削した場所まで新たに砂が運ばれている。  
4号水路までダンプ輸送された土砂がクローラードンプで汀線に沿って運ばれていた。

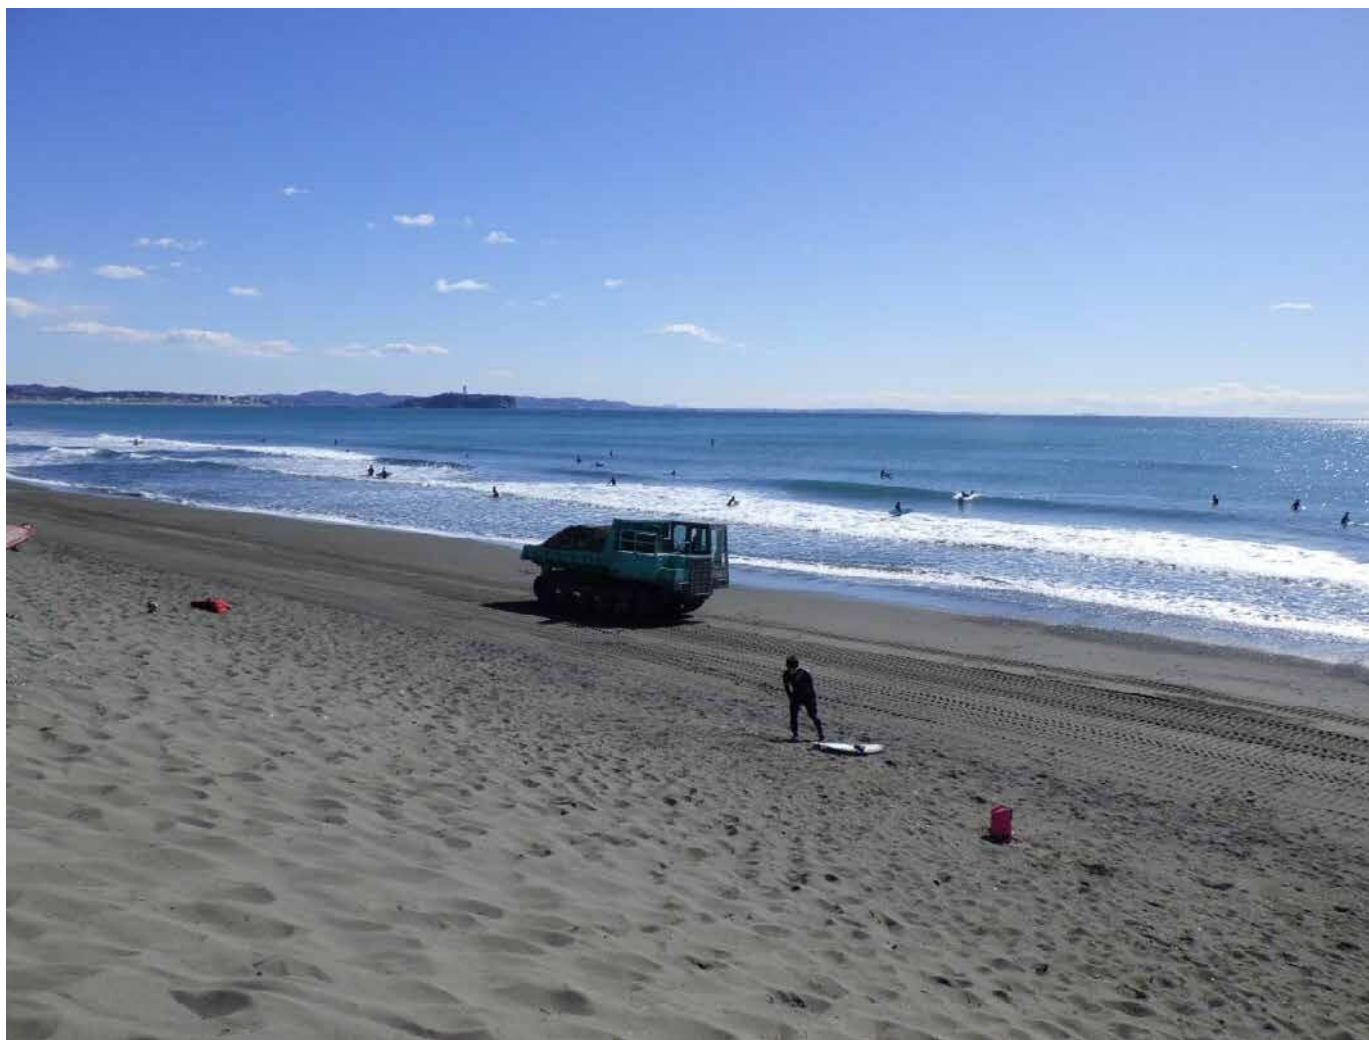
写真-9

汀線を移動して4号水路地点まで搬送された砂を運びつつあるクロラードンプの状況を示す。クロラードンプはサーファーが汀線を横切る際には一時停止を行い、事故の防止が図られていた。

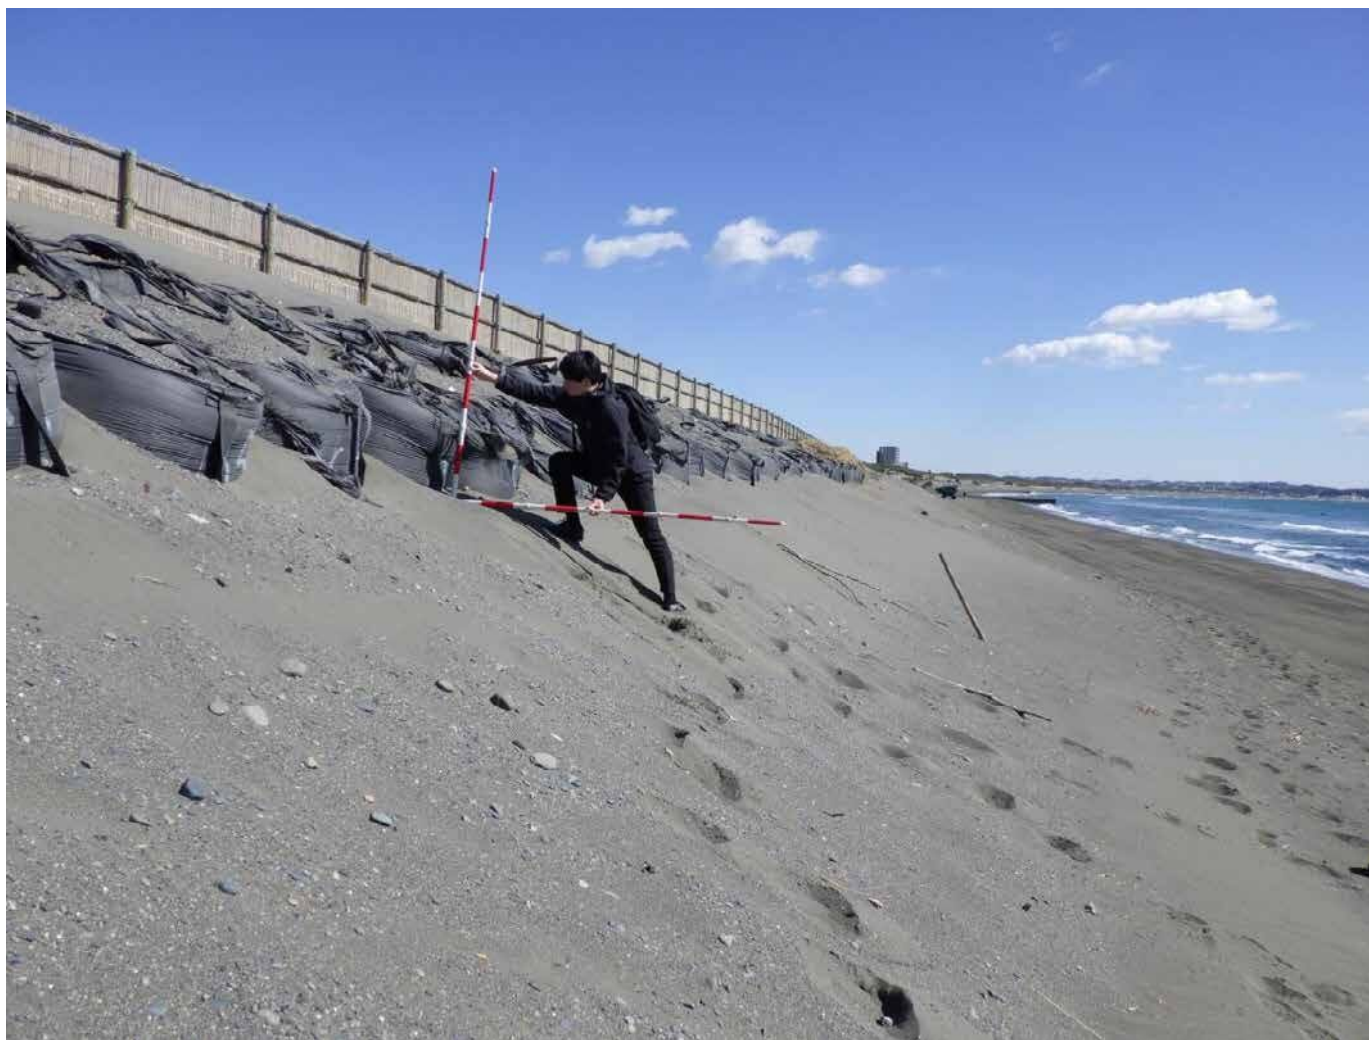
写真-10

比高0.8 m分大型土嚢が露出していた．この付近では大型土嚢の基部で養浜盛り土を行って土嚢を砂に埋めて景観改良を行うことが必要である．

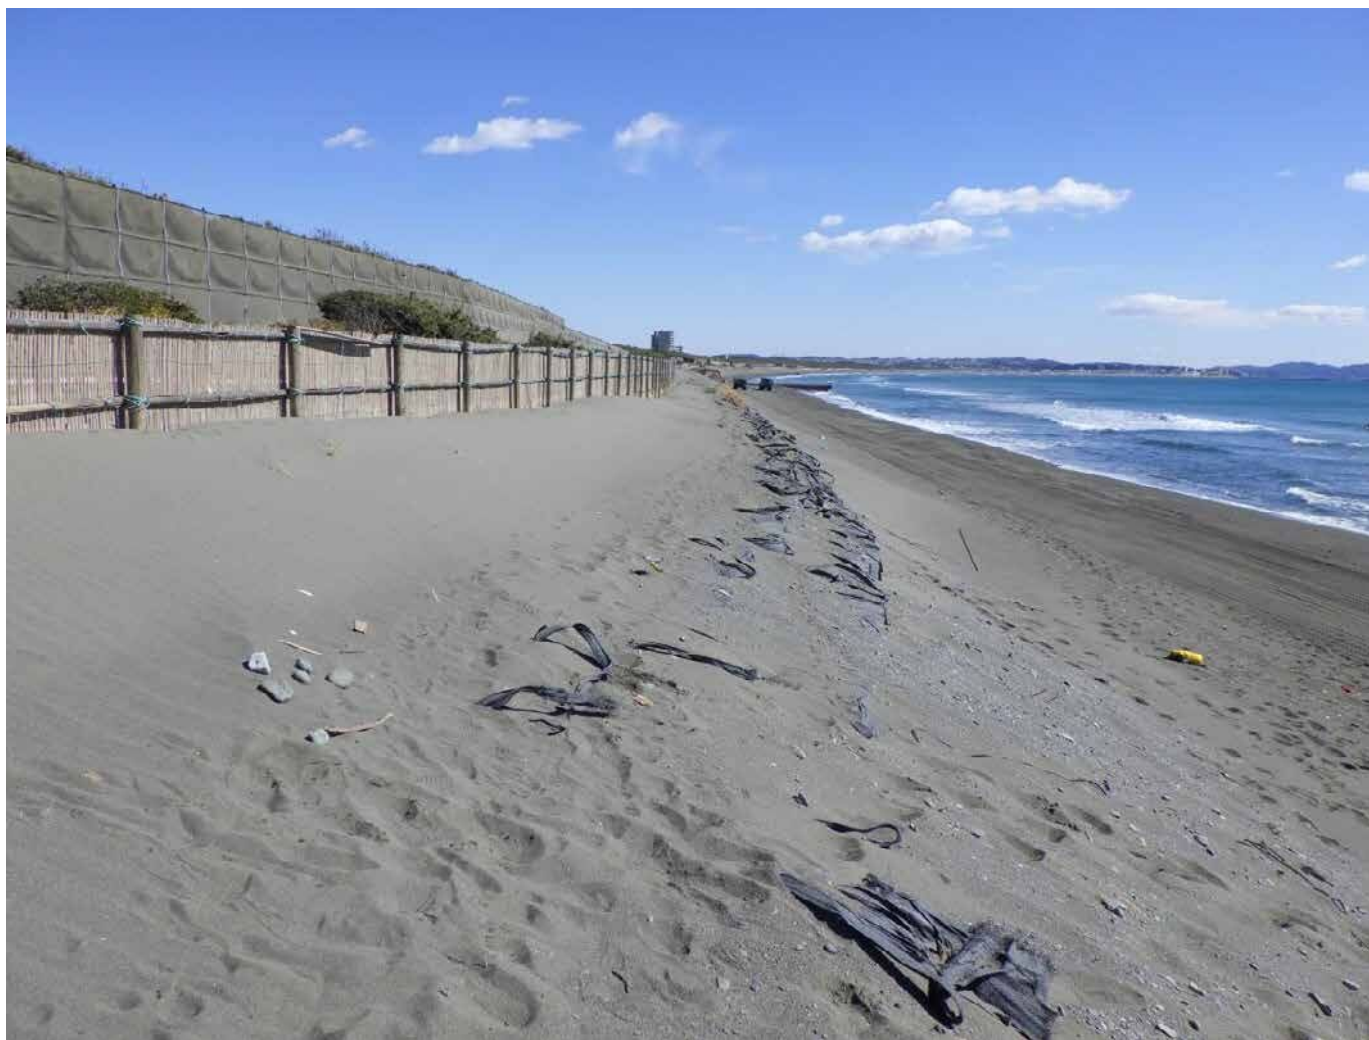
写真-11

大型土嚢の上面には堆砂垣に沿って西風時の飛砂が堆積しており，そこには滑らかな砂面が形成され，飛砂の堆積が起きていない大型土嚢の海側隣接部とは大きな違いがあった．
