寒川浄水場総合排泥池他劣化診断調査業務委託

調査報告書
概要版

平成 30 年 2 月

神奈川県企業庁 寒川浄水場
株式会社 三水コンサルタント

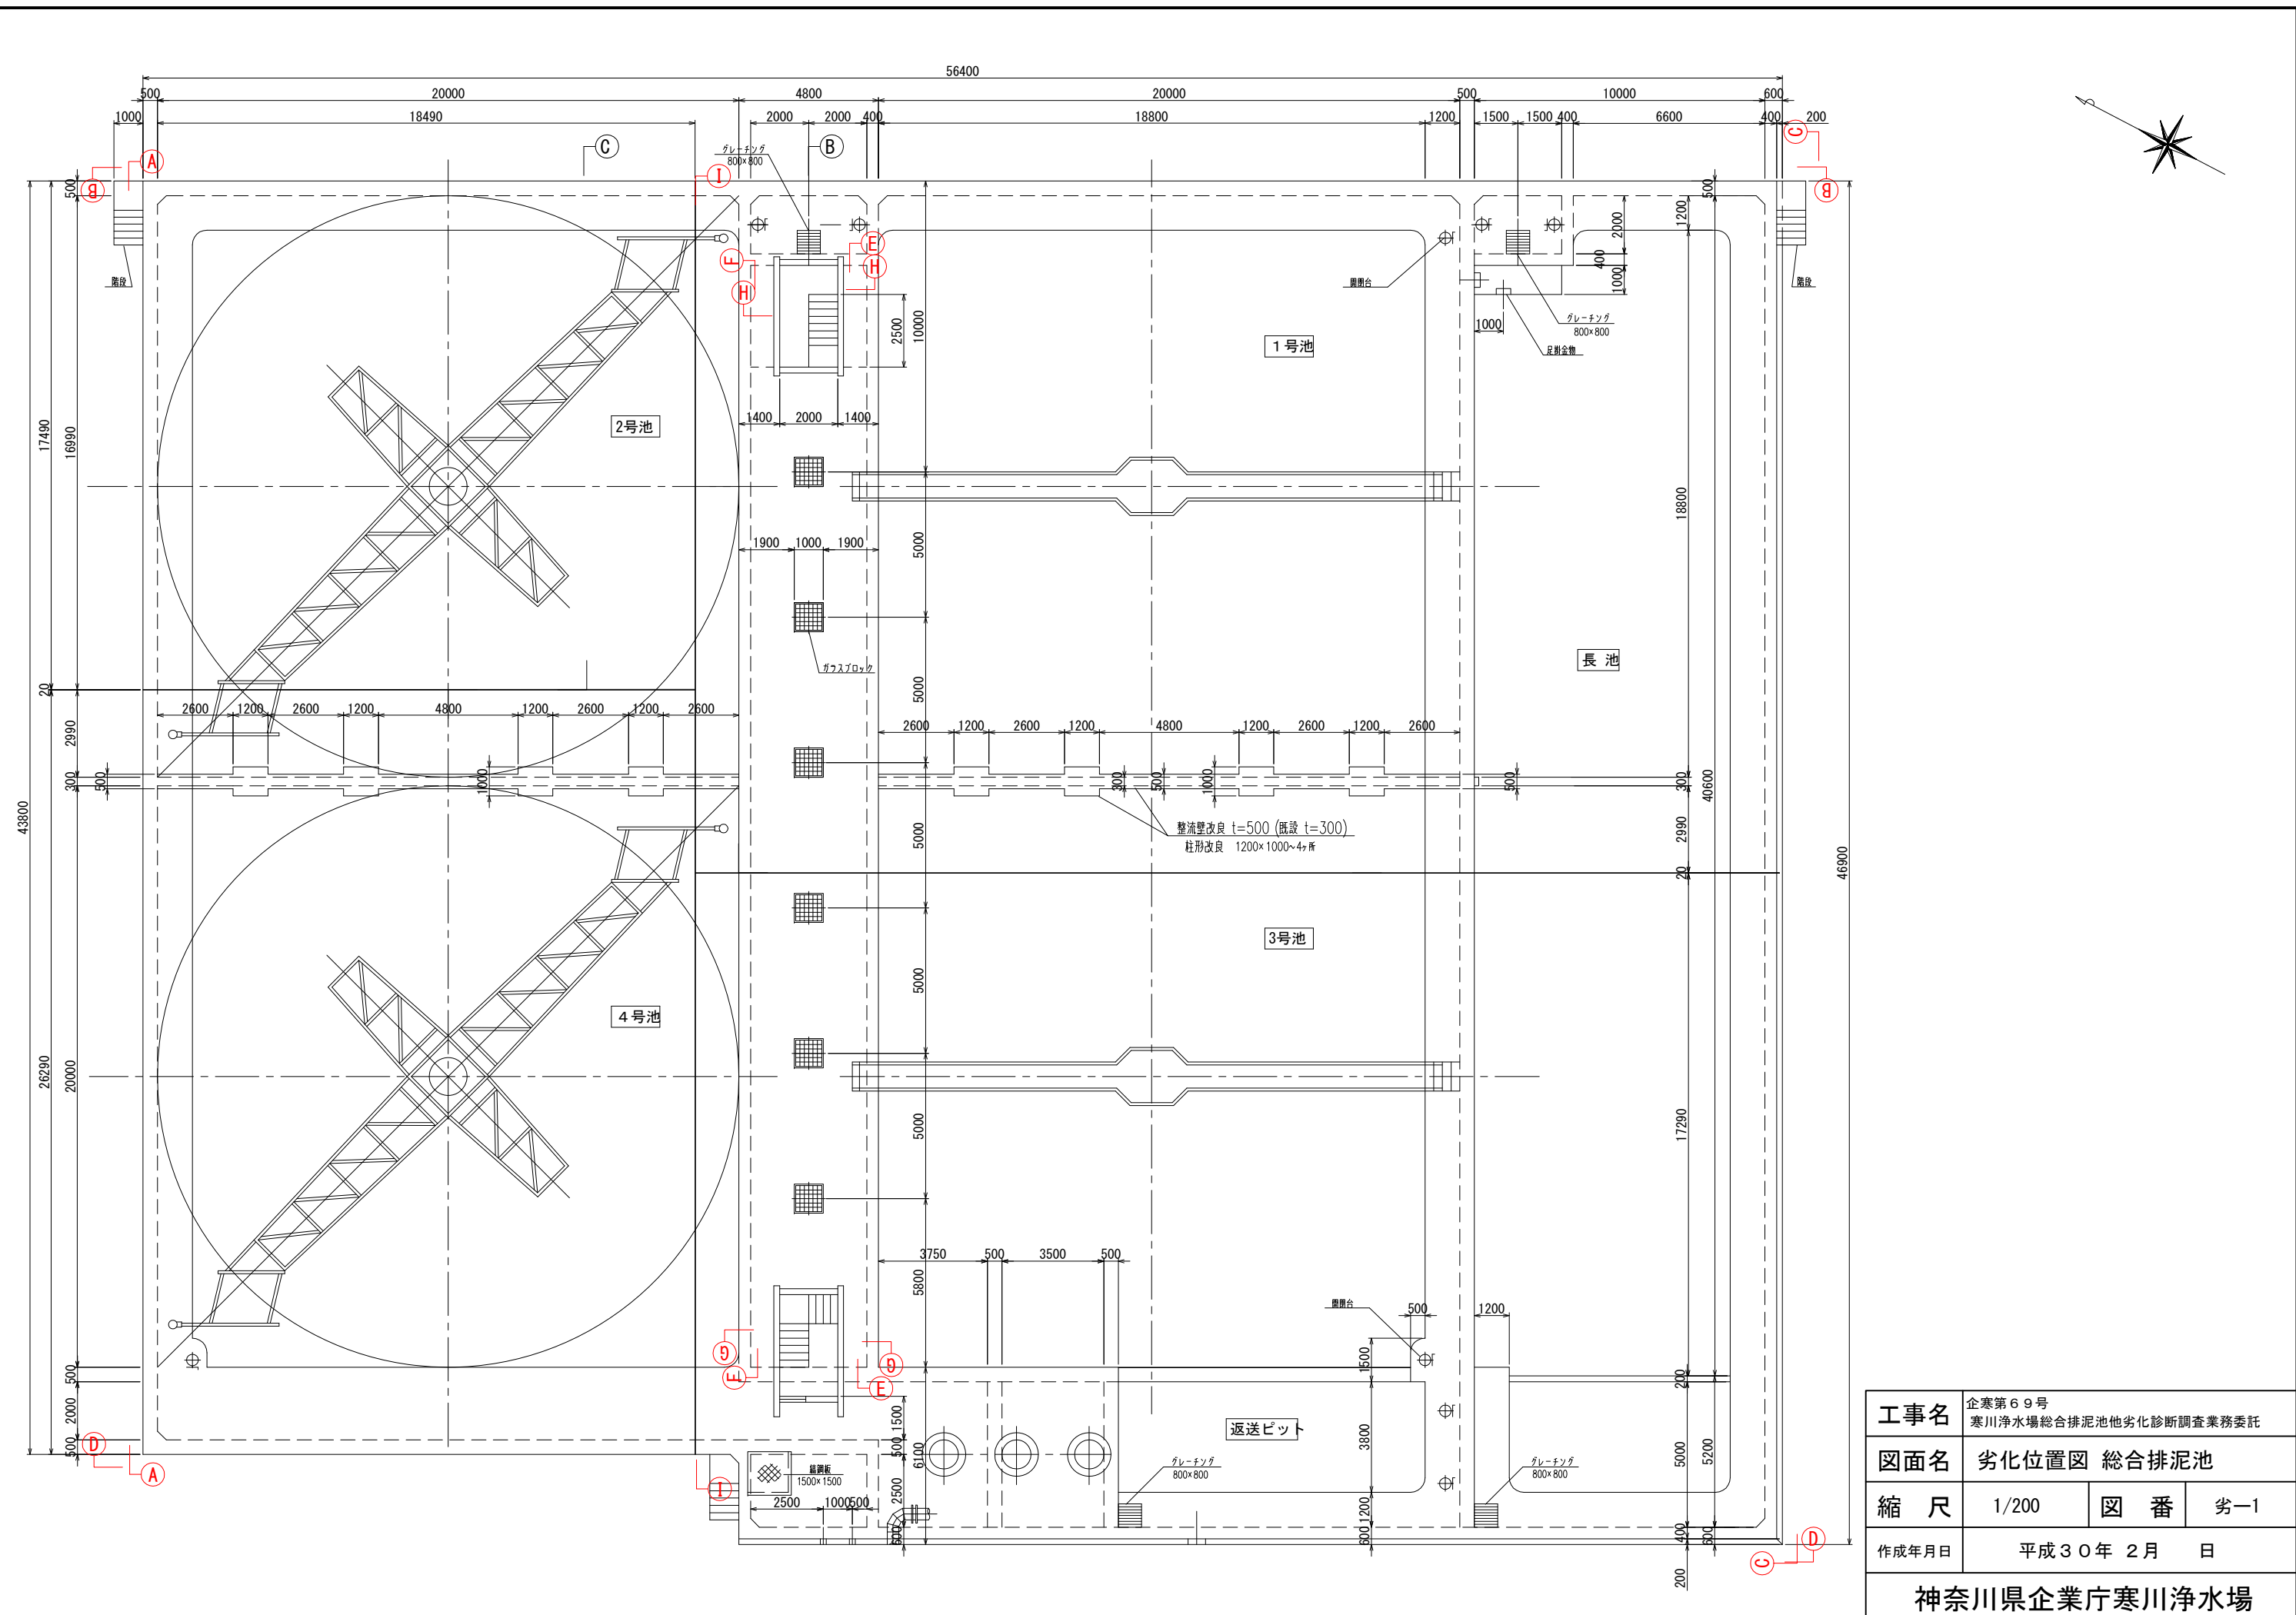
工事名	企寒第69号 寒川浄水場総合排泥池他劣化診断調査業務委託		
図面名	劣化位置図 総合排泥池		
縮尺	1/200	図番	劣-1
作成年月日	平成30年 2月 日		
神奈川県企業庁寒川浄水場

劣化による変状の種類と発生位置を次図に、また変状の数量を以下に示す。

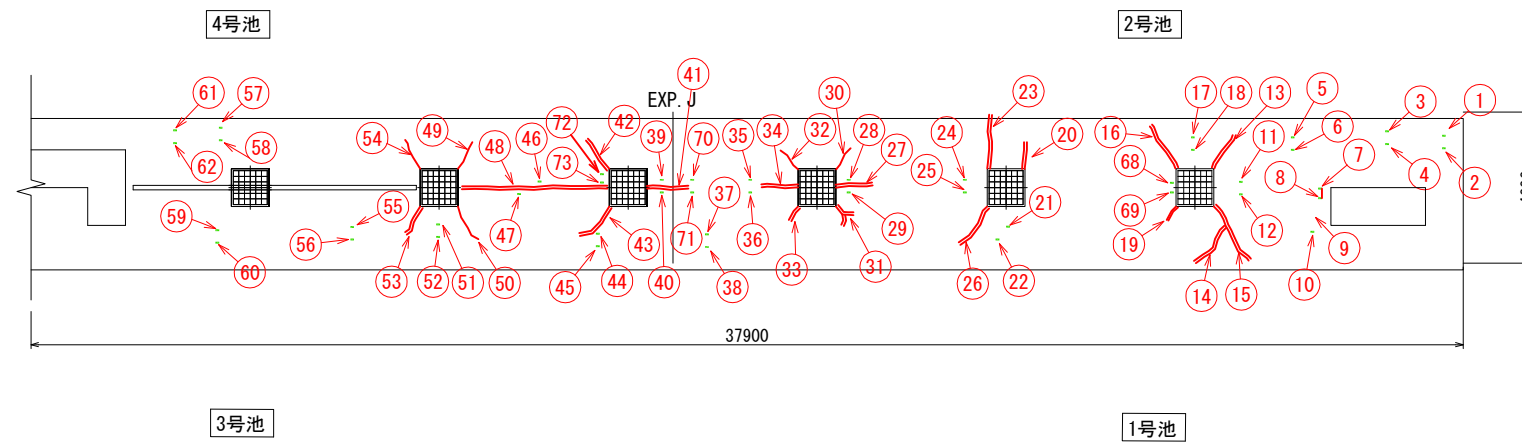
工事名	企寒第69号 寒川浄水場総合排泥池他劣化診断調査業務委託		
図面名	劣化位置図 総合排泥池 (管廊 天井)		
縮尺	1/200	図番	劣-2
作成年月日	平成30年 2月 日		
神奈川県企業庁寒川浄水場

- 天井のひび割れのほとんどは、その幅が 0.1 mm程度でその総延長は 24.96mである。また、幅 0.15mmのひび割れが 0.057m確認されている。特に明り取り（ガラスブロック）の隅角部分にひび割れが集中している。このひび割れの原因として、①隅角部の補強鉄筋の不足、②開口部の剛度のばらつき、③乾燥収縮等が考えられる。しかし、ひび割れ幅はいずれも小さく、構造物の耐力を低下させる程のものではない。この種のひび割れは、鉄筋コンクリート部材の宿命とも言えるもので、仮に補強筋の量を増やしたとしても、これを完全に防ぐことは困難であると考えられる。
- ひび割れのいくつかは、エフロッセンスの析出を伴っている。この部位は屋根スラブであり、調査を行った日が晴天であったために、このひび割れから漏水が発生しているか否かの確認はできなかった。
- 鉄筋の錆と露出が 51箇所確認された。この鉄筋は組立鉄筋（通称：馬筋）と称するもので、スラブ筋の間隔を保ために設置する。通常、スラブの配筋を行う場合、型枠の上にスペーサブロックを置き、その上に下端主筋、下端配力筋を配置する。馬筋はすの上に設置し、上端筋とその配力筋を支える。ところが、この施設では、馬筋を型枠の上に直接設置しているために、馬筋の足の部分の被りはほとんど取れていない。これが鉄筋を急速に錆びさせた主な原因であると考えられる。鉄筋は錆びると体積が膨張し、周囲のコンクリートを圧迫し剥離させる。これを一般には鉄筋の爆裂という。
- 馬筋は施工上必要な鉄筋であり、曲げ引張応力を負担するための主鉄筋ではない。この鉄筋の錆が構造物の耐力を低下させるとは考え難い。また、錆を発生している部分は、馬筋の足の部分であり、その長さは 100mmと短く、その影響範囲も狭い。しかし、赤く錆びた鉄筋（部分的には剥離を伴う）が天井表面に多く存在することは、外来者に悪印象と誤解を与える可能性がある。従って、ある程度の補修は必要であると考えられる。（補修については 5章で詳しく述べる）

- ・ 錆びた鉄筋の周囲をできるだけ狭い範囲でハツリ、鉄筋の曲げ上（Bend up）部分が、コンクリート表面から30mm程度になった箇所をアセチレンバーナーで切断する。
- ・ 鉄筋の切断面に防錆剤を塗る。
- ・ 鉄筋を完全に取り去り、コンクリートの表面を清掃した後、プライマー、レジンモルタルを塗り、金コテで仕上げる。
- ・ 高所作業が必要となる部分は枠組み足場を設置する。
- ・ ポンプ、配管のある部分は、非可燃性シートで養生する。

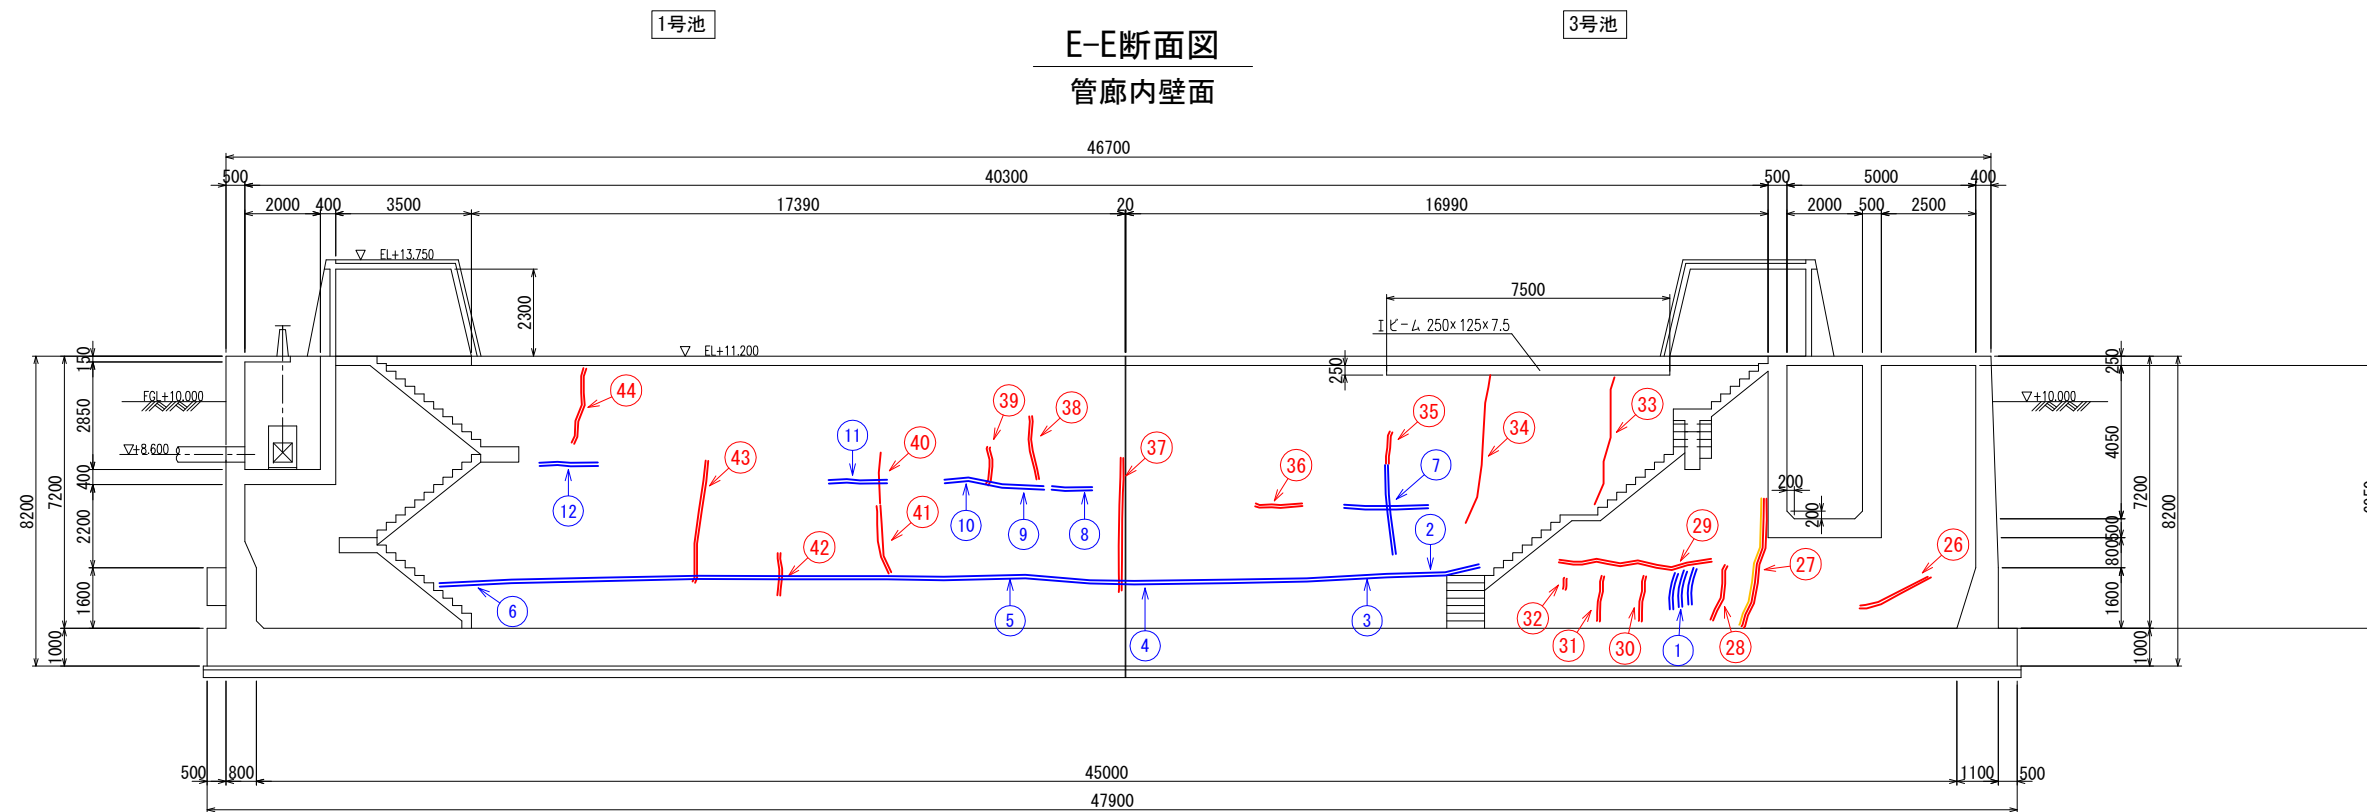
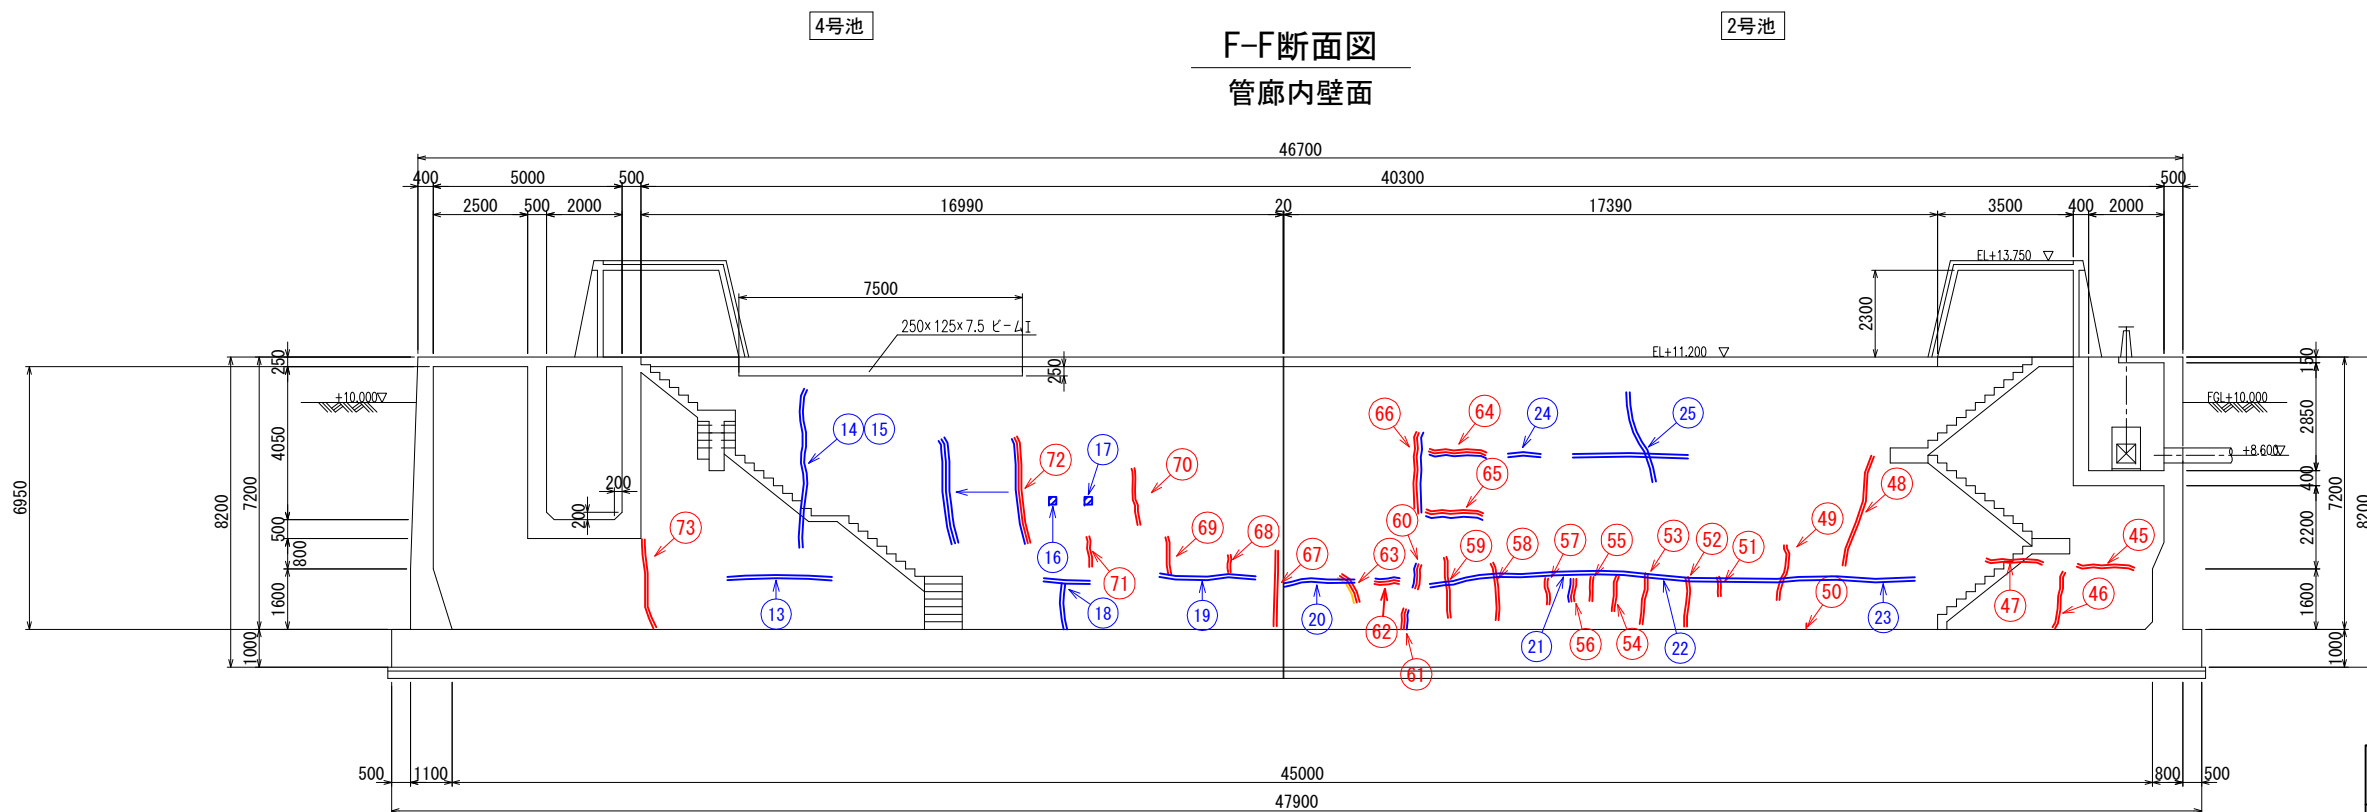
工事名	企寒第69号 寒川浄水場総合排泥池他劣化診断調査業務委託		
図面名	劣化位置図 総合排泥池 (管廊 内壁)		
縮尺	1/200	図番	劣-3
作成年月日	平成30年 2月 日

- 管廊内壁は長辺方向 (E-E 壁、F-F 壁)、短辺方向 (E-E 壁、G-G 壁) の 4 面で構成されている。長辺方向の 2 壁は前回の調査でもひび割れが確認されている。これを図面では赤線で示した。また、そのひび割れ幅は全て 0.4mm 以下であった。今回の調査で確認したひび割れを、図中では青線で示した。そのひび割れ幅は何れも 0.2mm 以下であった。ひび割れのなかには、エフロレッセンスを伴うものがあったが、漏水を起こしていないことを確認した。短辺方向の 2 壁には、ひび割れはなかったことからひび割れ位置図の掲載は省略した。
- 今回の調査で、確認したひび割れで特徴的なものは、基礎底版から約 1.5m 上がった場所にできた、ほぼ水平で連続したひび割れである。ひび割れ幅は 0.2mm 以下と小さく、漏水も起こしていないが、他とは違った形態のひび割れである。このひび割れの発生原因としては、引張応力によるひび割れと考えられる。しかし、ひび割れ幅は小さく、耐力上の問題はないと考えられる。

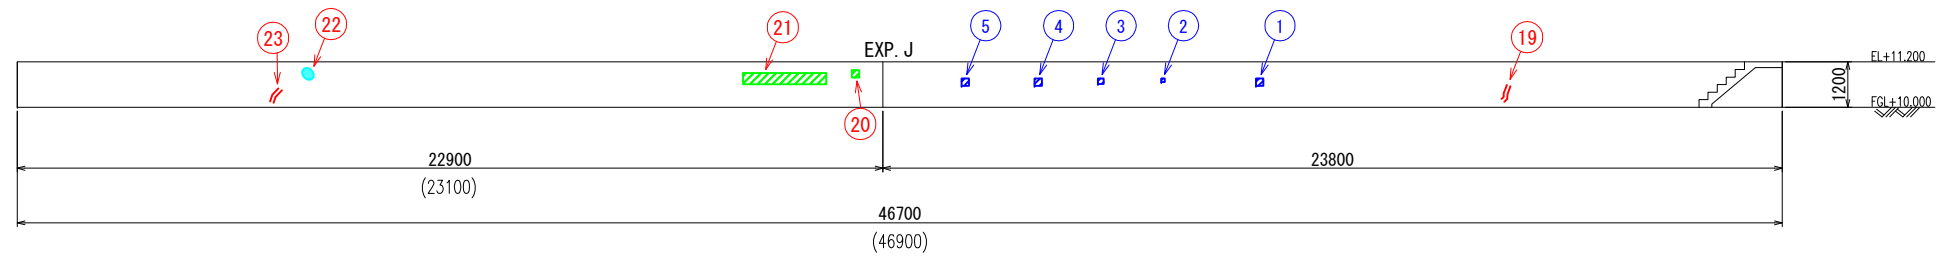
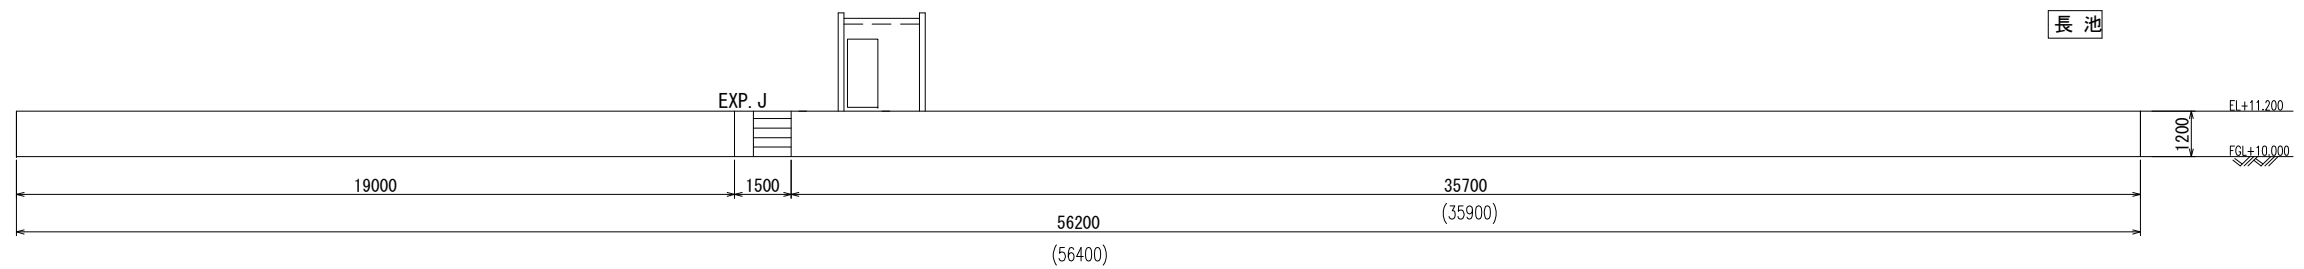
工事名	企寒第69号 寒川浄水場総合排泥池他劣化診断調査業務委託		
図面名	劣化位置図 総合排泥池 (外壁)		
縮尺	1/200	図番	劣-4
作成年月日	平成30年 2月 日		
神奈川県企業庁寒川浄水場

- 総合排泥池の外壁は、今回の調査の対象から外れている。このため、図面には前回調査の結果をそのまま載せ、ひび割れ及び劣化の原因とその対策についてのみコメントする。
- 外壁は短辺方向 (A-A 壁、B-B 壁)、長辺方向 (C-C 壁、D-D 壁) で構成されている。
- 変状が発生しているのは C-C 壁で、他の壁には発生していない。変状の詳細は、浮きが 2ヶ所、ジャンカが 5ヶ所、剥離が 1ヶ所、エフロレッセンスを伴った短いひび割れが 2ヶ所である。これらの変状の発生位置の多くは、壁と歩廊スラブの付け根部分で、その原因としては、施工不良が考えられる。しかし、変状の位置は大きな応力が作用する場所ではなく、また変状も小さいことから構造耐力上の問題はないと考えられる。

- ・ 剥落箇所の表面を余分にハツリ、劣化の範囲を確認する。
- ・ ハツリ部分を清掃、そのあとにプライマー、レジンモルタルを塗り、金コテで仕上げる。

- ・ ハツリは注意深く行い、浮きの部分を最小限に留めること。
- ・ ハツリの表面を清掃、そのあとにプライマー、レジンモルタルを塗り、金コテで仕上げる。

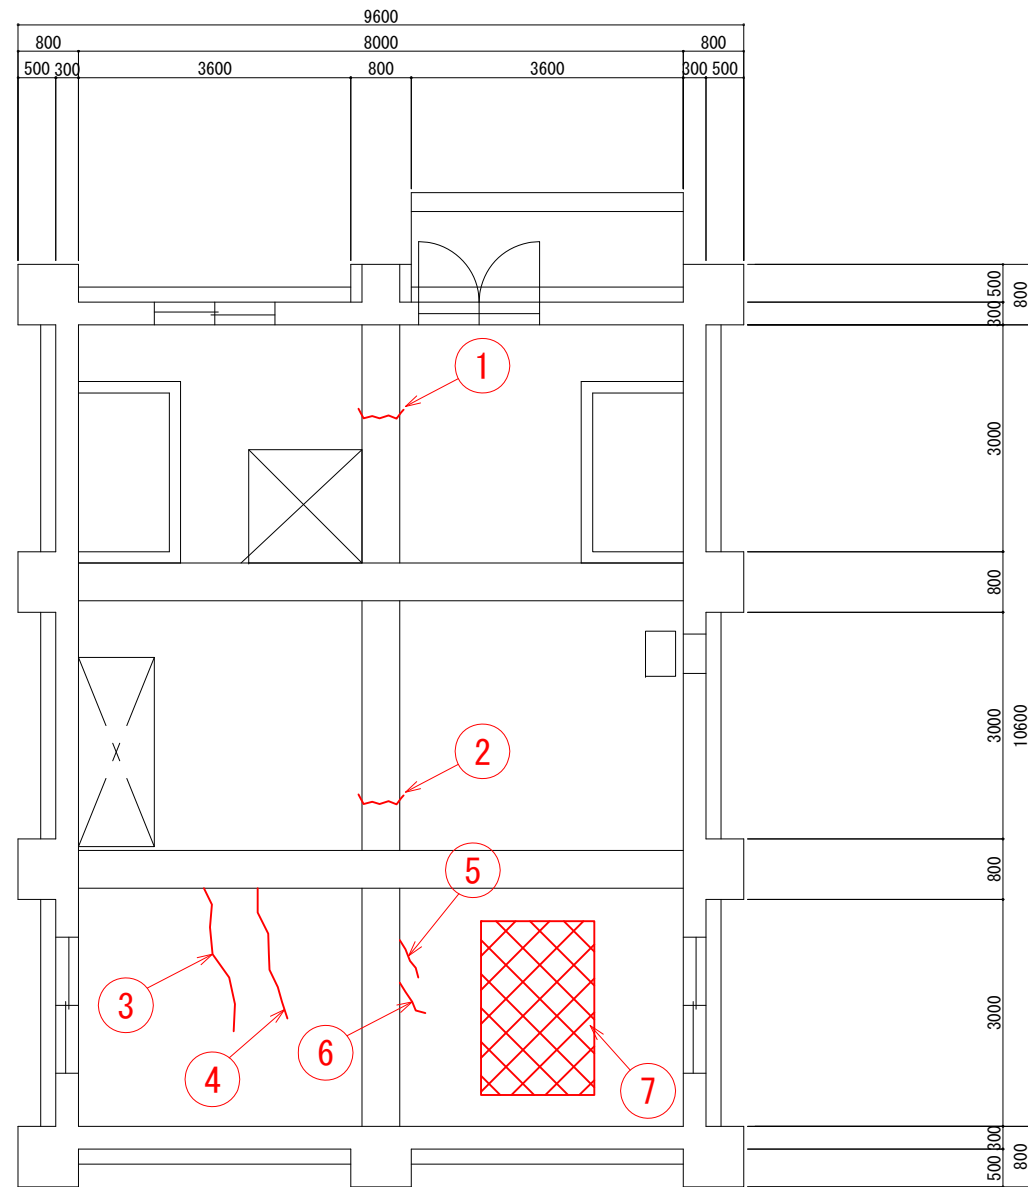
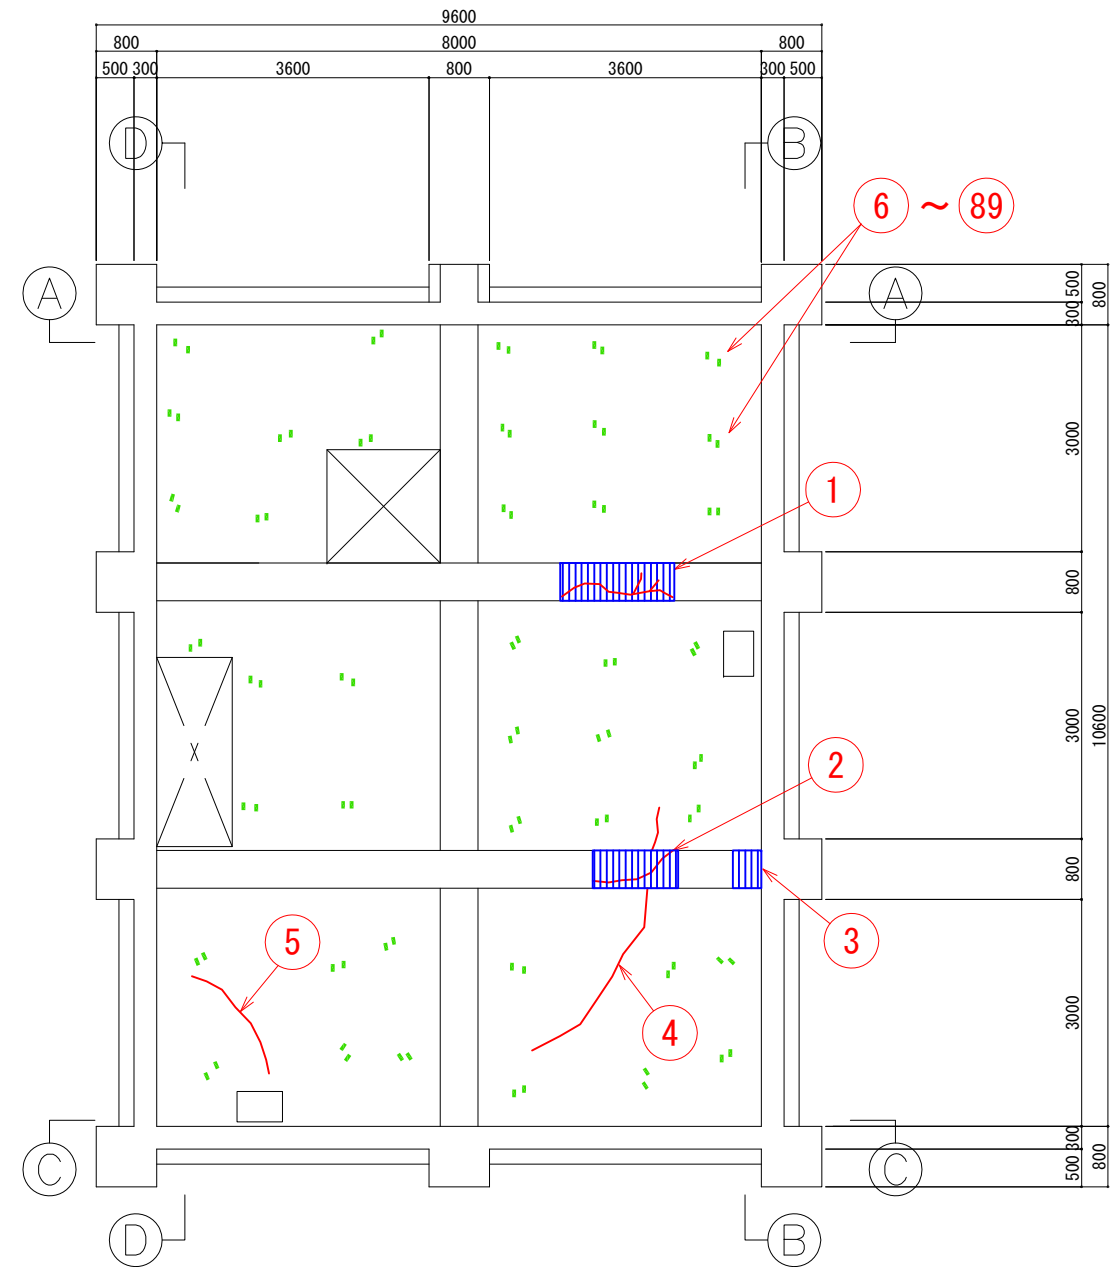
工事名	企寒第69号 寒川浄水場総合排泥池他劣化診断調査業務委託		
図面名	劣化位置図 濃縮槽ポンプ室 (天井)		
縮 尺	1/100	図 番	劣-6
作成年月日	平成30年 2月 日		
神奈川県企業庁寒川浄水場

- この部位での変状の特徴は、馬筋の錆が84ヶ所と同ポンプ室の1F天井や総合排泥池の管廊天井に比べて極端に多いことである。その原因として塩酸の影響が考えられる。かつてこのポンプ室では塩酸が使用されていた。現在は塩酸の使用は停止しているが配管は今も残されている。当時、この配管の一部(例えばバルブのグランド)に僅かな漏があり、気化した塩酸が地下室内に充満し、それが被りの小さい馬筋を腐食させたものと考えられる。その根拠として、このポンプ室にはステンレス製の汚泥圧送管が地下→地上階→戸外→濃縮槽へと配管されているが、この管の表面が、B1部分では赤く錆びているのに対して、地上階では、明らかに錆が少なく、戸外ではまったく認められないことが挙げられる。塩酸の使用は既にて停止されているので、これ以上錆の急速な進行が起り難いと考えられる。また、総合排泥池の管廊、天井のところで述べたのと同様の理由から、馬筋の錆による構造物の耐力低下はないものと考えられる。
- この天井には比較的長めのひび割れが2ヶ所ある。ひび割れ幅は何れも0.2mm以下であり、構造上の耐力に問題はない。このひび割れの原因としては、施工中あるいはコンクリートの硬化期間に支保工に緩みが生じたとか、あるいは、想定以上の荷重が作用したことなどが考えられる。

- 梁の3箇所と比較的広範囲にジャンカがある。このジャンカ部分にはタバコの吸い殻があり、スパーブロックの周囲にはモルタルが十分に行き渡っていない箇所もある。これは、施工の粗雑さが原因であると判断される。

- ・ 天井には長さ2.0mと1.8mのひび割れがある。いずれのひび割れ幅も0.1mmと狭い。このため、構造上の耐力には問題はない。ひび割れの明確な原因は掴みにくいが、部材剛度のバラツキと施工不良が重なって生じたものではないかと考えられる。
- ・ 網目状のひび割れが確認された。その範囲は概ね2.3m x 1.5mであり、スラブの中央付近に発生している。この場所は、荷重が作用すると曲げモーメントが最大となることから、材令の浅い施工中あるいは施工直後に大きな荷重が作用したために生じた可能性がある。しかし、ひび割れ幅は0.2mm以下と狭く、構造上の耐力の問題はないと考えられる。

- ・ ジャンカ箇所は原則現況のままとする。ただし、濃縮槽ポンプ室の梁部分で、砂目の出ている箇所は、セメントペーストで刷毛引し、コンクリート表面の色調を整える。

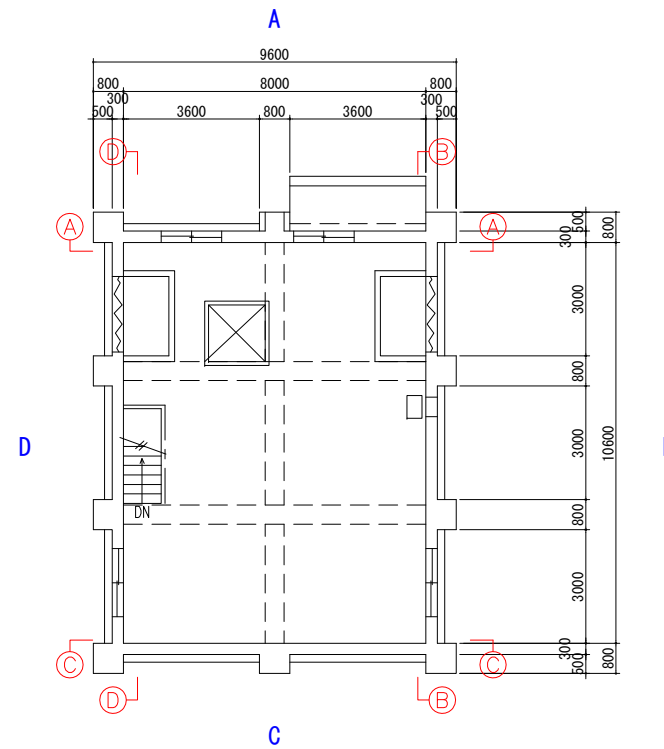
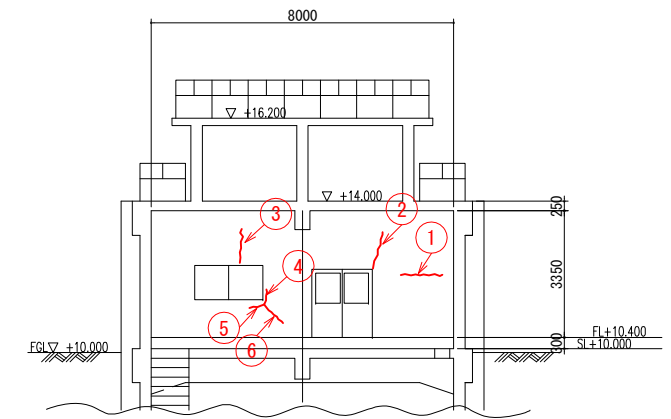
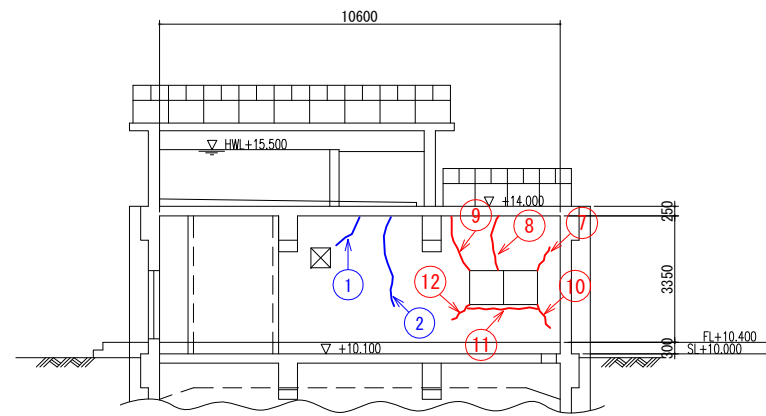
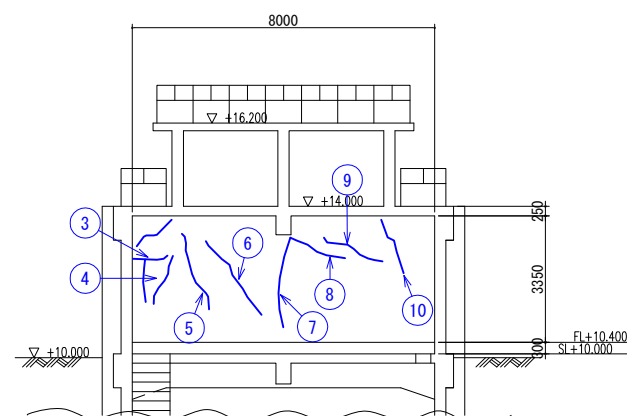
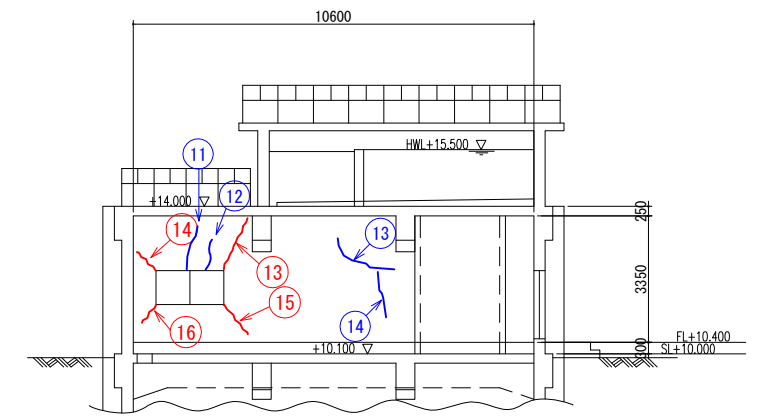
工事名	企寒第69号 寒川浄水場総合排泥池他劣化診断調査業務委託		
図面名	劣化位置図 濃縮槽ポンプ室 (1F室内壁)		
縮尺	1/200	図番	劣-7
作成年月日	平成30年 2月 日		
神奈川県企業庁寒川浄水場

- ・ 梁に4ヶ所のひび割れが認められるが、いずれもひび割れ幅は0.2mm以下であり構造上の耐力に問題はないと考えられる。ひび割れの原因は硬化時の乾燥ひび割れと考えられる。

- ・ 内壁は、(A-A断面)、(B-B断面)、(C-C断面)、(D-D断面)で構成されている。これら何れの壁にも細かなひび割れが生じている。特に横長の窓の隅にひび割れが集中している。このひび割れの原因としては、部材剛性のアンバランスに加え、コンクリートの水セメント比(W/C)が高かったのではないかと推測される。

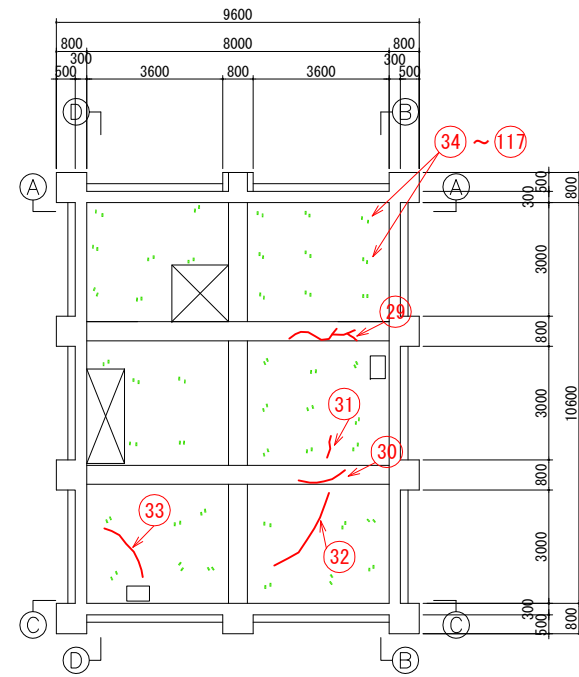
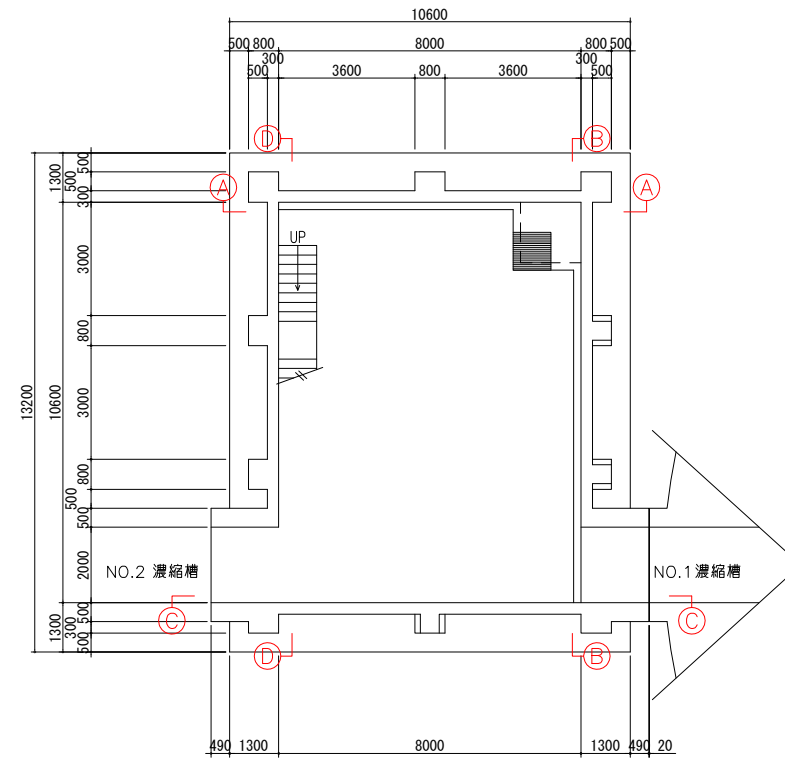
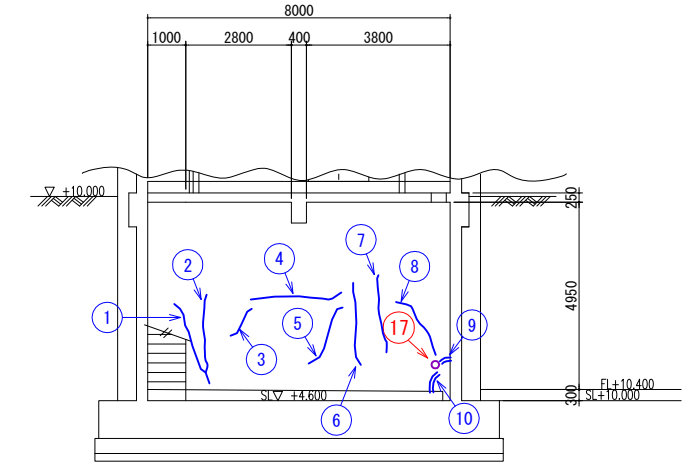
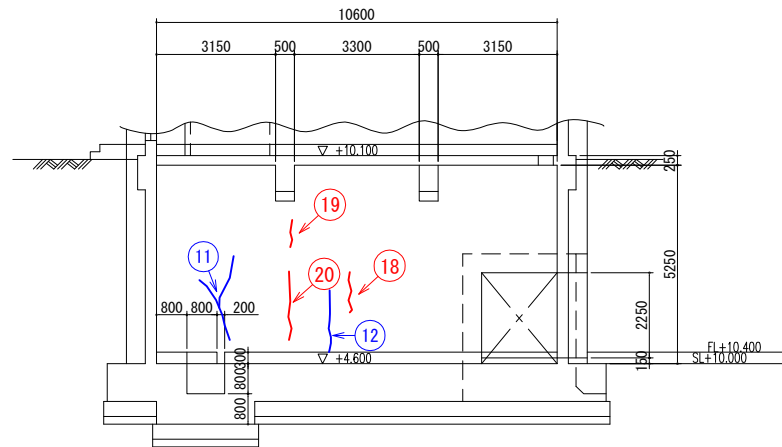
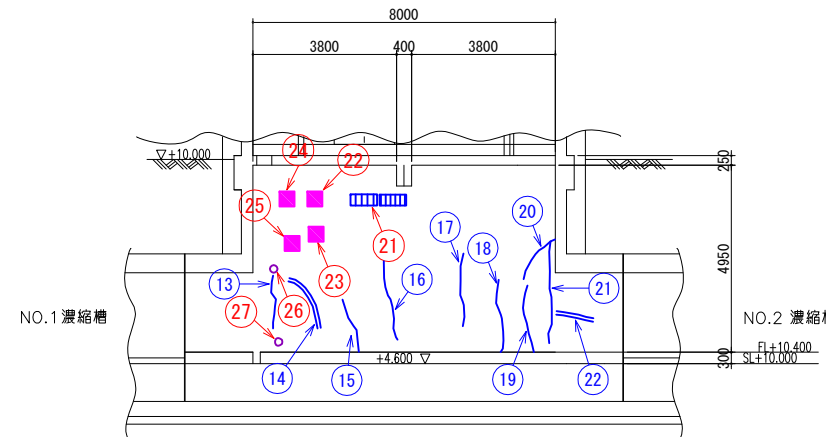
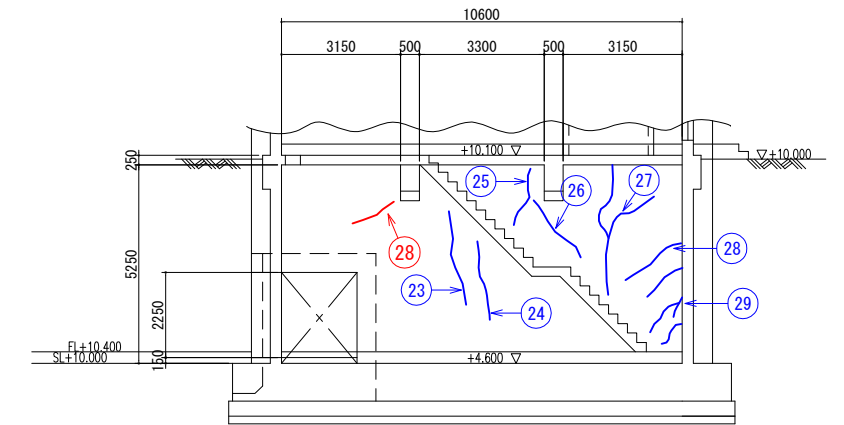
工事名	企寒第69号 寒川浄水場総合排泥池劣化診断調査業務委託		
図面名	劣化位置図 濃縮槽ポンプ室（地下1F）		
縮尺	1/200	図番	劣-8
作成年月日	平成30年 2月 日		
神奈川県企業庁寒川浄水場

- B1F室内壁面には全体的にひび割れが存在する。前回調査で確認されたひび割れは、北面(B-B断面)に3本と南面(D-D断面)に1本の計4本であった。しかし、今回の調査では(A-A断面)と(C-C断面)にも細かなひび割れが多数確認された。これらは何れも0.2mm以下であり構造上の耐力の問題はない。このひび割れの原因としては、ひび割れの周囲に柱があり、壁と柱の剛性のアンバランスにより、コンクリートが硬化する過程で剛性の低い壁にひび割れが生じた可能性がある。その他、施工不良とし

て、締固めの不足も考えられる。

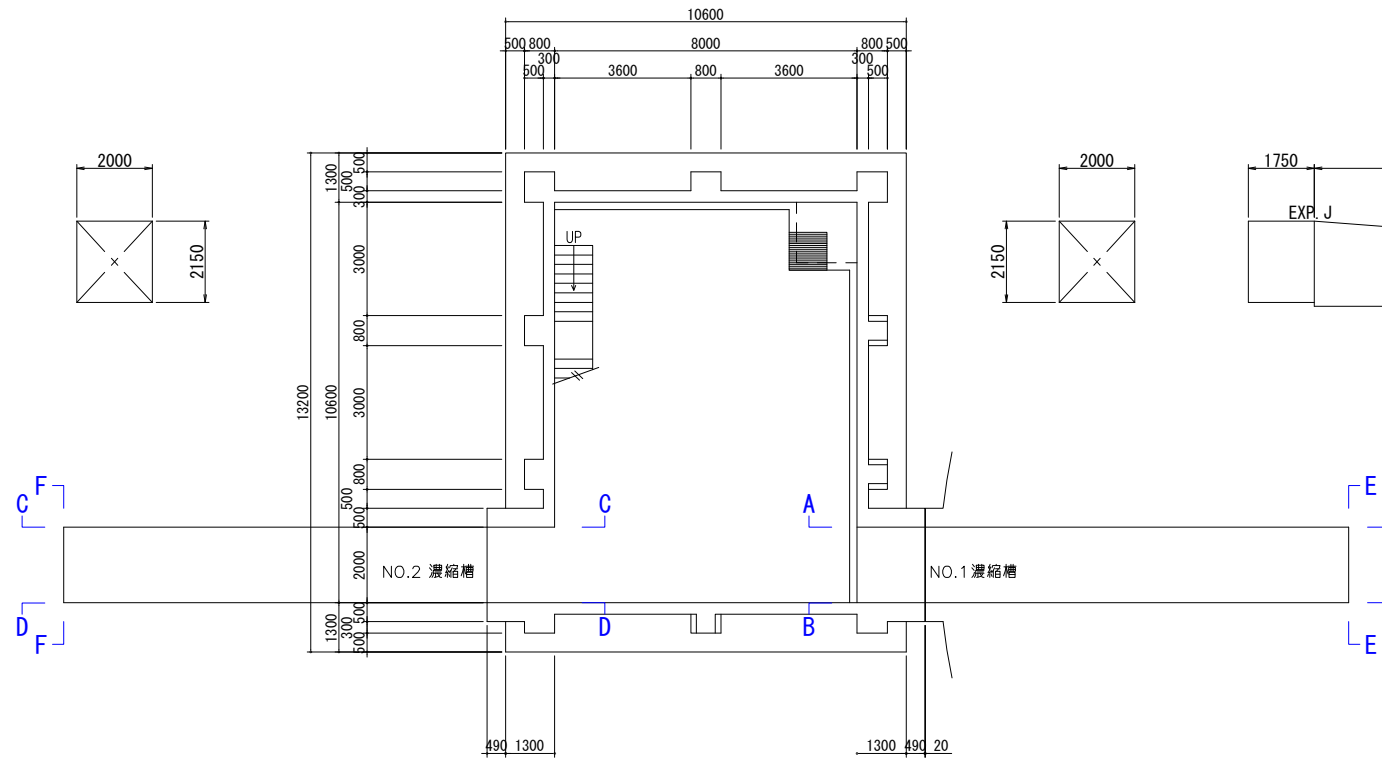
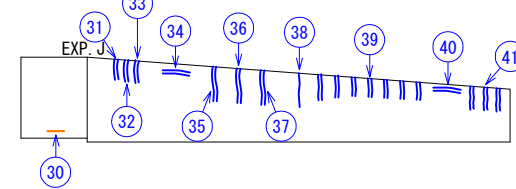
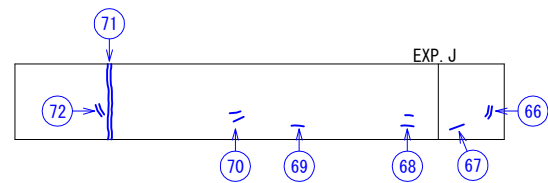
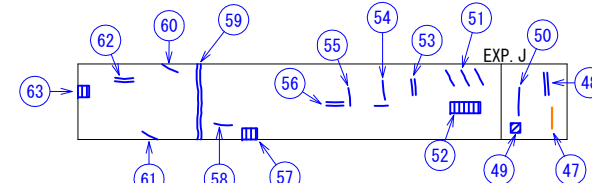
工事名	企寒第69号 寒川浄水場総合排泥池他劣化診断調査業務委託		
図面名	劣化位置図 濃縮槽ポンプ室 (地下1F)		
縮尺	1/200	図番	劣-9
作成年月日	平成30年 2月 日		
神奈川県企業庁寒川浄水場

- ・ 管廊の天井、壁面に細かなひび割れが確認された。そのほとんどはエフロレッセンスを伴うものである。このひび割れからの漏水は認められなかった。すべてのひび割れは0.2mm以下と認められ、構造上の耐力の問題はない。このひび割れの原因については不明な点が多く、明確なことは言えないが、ひび割れの出現箇所数はNo 1の池の方が明らかに多い。このことから、コンクリートの性状、特に水セメント比や施工の良否によるところが多いとかがえられる。
- ・ ジャンカが2箇所みとめられる。施工不良。

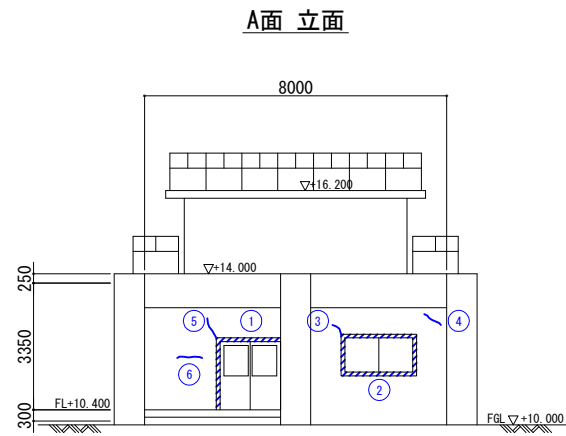
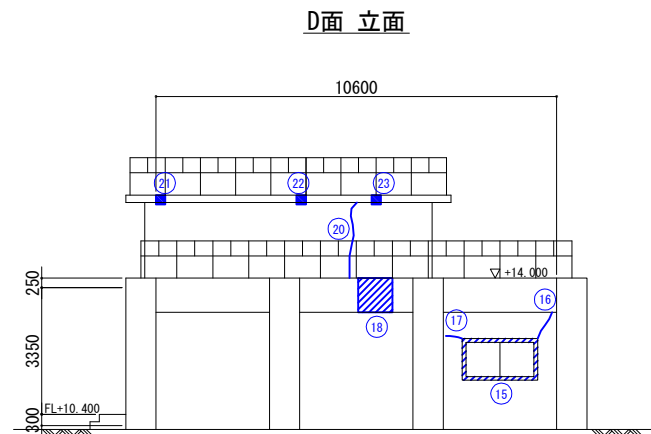
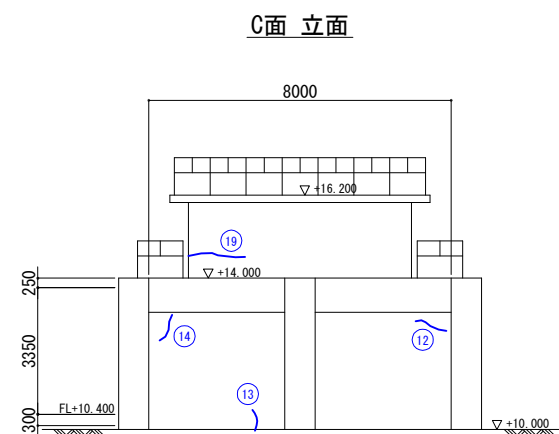
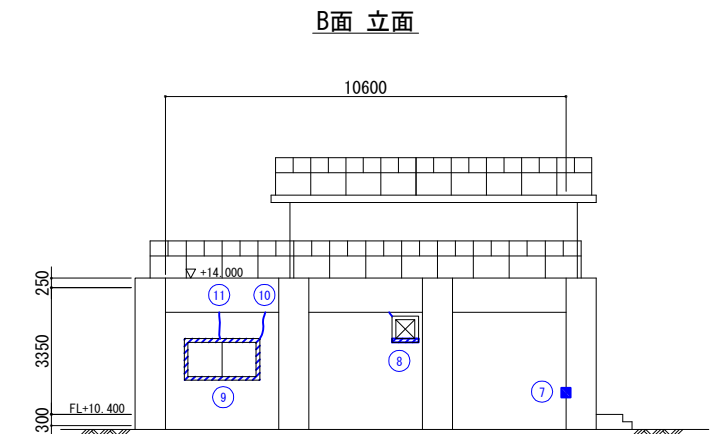
工事名	企寒第69号 寒川浄水場総合排泥池他劣化診断調査業務委託		
図面名	劣化位置図 濃縮槽ポンプ室 (外壁)		
縮尺	1/200	図番	劣一10
作成年月日	平成30年 2月 日		
神奈川県企業庁寒川浄水場

- ・ 壁面について、ひび割れ、仕上げ材の浮き、鉄筋露出、剥落が確認された。ひび割れについては何れも0.2mm以下で、構造上の耐力に問題はない。浮きの多くは窓枠の周囲のモルタル充填箇所である。また、剥離も4箇所確認された。このほかにジャンカが1箇所確認された。柱のスターラップに1箇所、鉄筋露出が確認された。これは、将来、構造耐力に関係すると予測されることから補修を行う必要があると考える。

- ・ 底部分に、鉄筋露出（馬筋）と剥落が確認された。

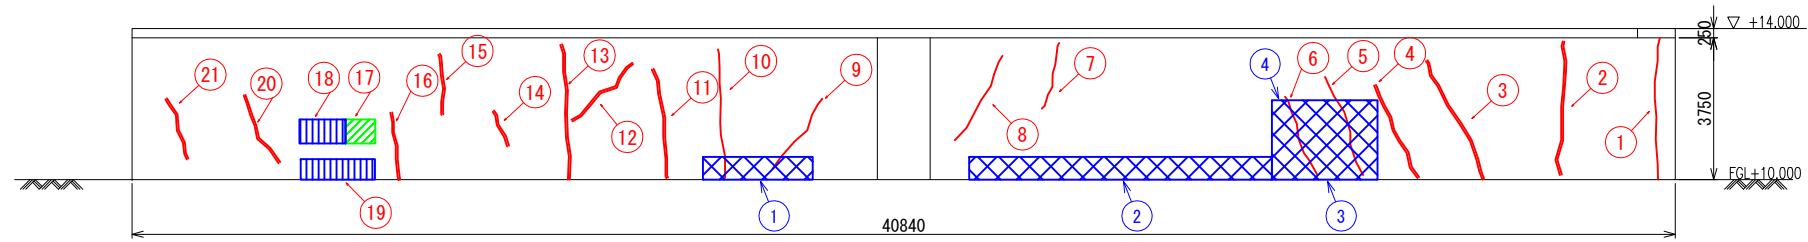
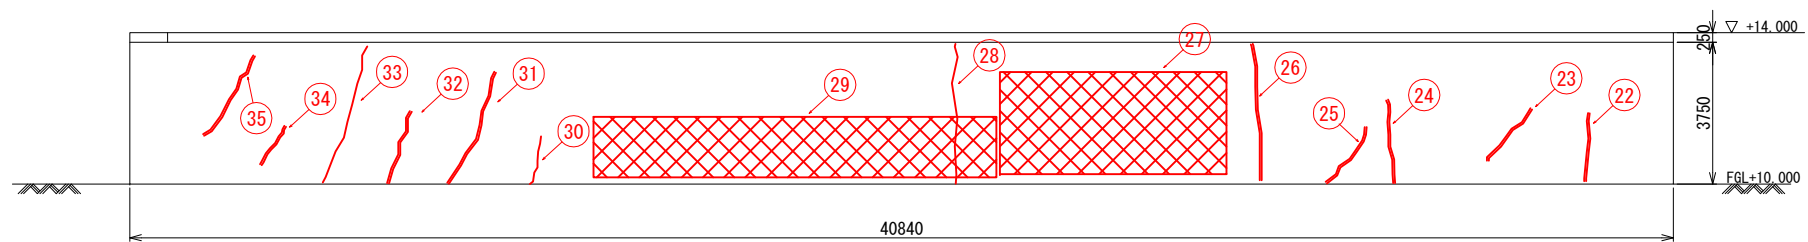
工事名	企寒第69号 寒川浄水場総合排泥池他劣化診断調査業務委託		
図面名	劣化位置図 濃縮槽No.1 (外壁)		
縮尺	1/400	図番	劣-11
作成年月日	平成30年 2月 日		
神奈川県企業庁寒川浄水場

- ・ 濃縮槽壁の全体に網目状のひび割れが存在する。このことは、今回の調査でも確認した。多くのひび割れはエフロレッセンスを伴っているが、調査の期間中、濃縮槽はほぼ空の状態であったため、このひび割れから漏水が発生しているか否かの確認はできなかった。ひび割れ幅は何れも 0.4mm以下で構造上の耐力の問題はないと考えられる。ひび割れは全て縦方向に発生しており、水平方向のひび割れはなかった。このことから、ひび割れの原因は構造上の問題ではないかと推測される。この種の構造物は一般に円形シェルと言われ、薄膜構造として解析することが多い。この解析方法では、樽がタガで支えられているのと同じ考え方で設計する。この設計法では、主筋は壁の円周方向に配置するリング筋となる。この時、壁の円周方向に働く力は引張力のみで曲げは生じない。このため、壁の鉛直断面（コンクリート）には、引張力が発生する。コンクリートの引張耐力は鉄筋の約 1/10 である。そのため、鉄筋に引張応力が発生する前に、コンクリートにひび割れが生じる。この濃縮槽の円周方向の鉄筋はD16mmがダブル、鉛直方向もD16mmダブルで配筋されている。印象としては、リング筋の鉄筋量が不足しているように感じる。では、この濃縮槽が壊れるかと言えば、壊れることはなく、十分安全であると言える。それは、この壁が擁壁として設計されているからである。その根拠として、コンクリートの断面形状が挙げられる。この壁の下端の厚さは 60cm、上端は 40cmとなっている。これは、擁壁として設計した場合、十分な断面剛性を有している。ただ、擁壁として解析した場合、ひび割れが入り易い構造となりがちであることは言える。

- ・ その他の可能性としては、アルカリ反応性骨材の使用が考えられる。アルカリ反応性骨材とはコンクリートの粗骨材である砂利が、セメントのアルカリと化学反応を起こし、時間の経過とともに強度を落すことを言う。しかし、このひび割れの原因がアルカリ反応性骨材であれば、他の構造物、例えば濃縮槽ポンプ室や総合排泥池も同じような問題を起こすはずである。しかし、そのような兆候は目視を行った範囲では確認できなかった。従って、その可能性は低いと考えられる。

- ・ 濃縮槽の壁の一部には浮きを生じた部分が確認できる。浮きの原因はおそらく鉄筋の錆が原因と推測される。

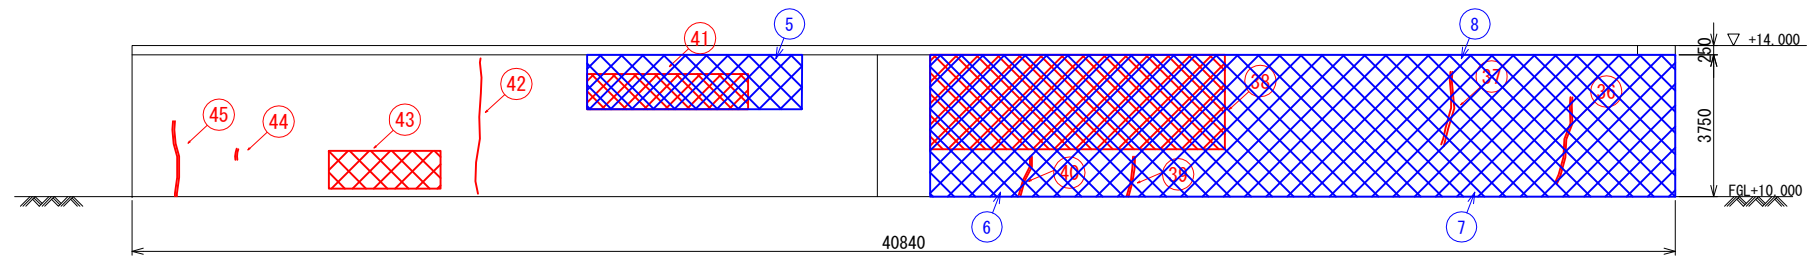
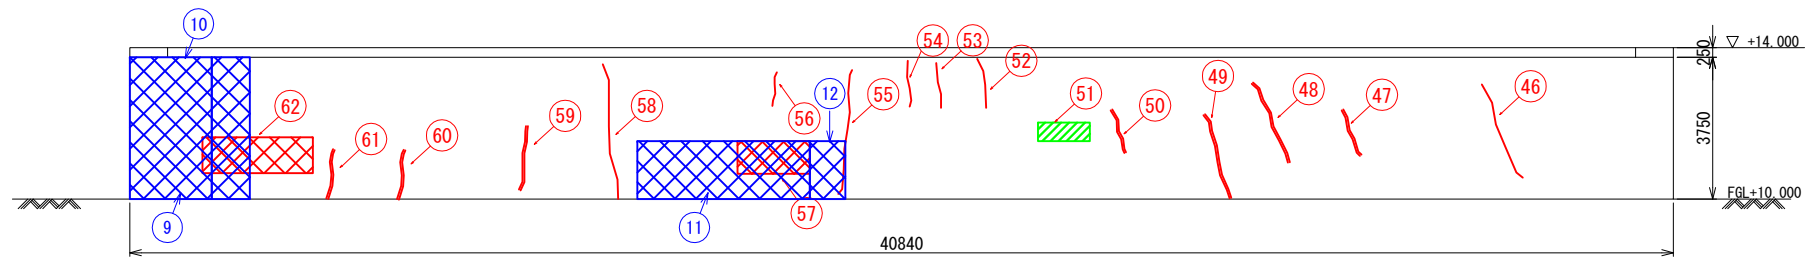
工事名	企寒第69号 寒川浄水場総合排泥池他劣化診断調査業務委託		
図面名	劣化位置図 濃縮槽No. 2 (外壁)		
縮尺	1/200	図番	劣-12
作成年月日	平成30年 2月 日		
神奈川県企業庁寒川浄水場

- ・ C-C壁の網目状のひび割れ範囲が、NO.1 槽に比べて広い。

- ・ NO.1 濃縮槽とほぼ同じコメントであるため説明を省略する。
