# 試験養浜後の海浜状況

1. 令和6年4月実施の養浜（目的と方法）
2. 養浜箇所状況
3. 養浜後のモニタリング結果

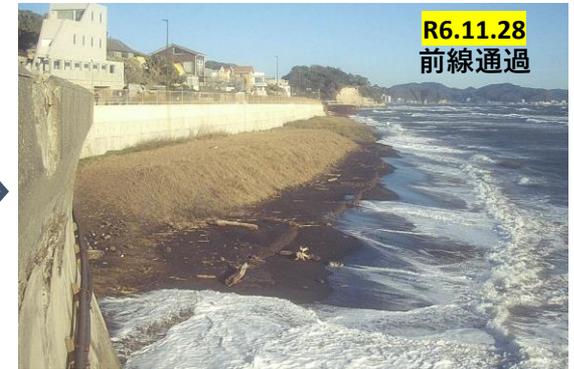
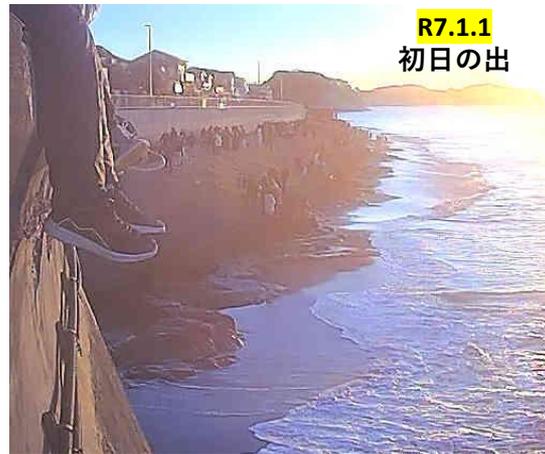
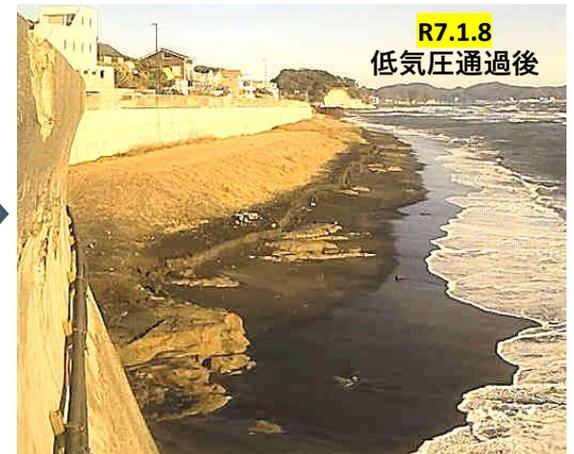
図3(2) 仮設通路工の経時変化

- ・ 令和 6 年度 の 台風 接近 は 4 回 であ っ た が R5.4 実 施 の 養 浜 工 の 侵 食 は 生 じ な っ た 。
- ・ 一 方 、 仮 設 通 路 工 の 盛 土 は 、 令 和 7 年 1 月 ま で に 養 浜 工 の 前 面 は 半 分 ほど 流 出 し 、 露 岩 が 進 ん だ 。
- ・ R5.4 実 施 の 養 浜 工 と R6.4 実 施 の 盛 養 浜 工 の 間 の 仮 設 通 路 は ほ ぼ 流 出 し た 。

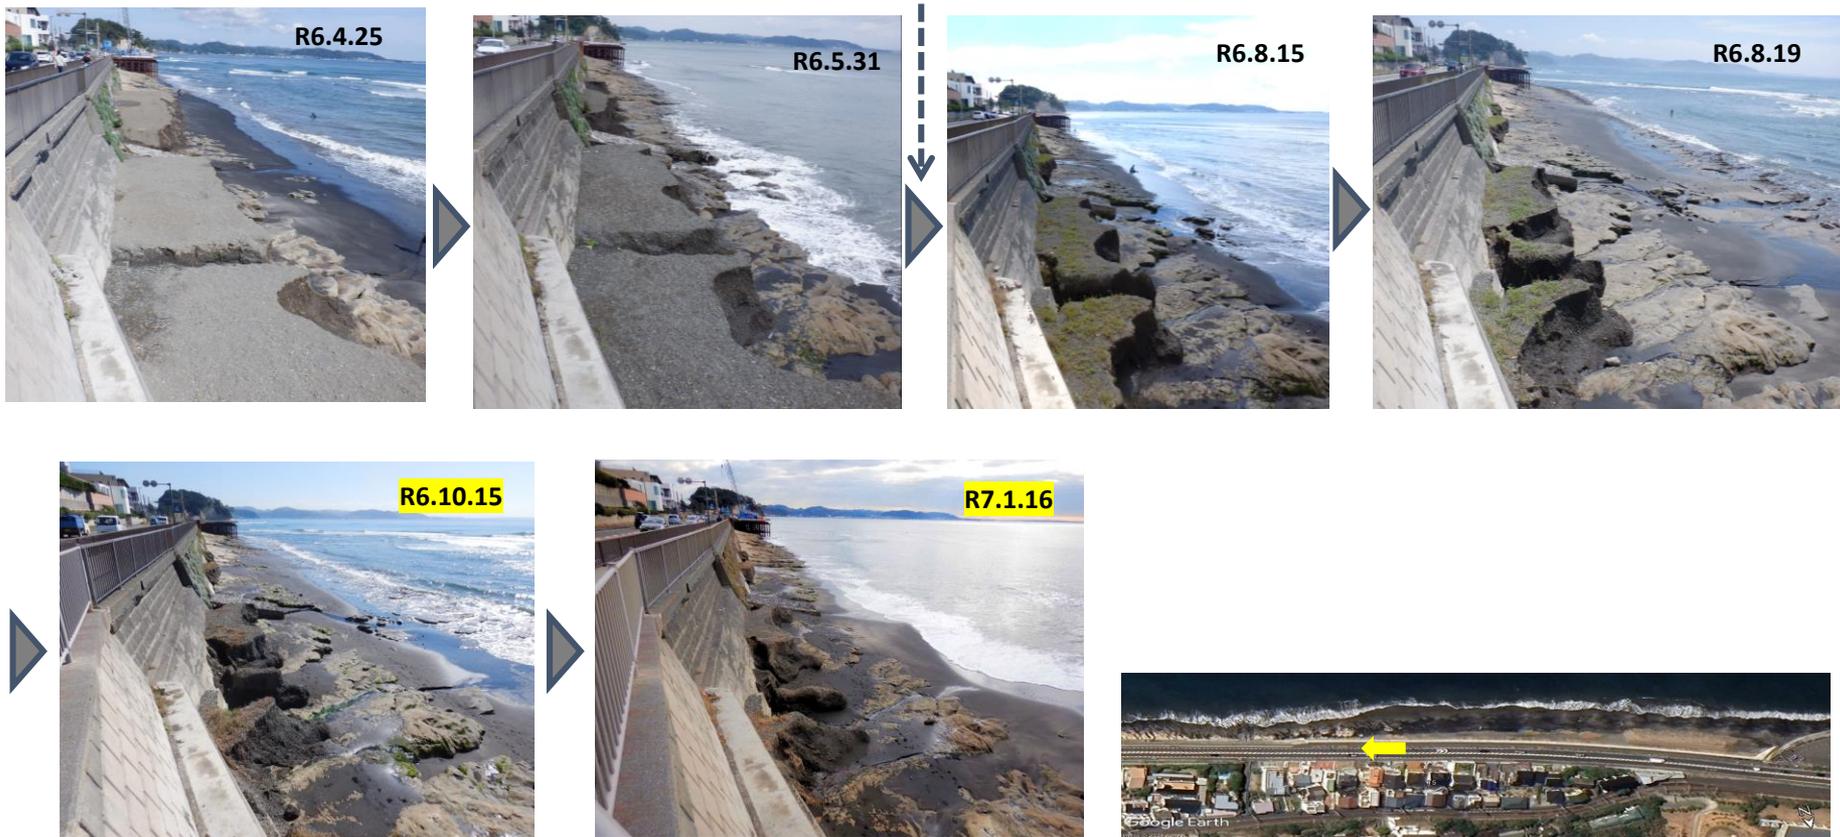
図4(1) 養浜工の経時変化 (稲村ヶ崎方向)

- ・ 令和6年8月16日に来襲した台風7号の後でも、一部の養浜工は残された。
- ・ その後、台風や前線・低気圧の通過に伴い、岩盤部での養浜工は道路護岸基部を除いてほぼ流出した。

2024年6月23日の前線通過時に流出

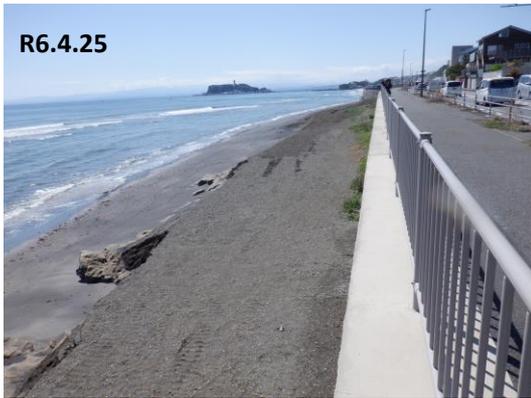
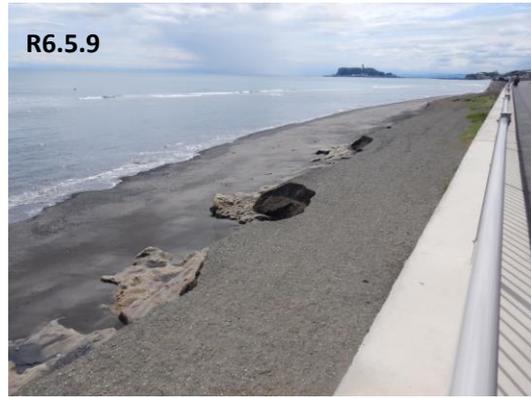
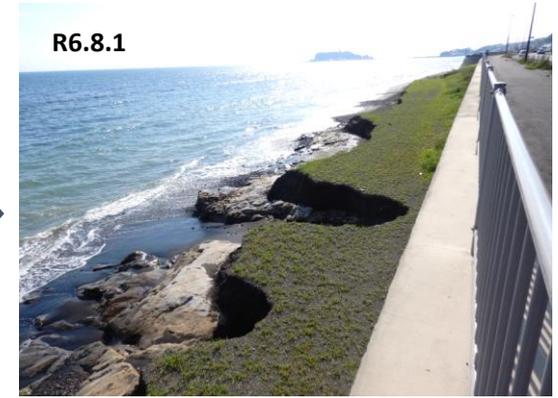
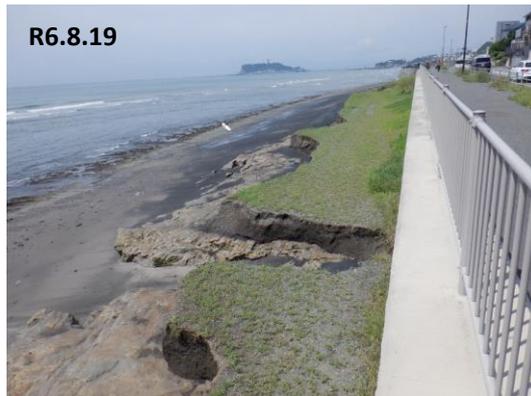
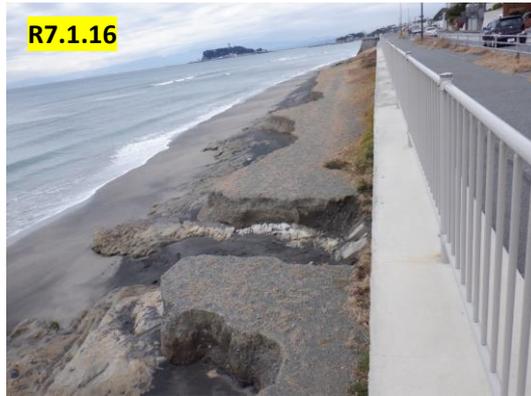
図4(2) 養浜工の経時変化 (江の島方向)

- ・ 2024年8月16日に来襲した台風7号の後でも、局所的な侵食はあるが、養浜工はほぼ残り、砂浜部での養浜工は若干削れた程度である。

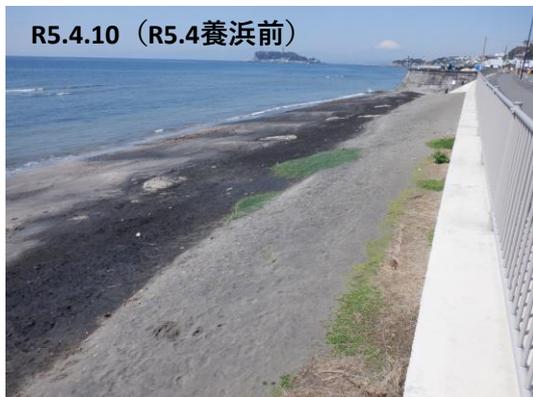
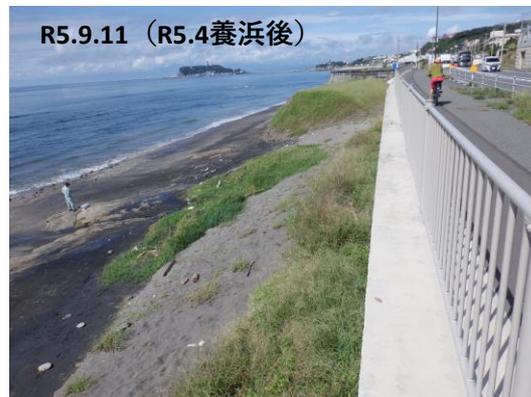
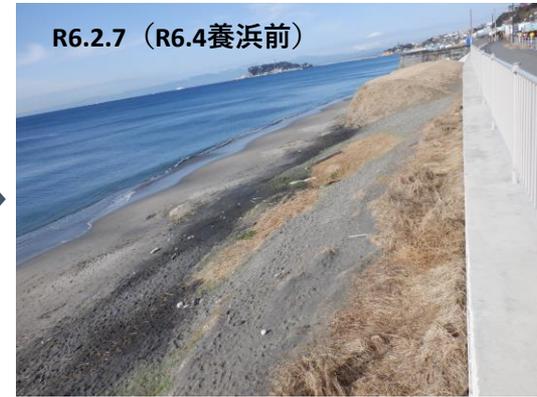
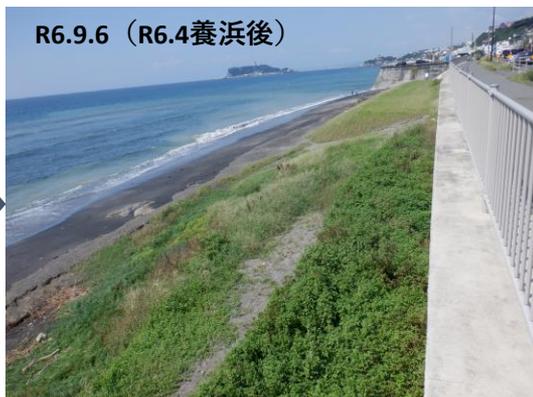
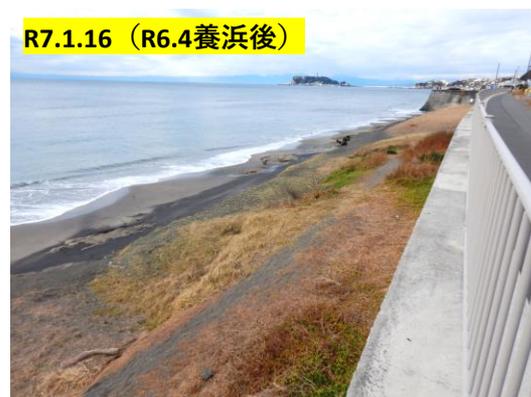
図5 養浜箇所の海浜植生の変化

- ・ 仮設通路（天端高T.P.+2.5m）で防護される範囲に、植生が繁茂した。
