# 議題（２）事故の概要（経緯）

東京電力パワーグリッド株式会社（以下「東京電力」という。）発注のシールド工事において、県が管理する流域下水道の下水管の上部を約50mに渡り破損させた。

- ・破損箇所 相模原市中央区上溝2560番地付近
- ・破損施設 相模川流域下水道左岸幹線（スチールシールド管 内径1,800mm）

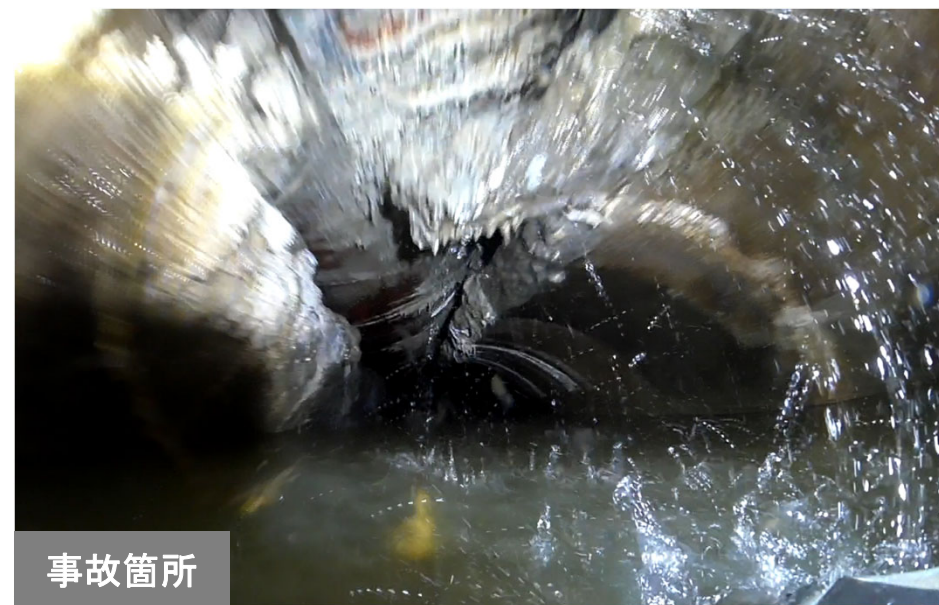
## 議題（２）事故の概要（下水管内の状況）

- 流域下水管内のカメラ点検を実施し、県下水管の損傷が発覚
