# 議題（３）現在の対応状況（モニタリング）

## ■路面変状調査や空洞調査

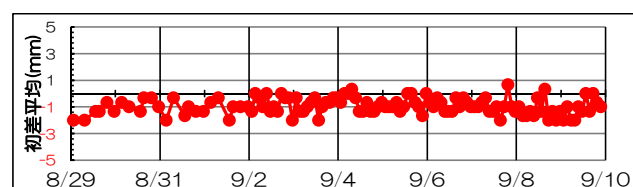
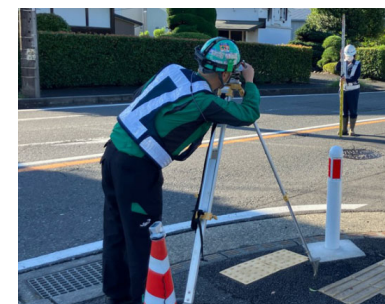
＜路面変状測量結果（例）＞ 単位:mm

- ※8月30日より道路上の28地点を1回/2時間の頻度で測量を行い、路面の変位を観測
- ※1回/日の頻度で、地表面から深さ2mの範囲で空洞の有無をレーダー探査により確認
- ※1回/週間の頻度で、地表面から深さ12mの範囲で空洞の有無を表面波探査により確認

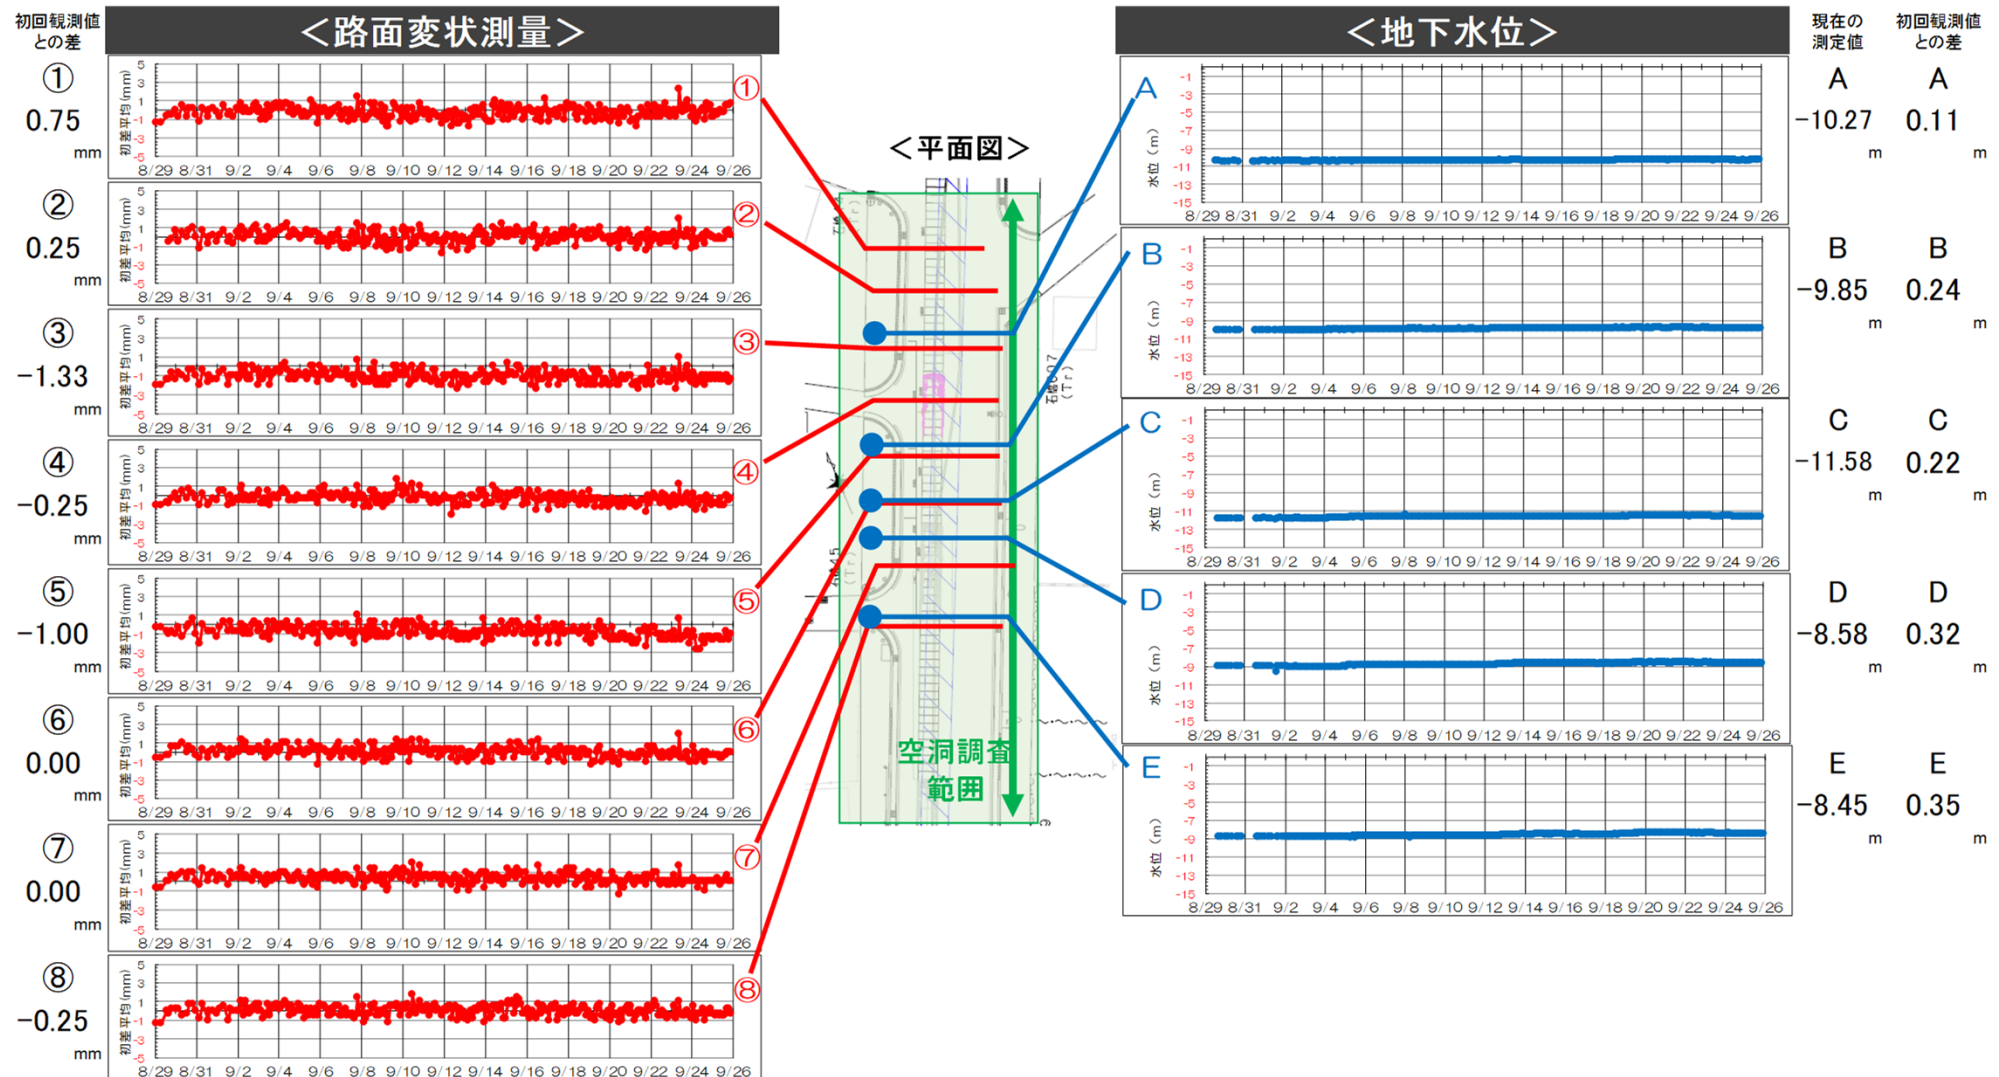
## 路面変状・地下水位

＜結果＞現時点において、路面の沈下・地下水の変動は確認されていない。

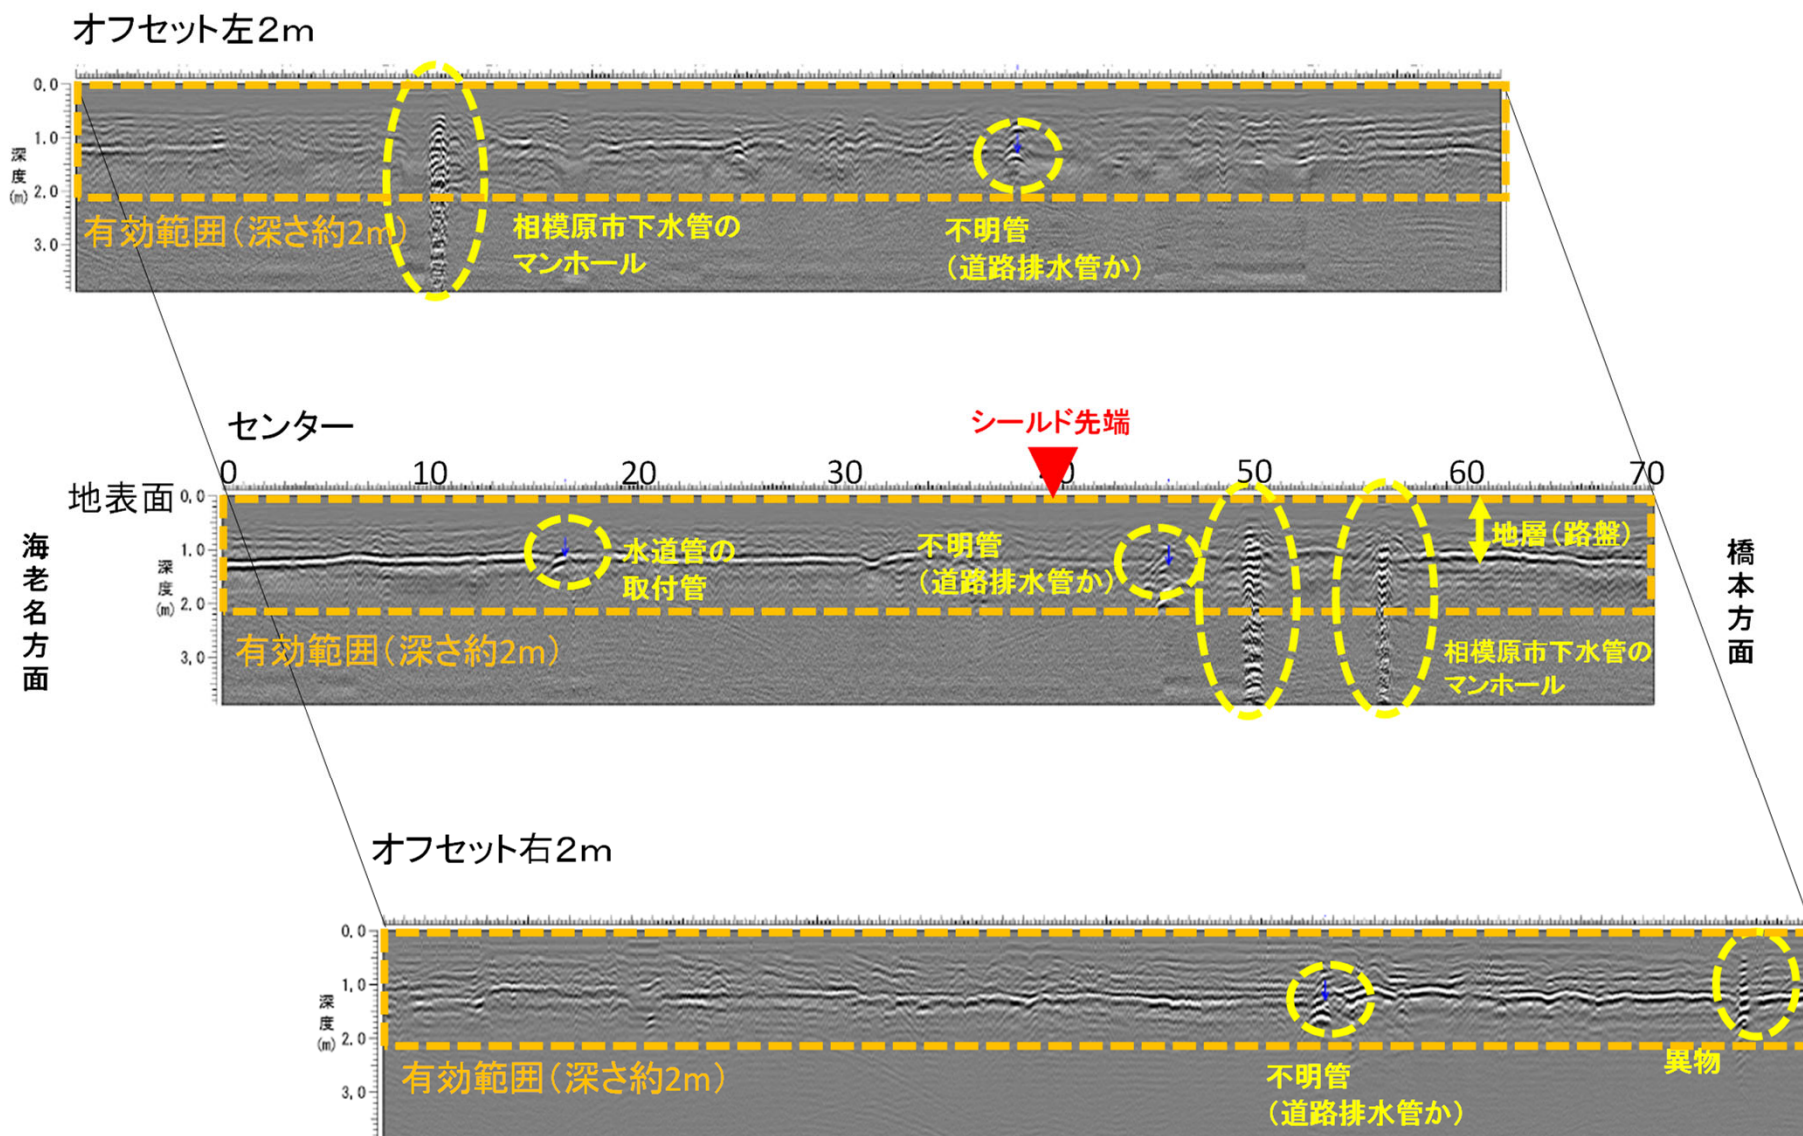
## 空洞調査（レーダー探査）判定例

＜結果＞現時点において、空洞は認められていない。

最新調査：9月24日調査結果

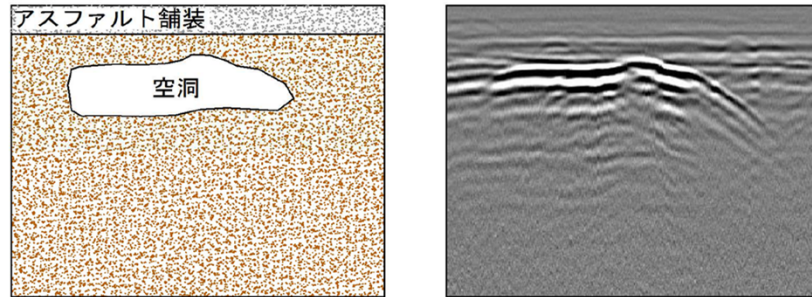
① 空洞：濃い波状（波の頂部は白色）

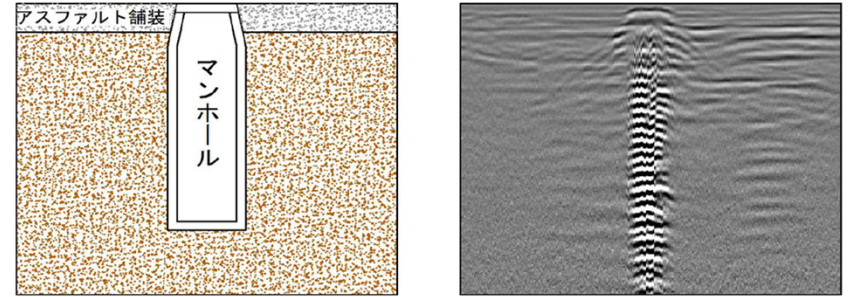
④ マンホール：連続した乱れた形状の縞模様

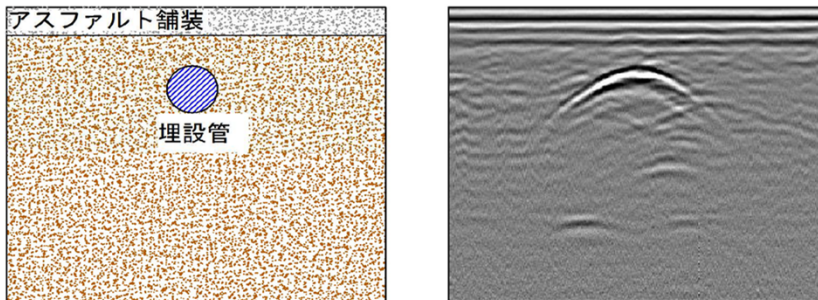
② 埋設管（鋼管）：濃い波状（波の頂部は黒色）

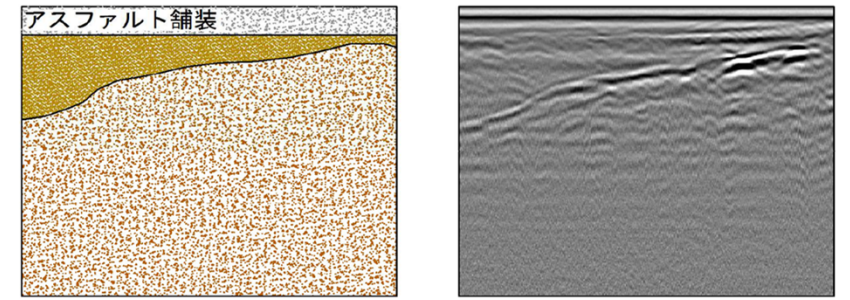
⑤ 地層境界：全面に広がる薄い縞模様

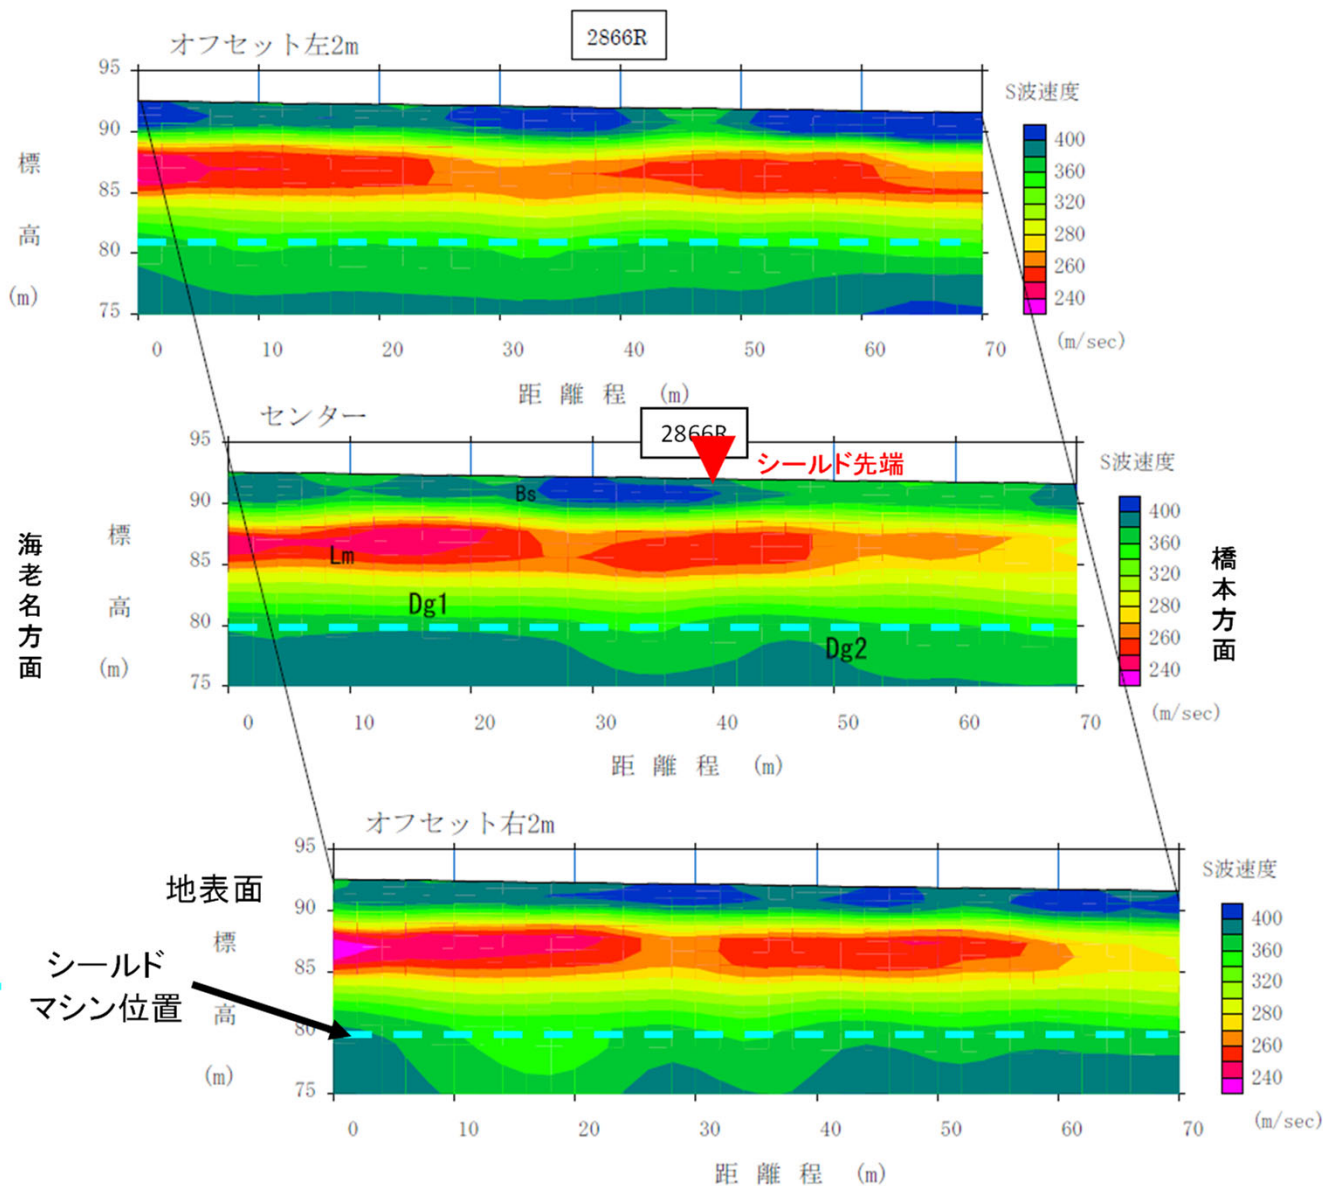
## 空洞調査（表面波探査）判定例

礫層範囲(緑・濃緑)が赤色となると  
地盤の空洞・緩み可能性有

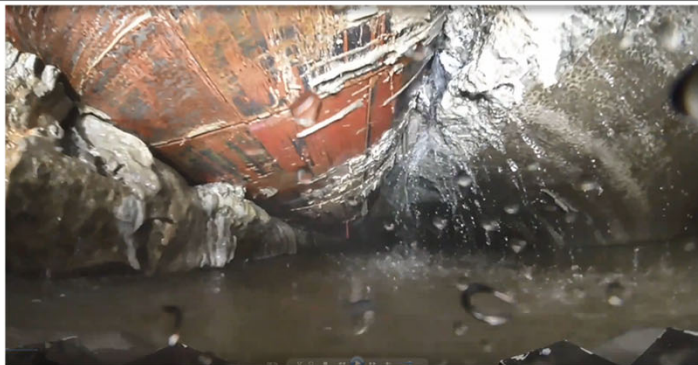
### ■9/17(水)点検結果(代表写真)

＜結果＞ 下水管内の水位および損傷状況の変化は確認されていない。

9月2日の調査(神奈川県に実施していただいた緊急点検時)と比較し、下水管内の水位および損傷状況の変化は確認されておりません。
