# 議題（３）現在の対応（管内堆積物の推定）

## 議題（３）現在の対応（管内堆積物の推定）

# 議題（３）現在の対応（損傷部の止水対策）

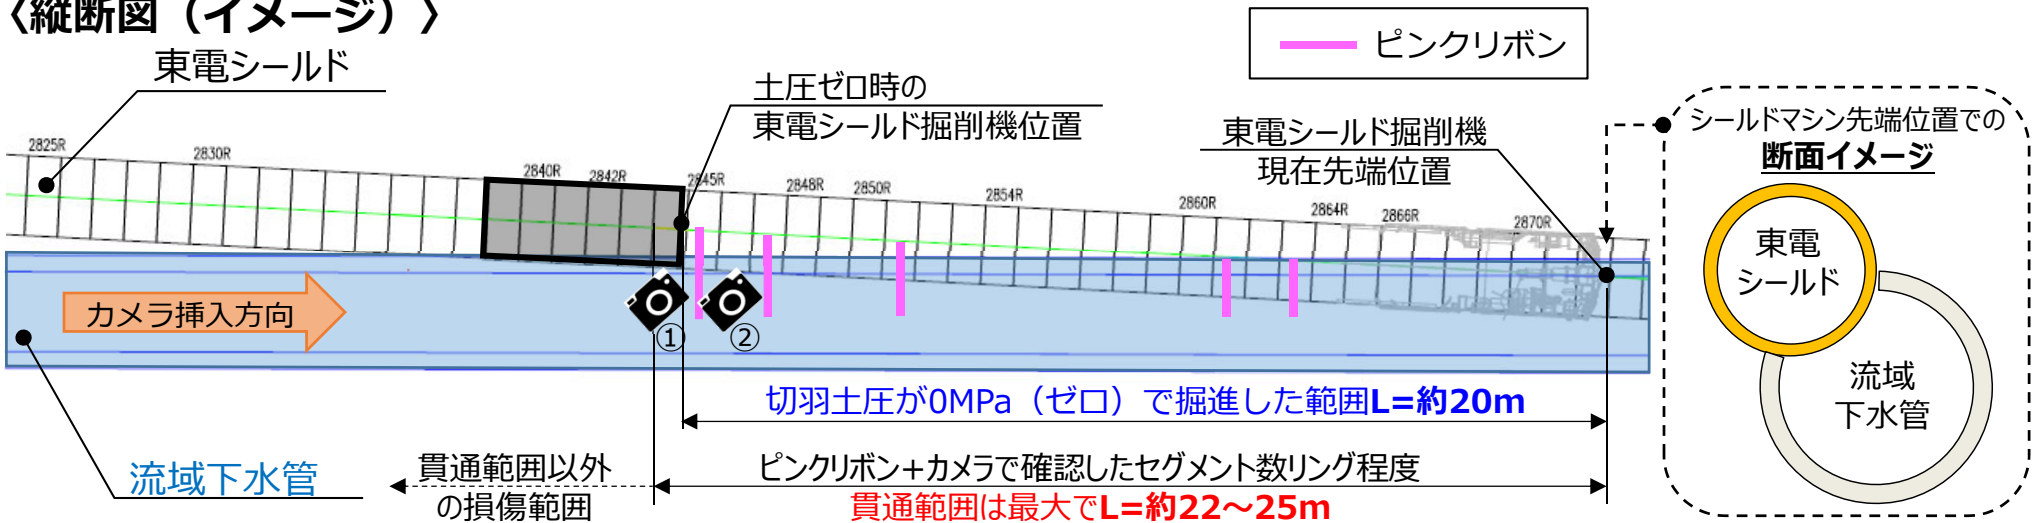
## 〈縦断図（イメージ）〉

- 東電シールドのグラウトホールよりピンクリボンを挿入しカメラ点検にて位置確認を実施
- セグメントに設置したピンクリボンから、下水管の貫通範囲は最大約22～25mと想定

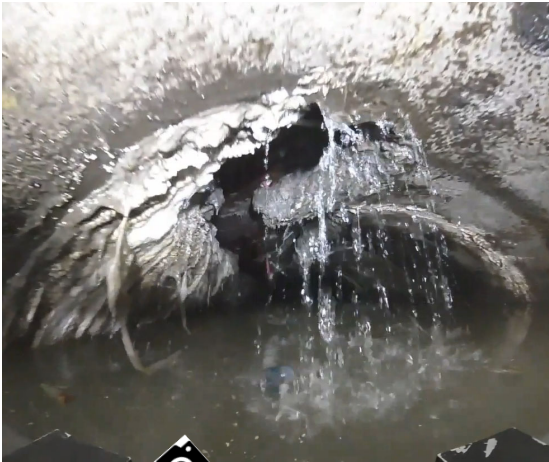
①引きの写真

- 確認されたピンクリボンが4本目であった場合、最大貫通範囲は、約22～25mと想定
- ※最大貫通範囲には、下水管外側の損傷範囲の別途確認が必要

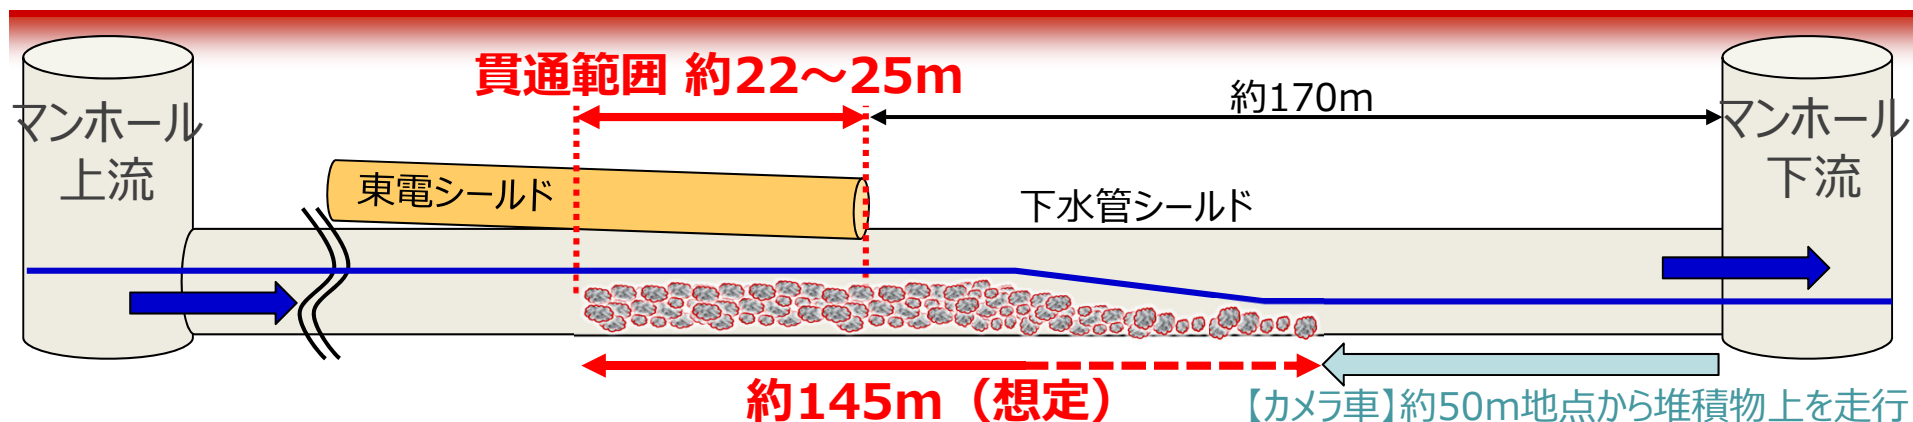
### <堆積範囲（想定）>

- 下水管の貫通範囲（最大推定25m）において、東電シールドは土圧ゼロの無排土となったことから、掘削残土は全て県下水管内に流入したと想定しており、**堆積物総量の推定値は約85m<sup>3</sup>**
- 9月1日に神奈川県が実施した点検の際、カメラ車が下流マンホールから約50mの地点で、堆積物上の走行を始めたため、**土砂等堆積の想定は約140m**

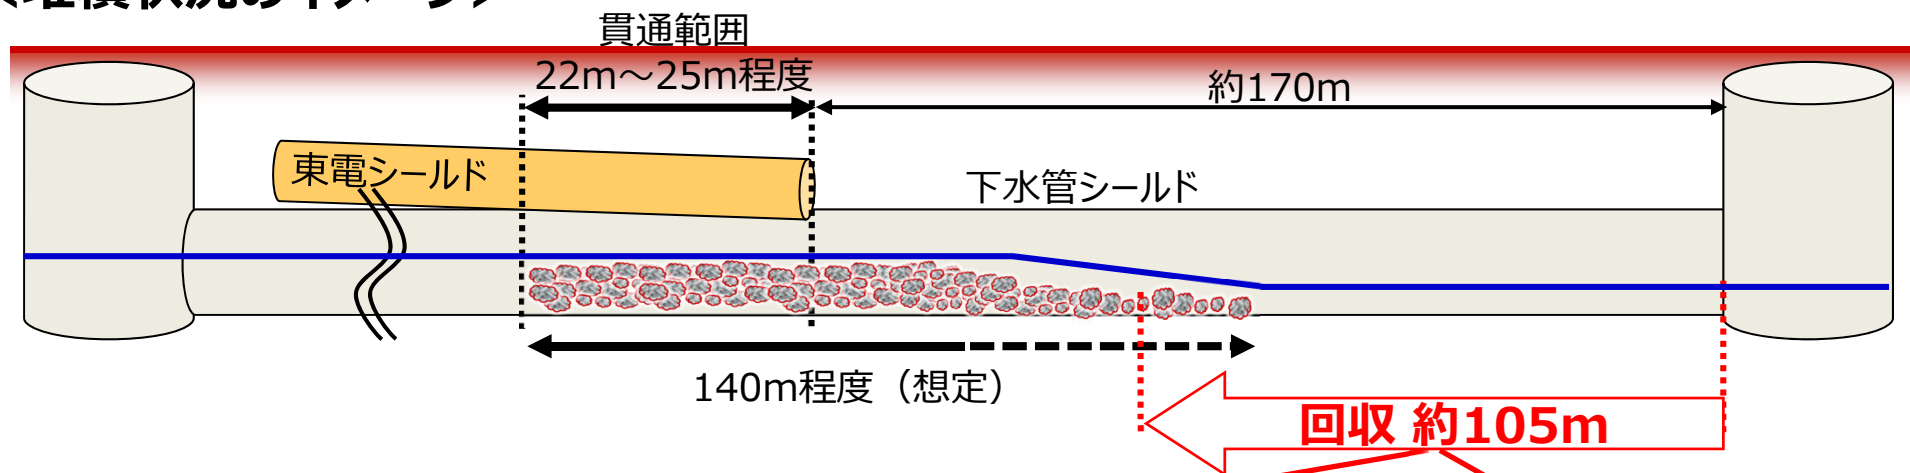
### ＜堆積状況のイメージ＞

- 9月17日(水)・19日(金)に高圧洗浄、23日(火)にバケットによる堆積物の除去を実施
- 下流側マンホールから約105mの範囲に堆積していた堆積物（砂礫、砂質土）を回収
- 作業時、マンホール（上流側・下流側）で計測した硫化水素は常時0ppmであった

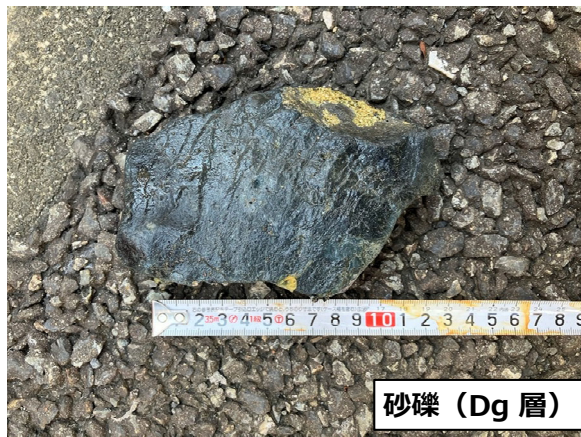
9/17・19回収物

砂礫 + 砂質土 (Dg 層)
