■地盤モニタリングに関するご意見

■対応状況

議題 (3) 前回委員会での意見と対応状況について【地盤モニタリング】

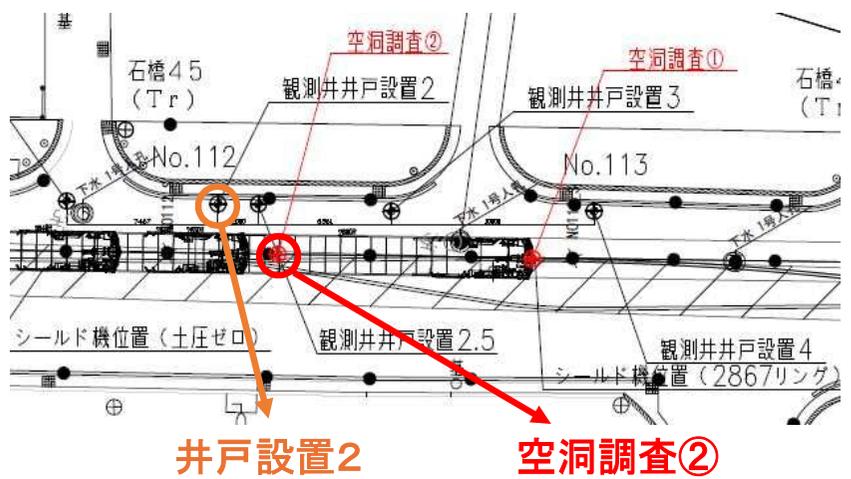
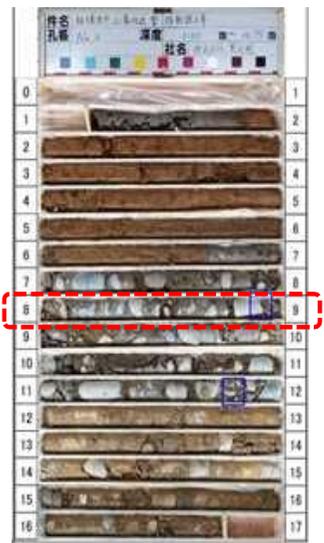
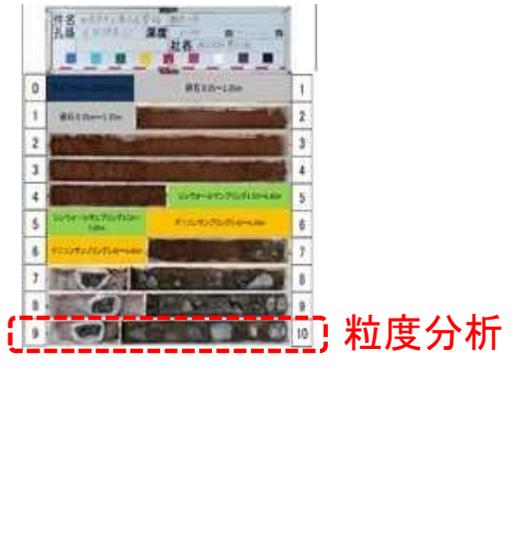
空洞調査における粒度分析結果

- 空洞調査②にて粒度分析を実施した結果、細粒分(75 μ m未満)は9.5%含まれていることが確認できたことから、空洞が発生している可能性は低いと考えられる。
- 近傍の井戸設置2においても細粒分が10.4%であり、さらに、堆積物撤去時に回収した土砂には1mmふるいを通過するものも確認された。

細粒分
9.5%

細粒分
10.4%

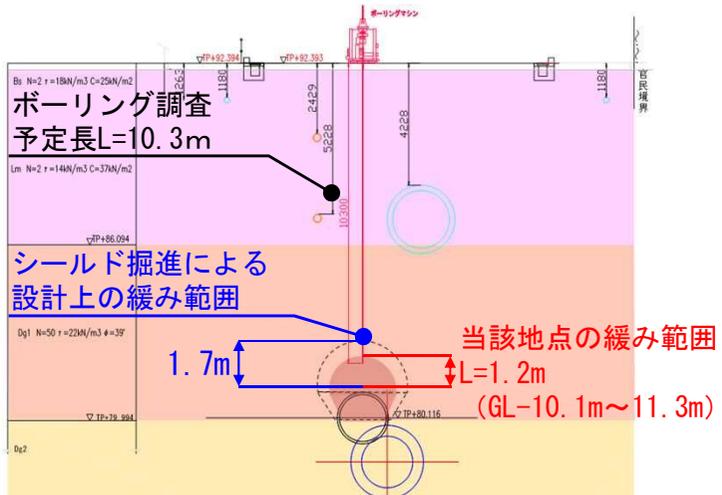
空洞調査結果

■ 空洞調査①・②・③の結果、いずれの箇所でも空洞の発生が認められなかった。
各地点における調査結果は、下記のとおり。

空洞調査①	空洞調査②	空洞調査③
調査位置	東電シールド先端部	地下水位低下箇所	裏込め未充填箇所(現在は充填済み)
調査時期	10/29～10/31	11/5～11/21	2/12～2/19
調査内容	ボーリングのみ	ボーリング+標準貫入試験+粒度分析	ボーリング+標準貫入試験+粒度分析
調査結果	空洞発生なし	空洞発生なし	空洞発生なし
調査結果 (詳細)	<ul style="list-style-type: none"> ボーリングロッドの自沈なし。 最終削孔位置での貫入抵抗があり。 以上より、地盤の緩みおよび空洞は発生していないと認められる。 	<ul style="list-style-type: none"> ボーリングロッドの自沈はないものの、シールド掘進による地盤の緩みが想定される範囲で、地盤の緩みが確認された。 調査孔の体積と閉塞時の充填量が同等であり、空洞は発生していないと認められる。

<ul style="list-style-type: none"> ボーリングロッドの自沈なし。(標準貫入試験でN値50以上) 最終削孔位置での貫入抵抗があり。(最終地点での標準貫入試験における貫入量は3cm) 以上より、地盤の緩みおよび空洞は発生していないと認められる。

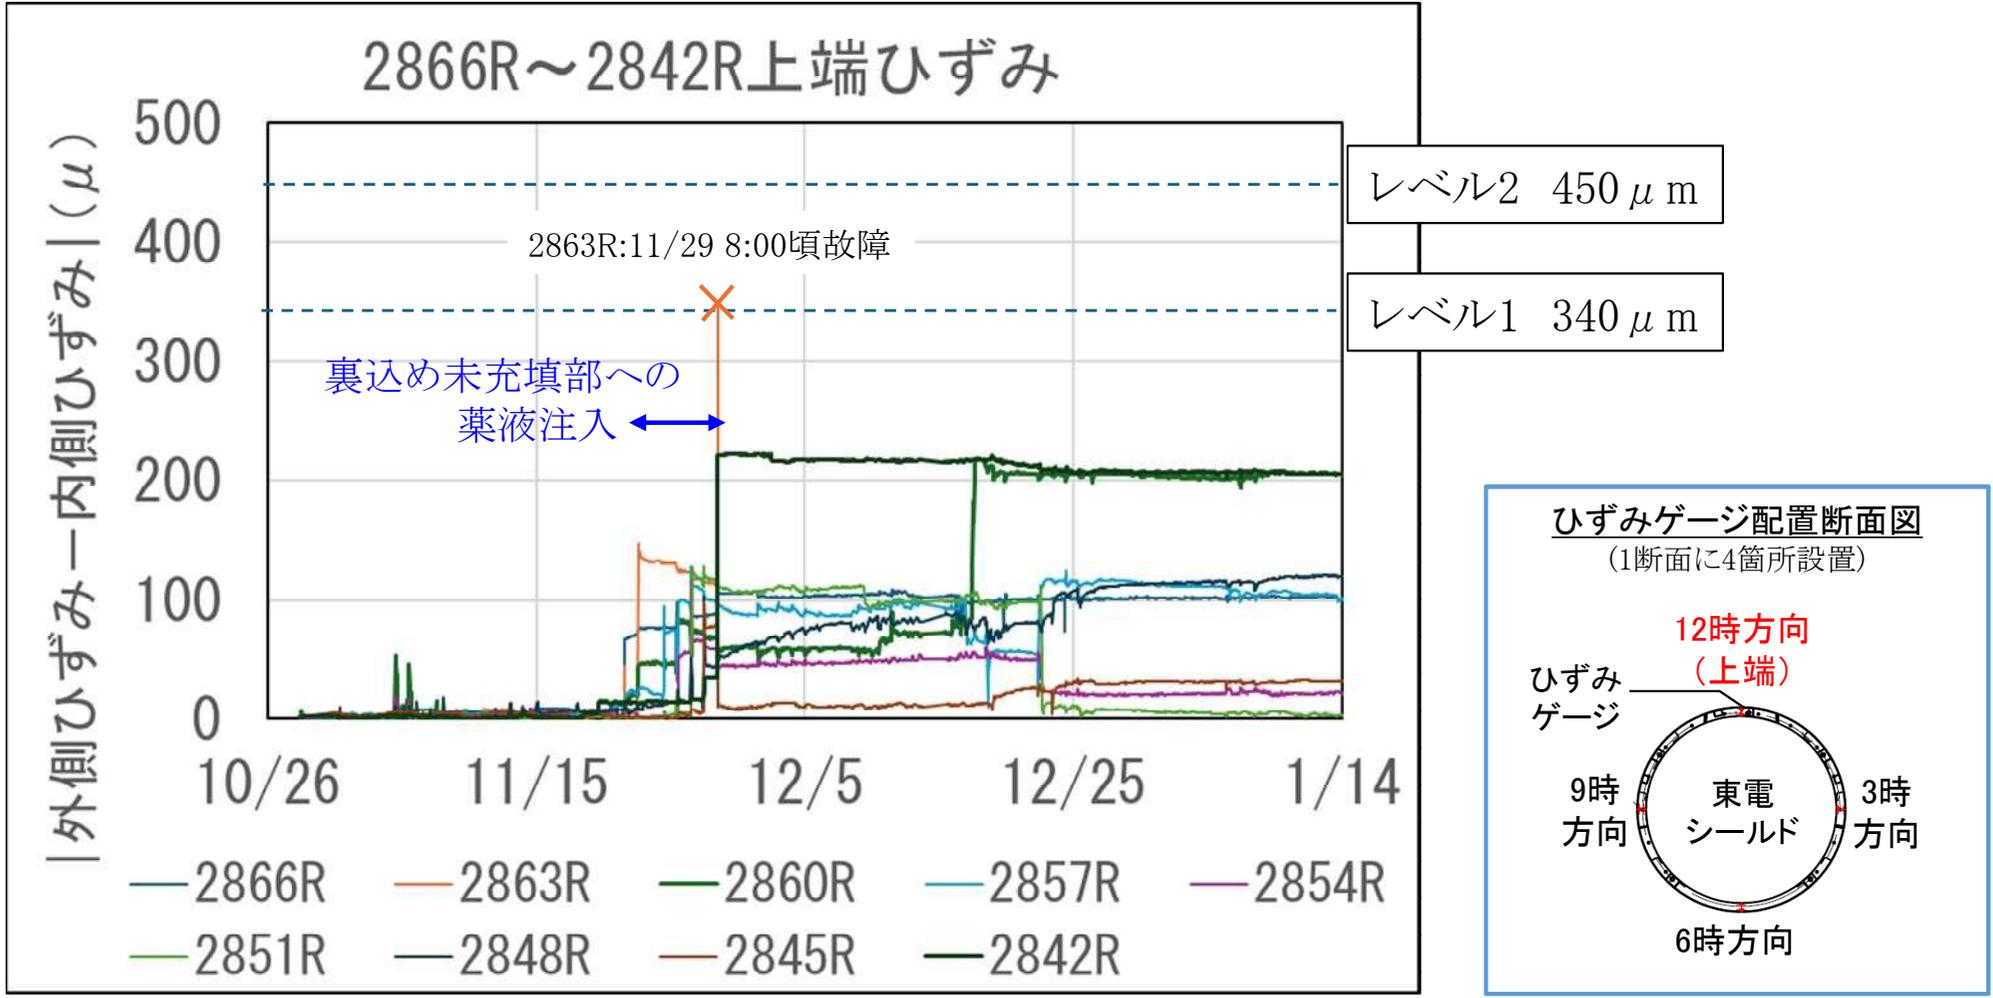
ひずみ計の計測結果

- これまでのモニタリングの結果、レベル1・レベル2を超過する変状は確認されていない。
- ひずみ計の実測値は、概ね200 μ m以下で推移していることを確認。
- 裏込め未充填部への薬液注入の影響により、ひずみの増加が確認されたが、その後は一定値で推移している(経時的な上昇傾向は見られない)ことを確認。

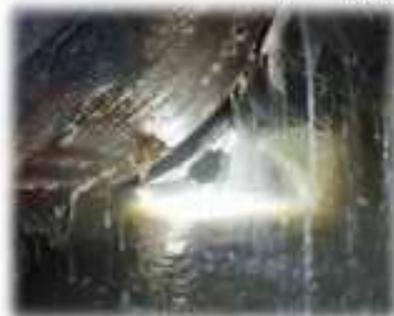
止水対策前

- 県下水管の損傷部から流れ込んでいる地下水の流入を防止する対応を行い、既に流入を抑制できております。
さらに今後、東電シールドと下水管の接触箇所周辺に止水材を注入することで、地下水の流入を遮断し、周辺地盤の安定化を図ります。
なお止水材は地下水の利用に影響が無いよう、安全基準に則った材料を使用します。

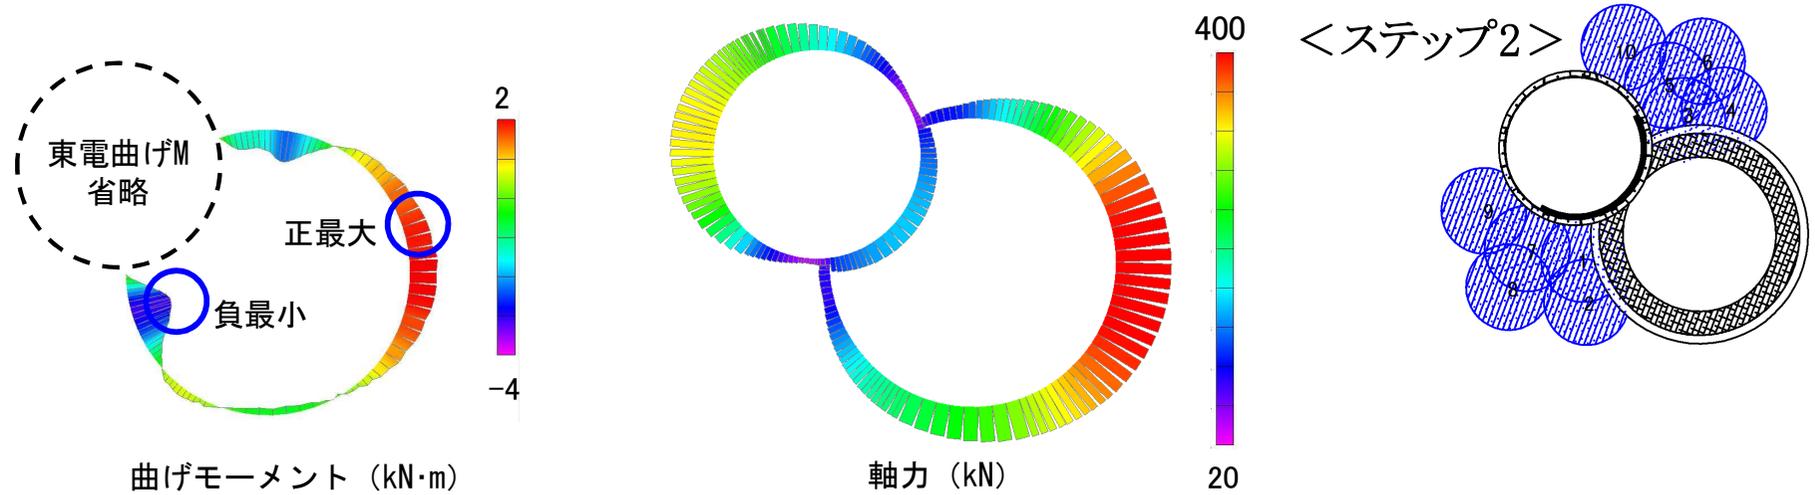
■ ステップ2(薬液注入) 注入の浸透・消散を反映して解析(注入圧力は1.0MPaに設定)

分類	ステップ	曲げ方向	軸力 N(kN)	曲げモーメント M(kNm)	発生応力 σ (N/mm ²)	短期許容応力度 σ_a (N/mm ²)	判定
下水	ステップ2	正曲げ	410.0	2.2	163.4	245.0	OK
		負曲げ	85.8	-3.1	65.8	245.0	OK

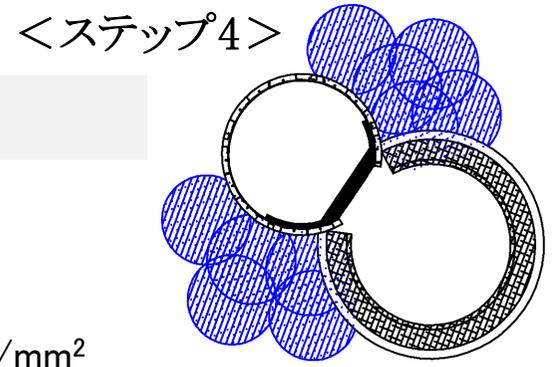
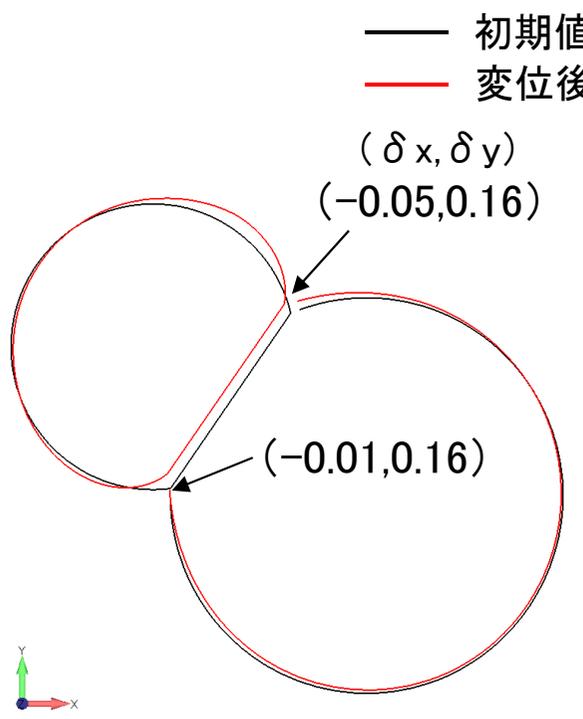
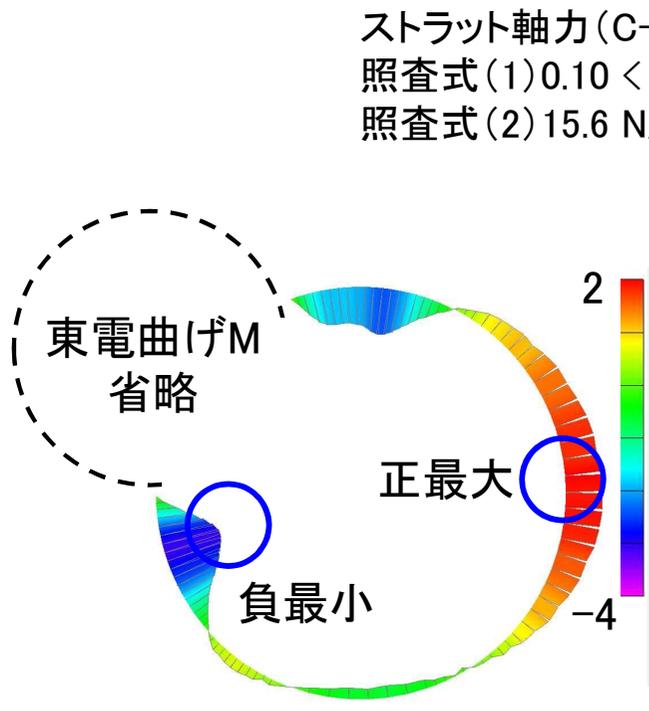
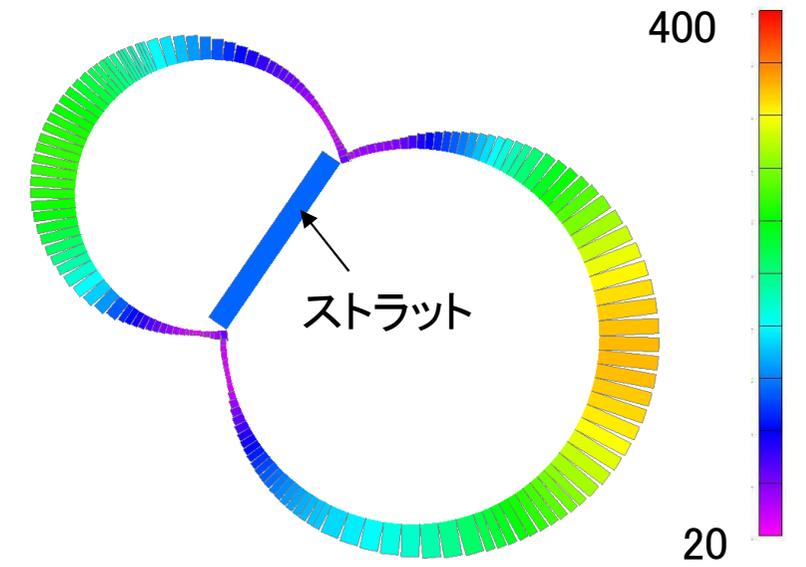
■ ステップ4(主桁撤去・二次覆工研り)

ストラット軸力(C-150×1本あたり)
 照査式(1) $0.10 < 1$
 照査式(2) $15.6 \text{ N/mm}^2 < \sigma_a = 210 \text{ N/mm}^2$

分類	ステップ	曲げ方向	軸力 N(kN)	曲げモーメント M(kNm)	発生応力 σ (N/mm ²)	短期許容応力度 σ_a (N/mm ²)	判定
下水	ステップ4	正曲げ	339.6	2.0	139.2	245.0	OK
		負曲げ	40.8	-3.0	51.4	245.0	OK

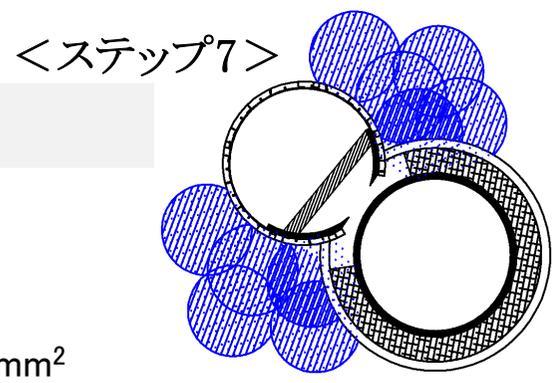
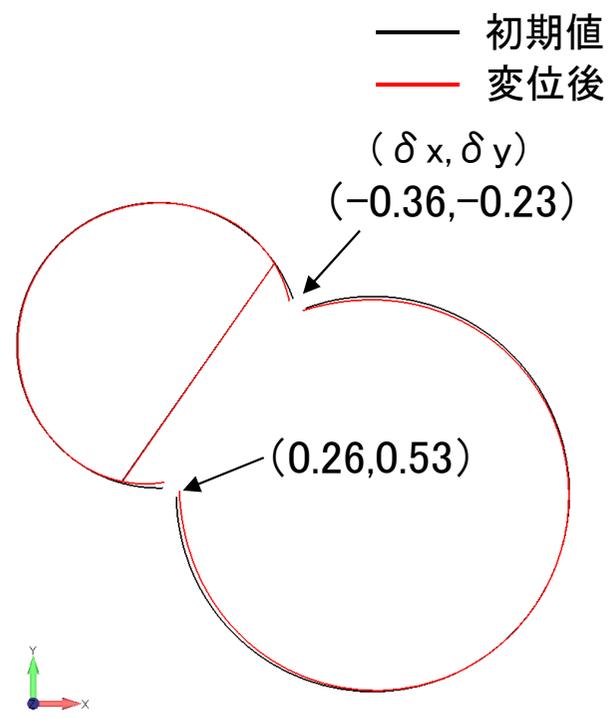
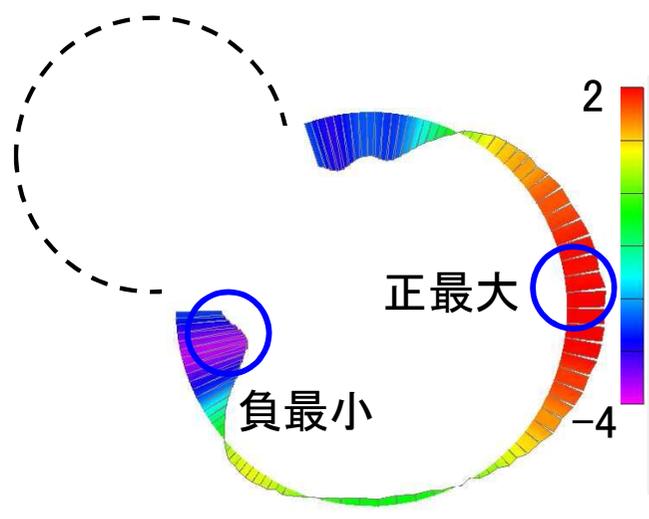
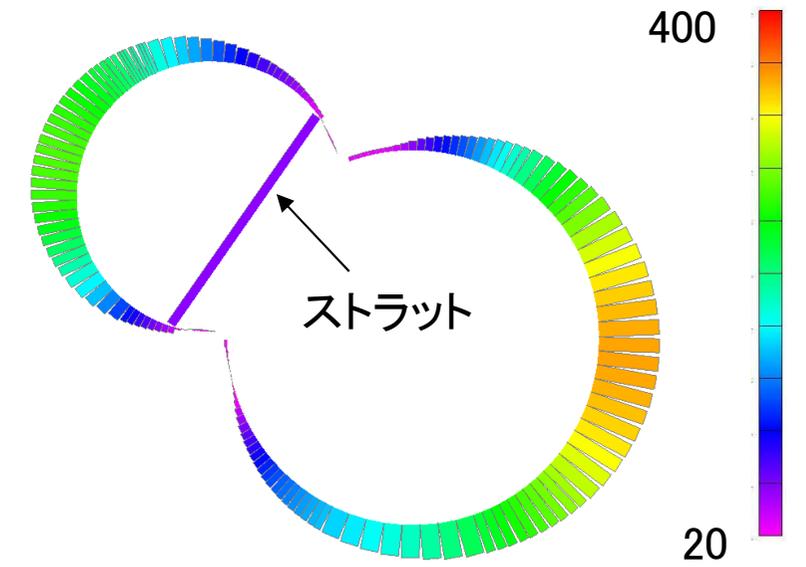
■ ステップ7(主桁再切断・背面掘削)

ストラット軸力(C-150×1本あたり)
 照査式(1) $0.05 < 1$
 照査式(2) $6.7 \text{ N/mm}^2 < \sigma_a = 210 \text{ N/mm}^2$

分類	ステップ	曲げ方向	軸力 N (kN)	曲げモーメント M (kNm)	発生応力 σ (N/mm ²)	短期許容応力度 σ_a (N/mm ²)	判定
下水	ステップ7	正曲げ	345.0	2.2	143.5	245.0	OK
		負曲げ	7.7	-3.8	50.2	245.0	OK

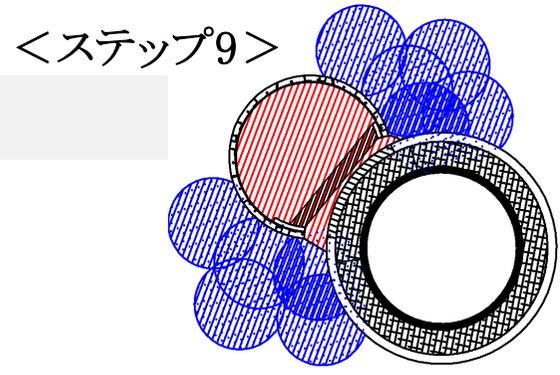
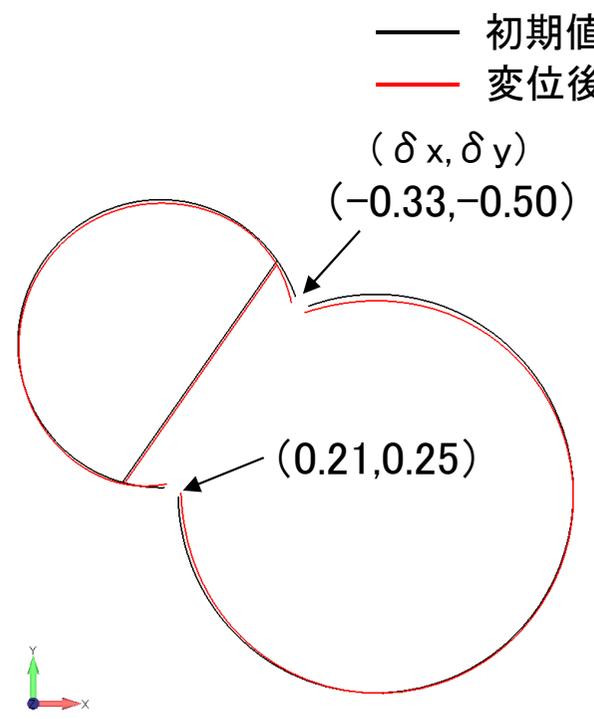
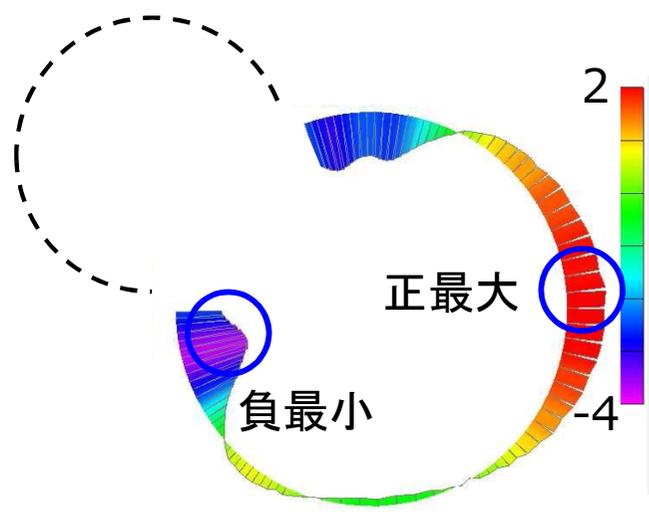
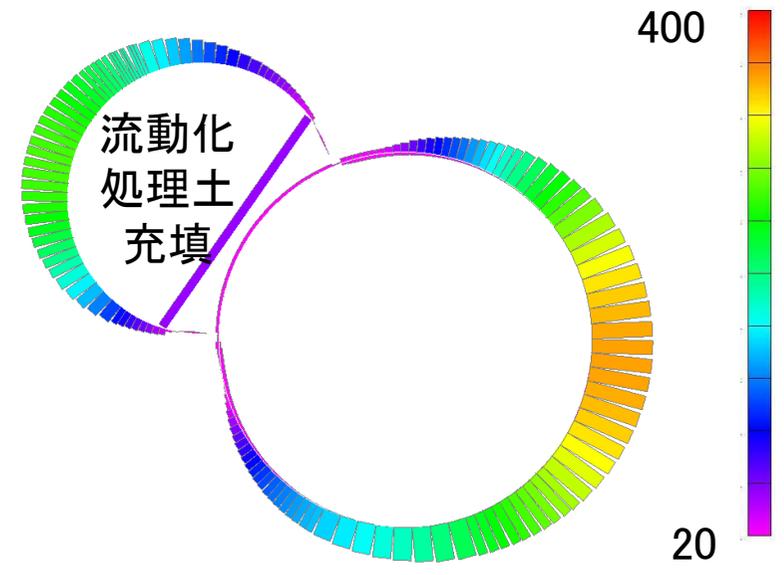
■ ステップ9(東電中詰め)の構造解析結果

分類	ステップ	曲げ方向	軸力 N (kN)	曲げモーメント M (kNm)	発生応力 σ (N/mm ²)	長期許容応力度 σ_a (N/mm ²)	判定
下水	ステップ7	正曲げ	347.1	2.2	144.7	160.0	OK
		負曲げ	18.1	-3.6	51.2	160.0	OK
