## 液化酸素用低温容器破裂事故の原因と安全対策

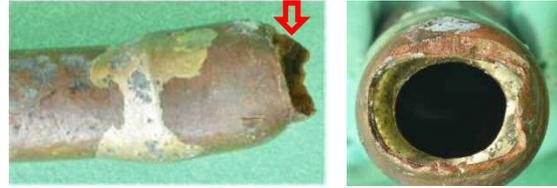
【事故容器の加圧コイル継手部き裂箇所(外径 8mm)】

- 1) 事故容器の真空断熱槽内の加圧コイル継手（銅製）に微小き裂が発生。

《影響》真空断熱槽に酸素漏洩（真空破壊）

- ⇒ 断熱性能劣化
- ⇒ 内槽圧力増加
- ⇒ 内槽安全弁の連続作動
- ⇒ 真空断熱槽の圧力上昇

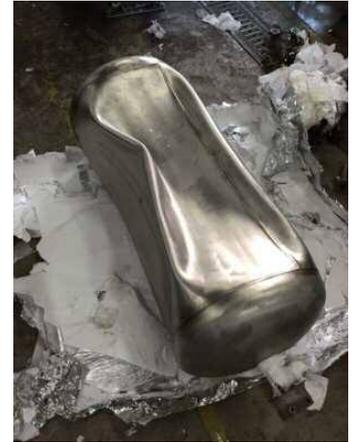
【試験による内槽の変形】

- 4) 真空断熱槽と内槽の差圧（内槽に対する外圧）により、内槽が急激に変形。

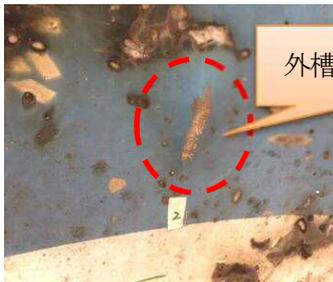
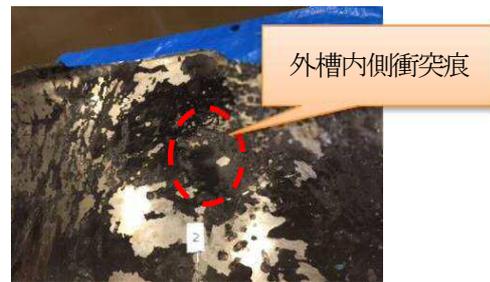
- 5) 四角く変形した内槽の突起部が、外槽に衝突（衝突痕を確認）。

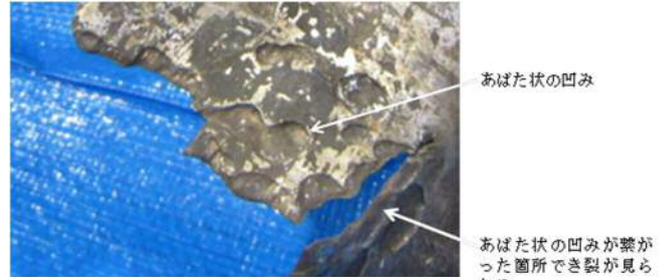
【飛散した燃焼物による外槽の減肉箇所】

- 8) 真空断熱槽内に飛散した燃焼物が、外槽内側等を部分的に溶融、減肉させ外槽の強度が低下した。  
※外槽内壁の飛散物、溶融、減肉を目視確認
