# 高圧ガス球形貯槽 脚柱の腐食対策調査について

平成28年度 防災管理者等研修会  
かながわ県民センター ホール  
2017年3月13日

一般社団法人 神奈川県高圧ガス保安協会  
エンジニアリング部会

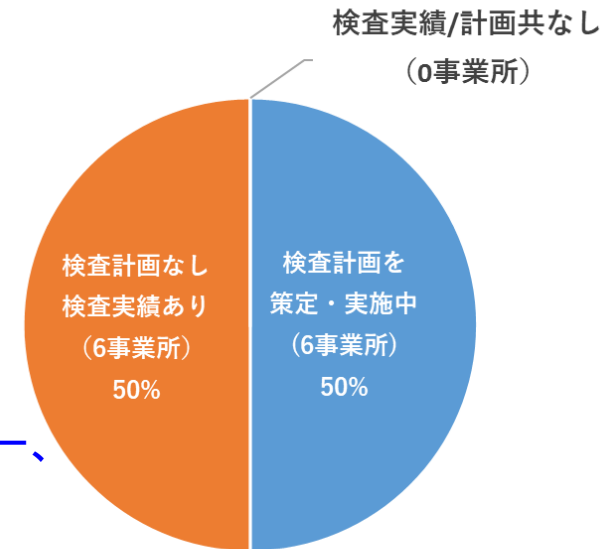
- 長期的な検査計画を策定し、実行中  
➡ 6事業所
- 継続した検査計画はないが、  
過去に検査実績がある。  
➡ 6事業所

- 耐火モルタルに亀裂や錆汁の発生があり、自主的フォロー、  
あるいは、現場立入時の県からのアドバイスを受けて。
- 昨今の保温/耐火被覆下の腐食事例のフォローとして。
- 東日本大震災後の震災フォローあるいは耐震補強に伴う  
脚柱改造の機会を利用して。

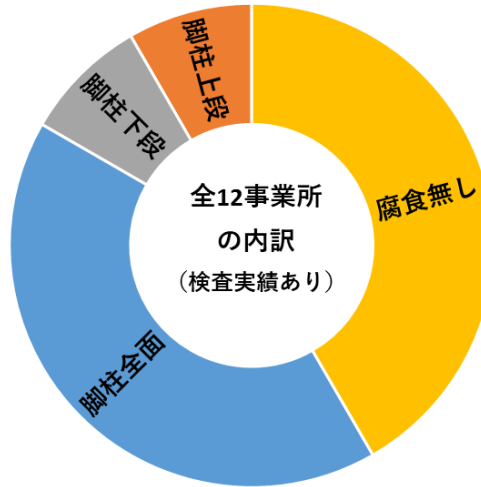
事業所ごとの腐食発生位置

### 腐食発生位置の内訳

脚柱に耐火被覆を持つ12事業所のすべてで、脚柱検査を行なった経歴がある。

- 脚柱全面： 5事業所
- 脚柱上段： 1事業所
- 脚柱下段： 1事業所
- 腐食無し： 5事業所

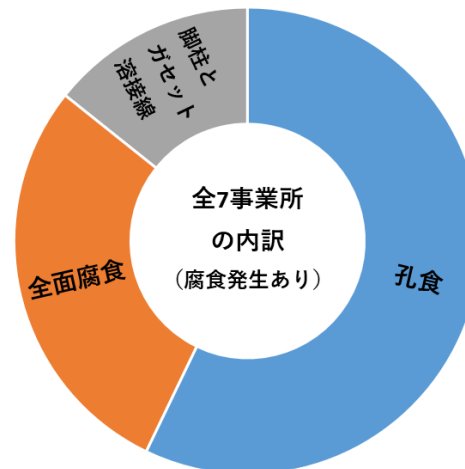
脚柱腐食の形態

7事業所で腐食が認められた

- 孔食 4事業所
- 全面腐食 2事業所
- その他 1事業所  
(脚柱とガセットの溶接線)

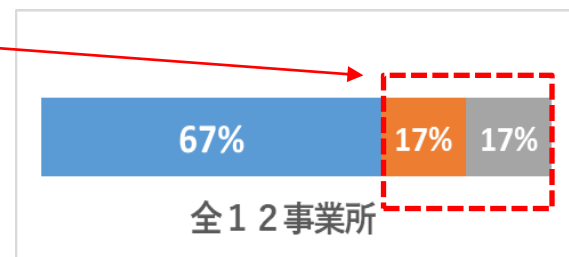
- ① 非破壊検査の実績あり **2事業所** \*
- ② // 実績ないが計画中 **2事業所**
- ③ // 実績・計画とも無し **8事業所**
