<b>整理番号</b> H23-15	<b>事故名称</b> フッ化水素気化器のフランジ締結部からの漏えい		
<b>発生日</b> 2011年5月11日	<b>事象</b> 噴出・漏えい	<b>原因大分類</b> 設備	<b>KHK Code</b>
<b>発生場所</b> 川崎市	<b>ガスの種類</b> フッ化水素	<b>原因中分類</b> シール管理不良	<b>主な材料</b> PTFE(パッキン)
<b>事故区分</b> 製造事業所(コ)	<b>死亡</b> 0	<b>重傷</b> 0	<b>軽傷</b> 0
	<b>原因補足</b> 取違いによるパッキンの腐食		<b>常用の条件</b> 0.35MPa / 100℃

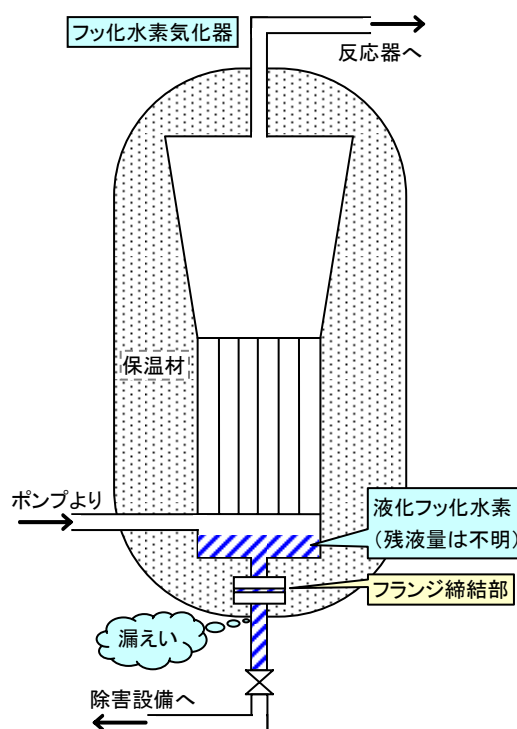
図1 フッ化水素気化器の概略図

6時15分頃、化学製造プラントにおいて運転員が定期パトロール中にフッ化水素気化器付近でフッ化水素臭を感じた。調査を行ったところ、7時頃に気化器下部配管の保温材のラッキングカバー付近で白煙を確認したので、直ちに気化器内のフッ化水素を除害処理した。なお、製造プラントは関連設備の点検のために停止中であり、気化器は温水(70℃)で保温状態となっていた。(図1)

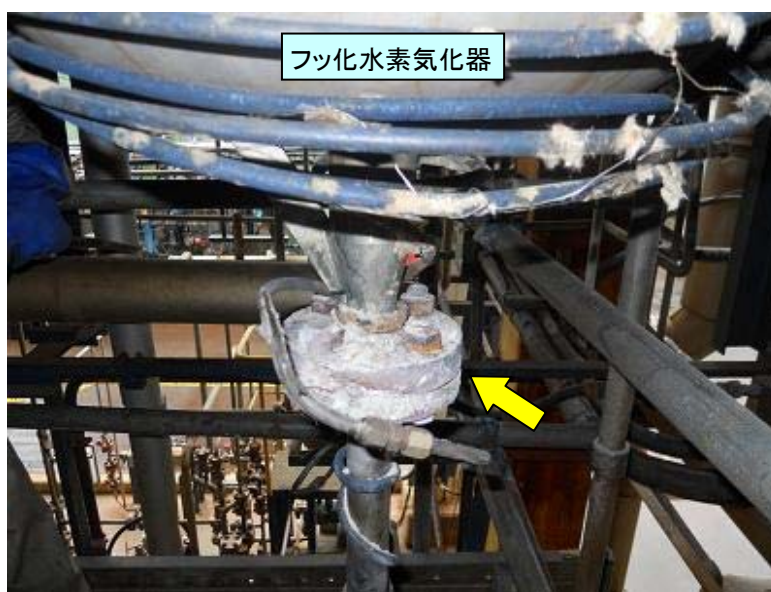
除害処理後に気化器及び配管等の保温材を取り外し、ノズルと配管のフランジ締結部を開放したところ、パッキンが著しく腐食損傷していた。(図2、3)

図2 気化器下部ノズルのフランジ締結部の写真

気化器の底部には液化フッ化水素が滞留しており、誤って取付けられたニトリルゴム製のパッキンがフッ化水素により腐食損傷して、ガスが外部に漏えいしたものである。

- ・ 水まわり用のパッキンはフッ化水素用のパッキンと容易に識別できるように、外周にペイントを施す。また、それぞれの使用用途、材質等を明示して保管場所を区分けする。
- ・ パッキンを含む工事材料の管理についてはチェック表をつくり、一日に一回以上、事業所で保管状況の確認を行うようにする。
- ・ 事業所及び協力会社の従業員に対して、取扱う物質と使用するパッキン等の種類について保安教育の徹底を図る。

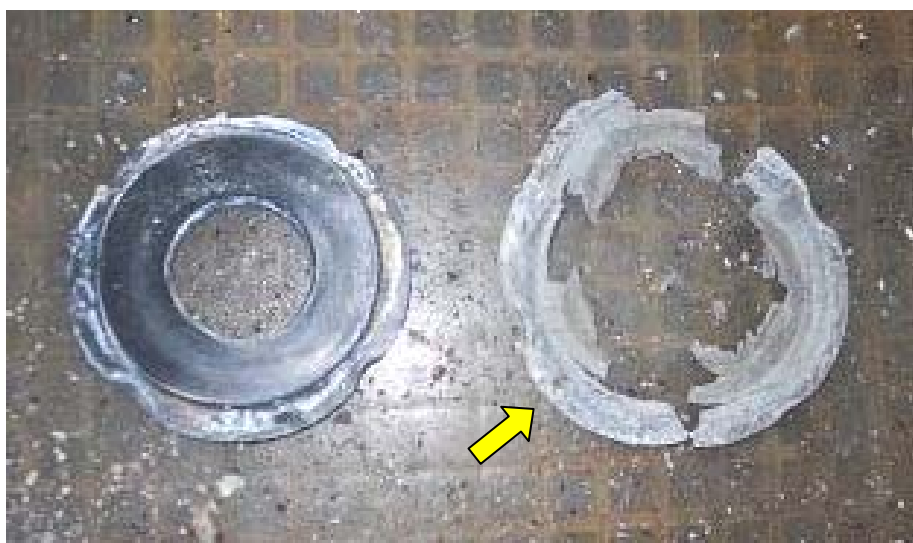
調査の結果、本来はPTFE(ポリテトラフルオロエチレン)製のパッキンを使用するべきところを、水まわり用の耐酸性の無いニトリルゴム製のパッキンを使用していたことが判明した。

図3 PTFE製のパッキン(左)と腐食損傷したニトリルゴム製のパッキン(右)

パッキンは炭素繊維入りPTFE製のほか、耐酸性の無いニトリルゴム製のものが倉庫内の近くに置いてあり、種類等の表示はされていたものの、形状、色及び寸法がほとんど同じであった。このため、作業員が誤ってニトリルゴム製のパッキンを持ち出して取付けてしまったものと考えられる。
