整理番号	事故名称					
H22-30	液化窒素CEの空温式蒸発器の破損					
発生日		事象			原因大分類	KHK Code
2010年9月16日		破裂•破損等			設備	2010-0270
発生場所		ガスの種類			原因中分類	主な材料
川崎市		窒素			設計不良	A6063S-T5(フィン)
事故区分		死亡	重傷	軽傷	原因補足	常用の条件
製造事業所(コ)		0	0	0	設備の自動停止制御	1.2MPa / −150°C

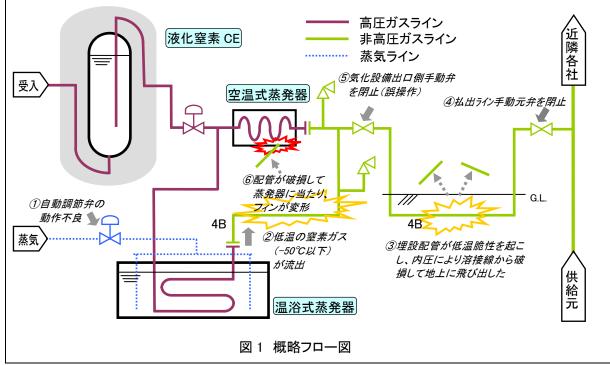
図2 蒸発器フィンの破損状況

同会社の別事業所の供給元から、近隣各社に窒素を供給するラインのバックアップ用の液化窒素 気化設備で、前日に蒸発器を空温式から温浴式に切替えて運転を行っていた。翌0時12分に監視室 で計器異常アラームが発報したが、運転員は設備の異常とは認知しなかった。4時00分頃、供給元か ら監視室に窒素ヘッダーの圧力降下アラームが発報したとの連絡が入った。運転員がパトロールを行 ったところ、埋設配管(非高圧ガス設備)が破損、地上に飛散し、窒素ガスが漏出しているのを発見し た。4時45分頃、窒素ガス漏出を止めるために払出しライン手動元弁及び気化設備の出口側手動弁 を閉止したところ、4時55分に蒸発器出口側の安全弁が動作すると共に、配管(4B)が溶接線から破 損して倒れ、空温式蒸発器に当たってアルミ製のフィン(高圧ガス設備)が変形した。(図1、2)

温浴式蒸発器の加温用蒸気の自動調節弁の動作不良により、蒸気の供給が不足した。このため、低温の窒素ガス(-50℃以下)が供給側の配管に流れ込み、埋設配管(STPG370)が低温脆性を起こし、内圧により溶接線から破損して地上に飛び出した。その後、漏洩箇所を切離すために、液化窒素 CE からの供給が続いている状態で気化設備の出口側手動弁を閉止したため、同様に低温脆化していた蒸発器の出口側配管(STPG 370)も溶接線から破損して空温式蒸発器のフィンに当たった。

この施設では、高圧ガス設備である蒸発器までの配管は SUS304 で、蒸発器の出口以降の非高圧 ガス設備の配管は STPG370 と SGP で作られていた。また、今回の様に蒸発器が動作不良を起こした 場合に、設備を自動停止するための制御機能が無く、低温脆性を考慮した設計になっていなかった。

なお、埋設配管が始めに破損した理由は、降雨や外気等による受熱がなく、腐食防止対策としてジュート巻が施されていたため、他の部分より低温が保持された状態となり、低温脆性が進んで選択的に破損したものと考えられる。

- ・ 加温用蒸気の自動調節弁は、メーカの点検では異常が報告されなかったが、事故直後の動作確認で、バルブプラグと金属製シートリングとの滑りが悪く、引っかかるような現象(音)が見られたため、シートリングをテフロン製に交換した。
- ・ 気化設備出口側及び温浴式蒸発器の温度低下時には、液化窒素CEの供給側自動調節弁を閉止して、窒素の気化を自動停止するように制御機能を追加した。また、自動調節弁は駆動用窒素の供給停止時に、フェイル・オープンからフェイル・クローズの方向に動作するように変更をした。
- ・ 変形した空温式蒸発器のフィンは健全性を確認した。また、低温脆性対策として、各蒸発器出口 から気化設備の出口側手動弁までの配管をSTPG370からSUS304に材質変更して取替えた。
- ・ アラームを重要度分類し、発報時の処置方法を明確化して、運転員一人の判断とならないよう大 画面モニターに表示してアラームの共有化を図った。
- ・ 運転員に対して、液化窒素気化設備の取扱い、アラームの重要性と対応及び通報の重要性等について再教育を実施した。
