<b>整理番号</b> H22-14	<b>事故名称</b> スタートアップ用LNG蒸発器の元弁からの漏えい		
<b>発生日</b> 2010年4月22日	<b>事象</b> 噴出・漏えい	<b>原因大分類</b> 設備	<b>KHK Code</b> 2010-0092
<b>発生場所</b> 横浜市	<b>ガスの種類</b> 液化天然ガス	<b>原因中分類</b> 締結管理不良	<b>主な材料</b> SCS13(弁箱)、 SUS304(弁棒)
<b>事故区分</b> 製造事業所(コ)	<b>死亡</b> 0	<b>重傷</b> 0	<b>軽傷</b> 0
	<b>原因補足</b> グランド締付ナットの片締め		<b>常用の条件</b> 3.0MPa / -150℃

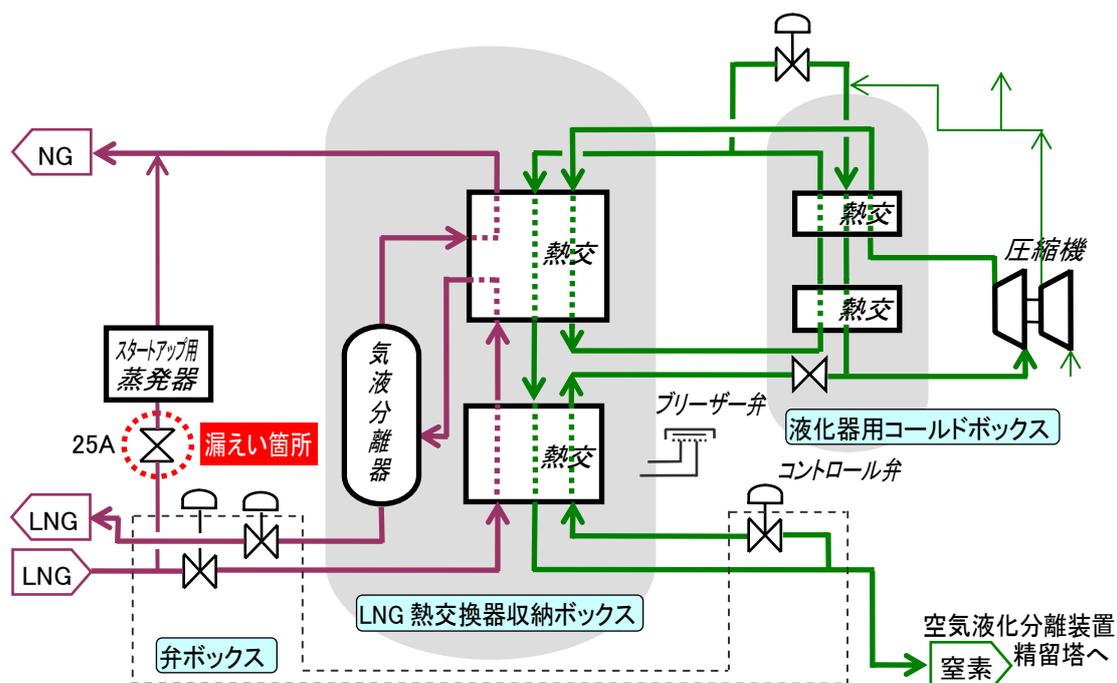
図 1 概略フロー図

LNG 冷熱利用空気液化分離装置のスタートアップ(一回目)を行ったところ、LNG 熱交換器及び循環窒素系の温度コントロールができないため窒素圧縮機を停止した。(LNG 熱交換器から高圧窒素循環圧縮機への冷熱窒素の戻しが十分でなかったと判断した。※この操作が次の事故を引き起こす原因となった。) 二回目のスタートアップ時にスタートアップ用蒸発器の元弁を開状態から閉止しようとした瞬間に元弁のグランド部から LNG が漏えいした。(図 1、2)

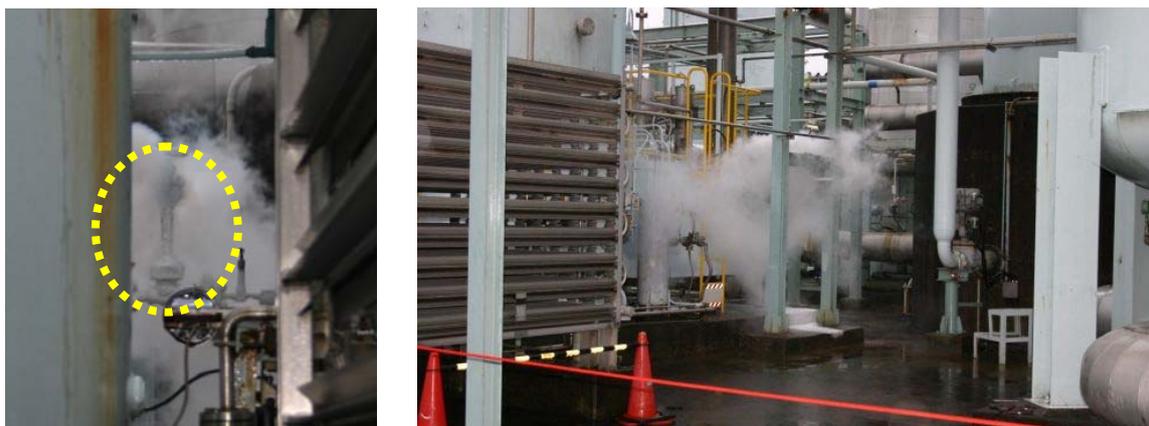
図2 漏えいの様子(写真左:点線内が元弁)

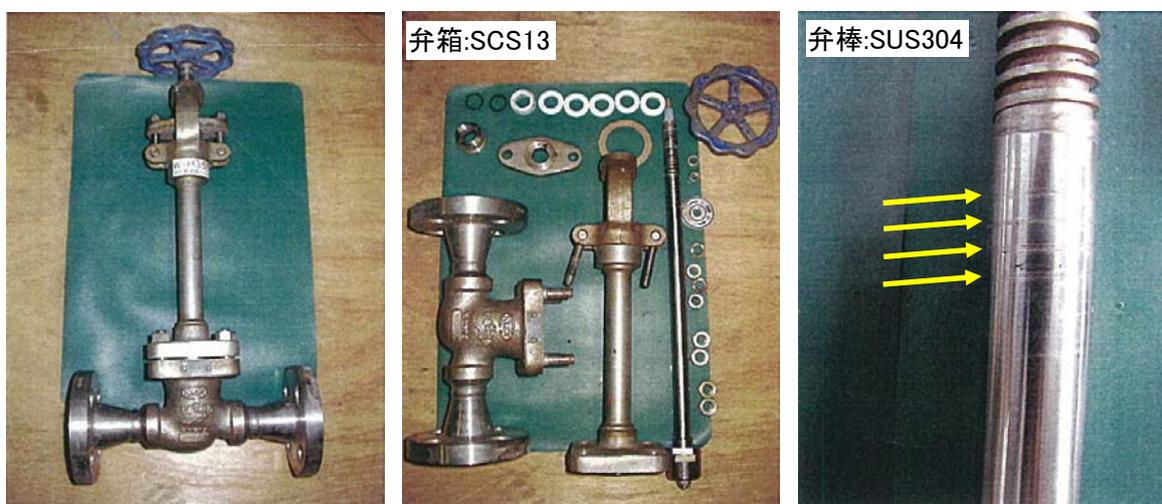
(直接原因) 当該元弁のグランド締付ナットの片締め(数年前と推定される。)により、弁棒とパッキン押さえ輪が接触した状態となり、グランド部のシール性に偏りが生じたまま操作したため、シール性が維持できなくなって漏えいしたものと考えられる。なお、弁棒にはパッキン押さえ輪によるスパイラル状の傷が付いていた。(図 3)

(間接原因) 元弁は年一回のスタートアップ時にのみ使用するため、常時閉止の状態であり、二次側に圧力がかからないため、日常点検ではグランド漏れが発見しづかったものと考えられる。

図3 元弁の分解写真(写真右:弁棒にパッキン押さえ輪による傷が付いている。)

- ・ 元弁の点検や操作がしやすいように操作用架台を設置する。

- ・ LNG 系統の弁のグランド増し締め管理・点検マニュアルを制定し、運転員に教育訓練を行う。
- ・ LNG 系統の弁の自主点検記録に増し締めチェック欄を追加し、管理記録を残すようにする。
- ・ スタートアップ前に元弁の二次側を加圧して、グランド部のリークチェックを行ってから使用する。
