高圧ガス事故事例情報シート

<b>整理番号</b> H21-23	<b>事故名称</b> 冷凍機の冷媒配管からの漏えい			
<b>発生日</b> 2009年12月8日	<b>事象</b> 噴出・漏えい		<b>原因大分類</b> 設備	<b>KHK Code</b> 2009-0255
<b>発生場所</b> 横浜市	<b>ガスの種類</b> フルオロカーボン22		<b>原因中分類</b> 腐食管理不良	<b>主な材料</b> STPG370S(配管)
<b>事故区分</b> 製造事業所(冷凍)	<b>死亡</b> 0	<b>重傷</b> 0	<b>軽傷</b> 0	<b>原因補足</b> 配管の外面腐食
				<b>運転条件</b> 0.5MPa / 0~30℃(中圧)

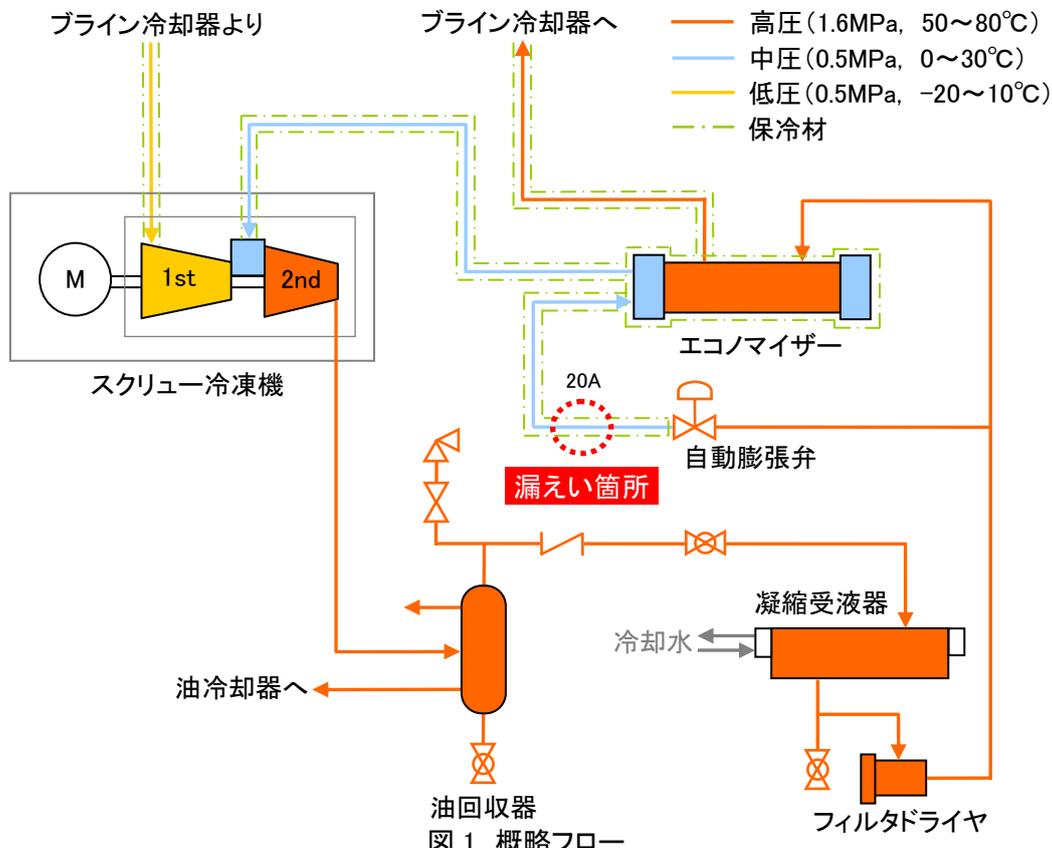
冷媒ガス配管に巻かれている保冷材が老朽化により隙間部が発生し、水分が浸入して結露と乾燥を繰り返す呼吸作用により、配管外面が腐食して漏えいに至ったものである。(設置後8年) 漏えい箇所は自動膨張弁の二次側で、圧縮機の容量制御を行っているため、冷媒ガスの流量の変化が多く、温度変化の多い部分である。(図1、2)

- ・ 冷凍機を停止して、漏えい箇所の配管の更新を実施した。
- ・ 運転・停止時に温度変化の大きい部分や運転時に温度変化の多い部分の配管について、保冷材をはがして腐食状況の調査を実施した。

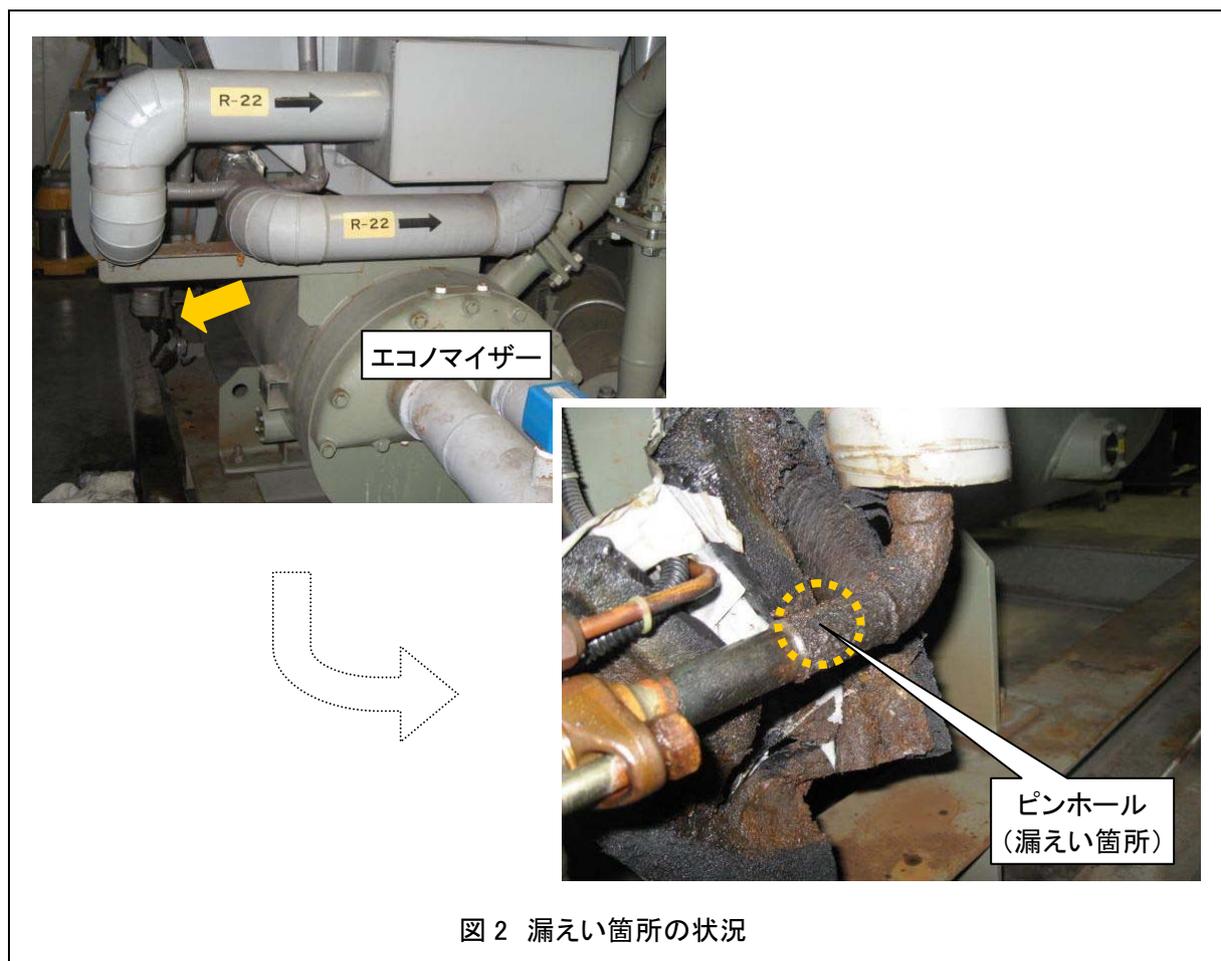
図 2 漏えい箇所の状況
