整理番号 H20-10	事故名称 レデューサ溶接部からのブタジエンの漏えい		
発生日 2008年3月18日	事象 噴出・漏えい	原因大分類 設備	KHK Code 2008-0213
発生場所 川崎市	ガスの種類 ブタジエン	原因中分類 製作不良	
事故区分 製造事業所(コ)	死亡 0	重傷 0	軽傷 0
	原因補足 レデューサ溶接部の不良

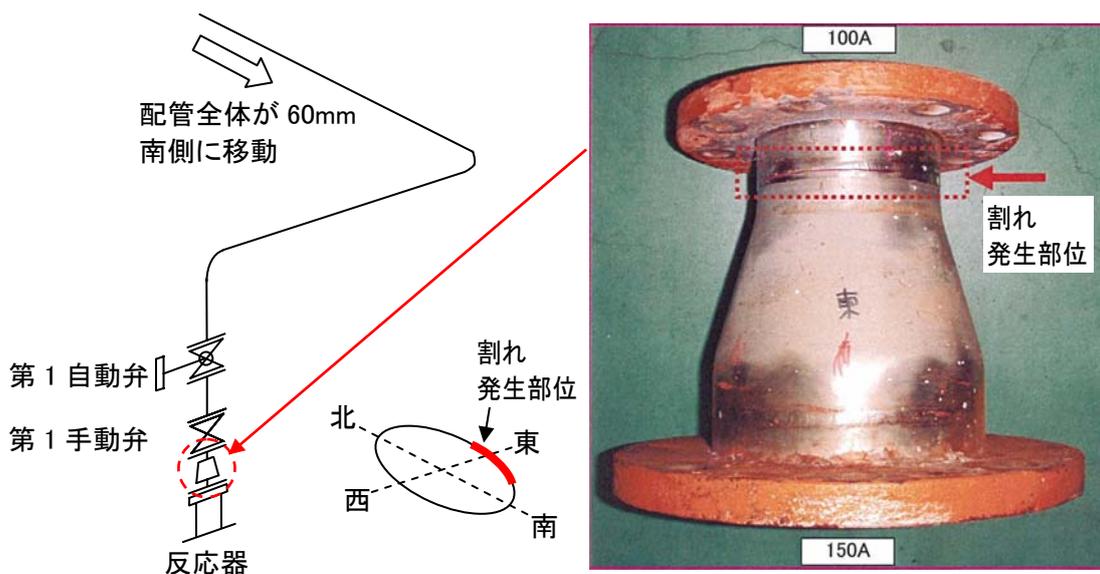
図1 レデューサの配置と写真

現場で反応器本体と第1手動弁間の配管部で目視により微量の漏洩を確認し、ソーブテストを行ったところ 100A×150A のレデューサ小径継手溶接部(材質 SUS304)より漏洩を確認した。

- レデューサ溶接部の断面を検査したところ、1983年の設置当初からの溶接不良が見られ、溶接ルート部に内面から外面に向けて割れが発生し、貫通していた。(図1、2)
- 当該部位を含む上流側配管のUボルトに緩みがあり、サポート痕の状況から、仕込み配管全体が南側に約60mm移動していることが判った。移動した原因は不明である。
- 仕込み作業と同じ条件で当該配管の振動を測定したところ、南北水平方向で約2.4mmの片振幅が観測された。

これらを総合すると、事故の原因は当該レデューサの突合せ溶接部に応力が集中しやすい溶接不良があったこと、上流側配管が南側に移動していることから、当該部位に常時応力が加わっていたこと、これらの条件に加えて配管サポートに緩みがあり、仕込み作業時に振動が発生して溶接部内面に疲労割れが発生し、時間(約 25 年間)と共に割れが進行して残存肉厚が少なくなったところで延性破壊を起こして貫通に至ったと推定される。

当該レデューサ部分は更新し、以下の再発防止対策を行った。

- ・ 反応器入口の自動弁にスピードコントローラを設置し、仕込み開始時の流量及び添加レートを緩やかにして設備の振動を抑えるようにした。
- ・ 配管サポートの U ボルトの緩みや脱落部分を復旧した。
- ・ 自主保安検査で実施している配管外観検査のサポート部のチェックの再教育を行った。
