| <b>整理番号</b><br>H20-02 | <b>事故名称</b><br>塔本体腐食によるブタンの漏えい | | |
| <b>発生日</b><br>2008年2月5日 | <b>事象</b><br>噴出・漏えい | <b>原因大分類</b><br>設備 | <b>KHK Code</b><br>2008-0095 |
| <b>発生場所</b><br>川崎市 | <b>ガスの種類</b><br>ブタン | <b>原因中分類</b><br>腐食管理不良 | |

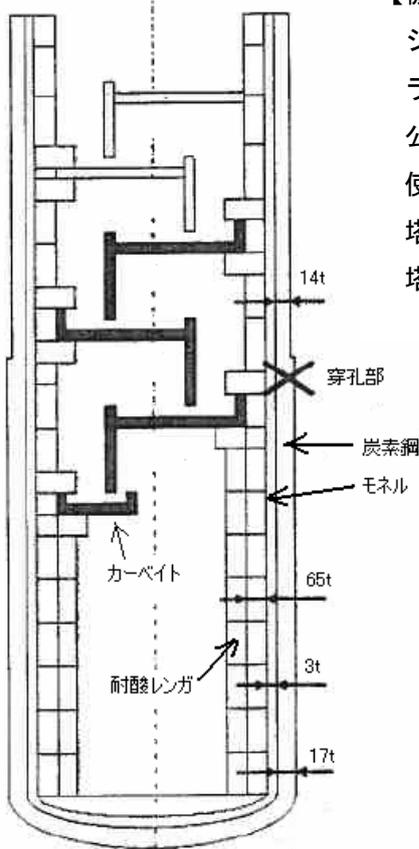
図1 塔本体構造

発災箇所は、スペントブテンリランタワーの#1トレイと#2トレイ間のシェル溶接線下部約130mmの部分の1箇所の穿孔(25mmφ)によるものであった。

- シェル材質 : SM41B (現SM400B) + モネルクラッド鋼
- ライニング : 耐酸 (カーボン) レンガを内張施工
- 公称板厚 : 17.0mm (穿孔部近傍)
- 使用開始年 : 1973年
- 塔底圧力 : 506kPaG
- 塔底温度 : 127℃

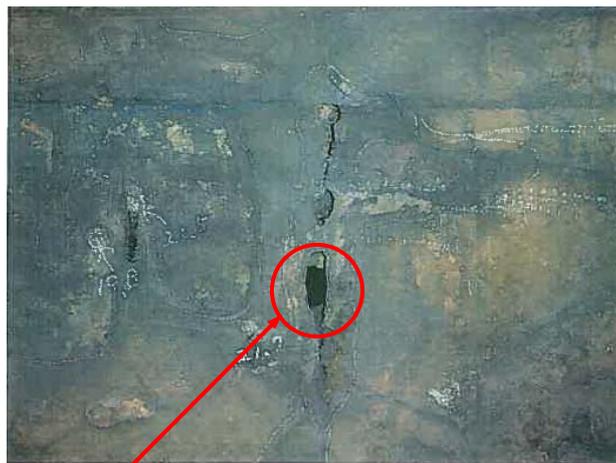
図2 シエル内面の腐食状況

穿孔部

このタワーは、フィード中の微量の硫酸共重合物をスチームで熱分解することにより生成した硫酸を苛性ソーダで中和するための中和塔であり、劣化要因として酸腐食があげられ、温度の高いボトムセクションでは腐食が顕著となる。

内部流体に硫酸が含まれるため、設備に耐酸性の強い材料(モネルクラッド)を使用しているが、耐酸性向上のために内側に貼られたレンガに、目視では検出できない目地損傷が発生したため、レンガ裏面に内部流体が流入し、内部で腐食が発生したものと推定される。

- ・減肉が確認された範囲を同材質の板材で、はめ込み補修後、内面をモネル材でライニング施工した。
- ・その後、レンガを復旧し、レンガ目地へのレジン注入を施工した。

#### 2. 定期的な目地の予防補修を実施する。

#### 3. レジン注入効果の確認を実施する。
