<b>整理番号</b> H19-32	<b>事故名称</b> 附属冷凍設備からのアンモニア漏えい			
<b>発生日</b> 2007年9月20日	<b>事象</b> 噴出・漏えい		<b>原因大分類</b> 設備	<b>KHK Code</b> 2007-0577
<b>事故発生場所</b> 横浜市	<b>ガスの種類</b> アンモニア		<b>原因中分類</b> シール管理不良	
<b>事故区分</b> 製造事業所(一般)	<b>死亡</b> 0	<b>重傷</b> 0	<b>軽傷</b> 0	<b>原因補足</b> ガスケットの劣化
<b>事故状況</b>				
<p>定期点検のため機器を停止していたが、作業休止中(夜間)にアンモニア漏えい検知警報装置が作動した。</p> <p>漏えい箇所周辺のパルブを閉止し、アンモニアを除害装置等で処理した後、漏えい箇所を調査したところ、蒸発器(プレート式熱交換器)のガスケットからの漏えいと、圧縮機軸封部(メカニカルシール)からの漏えいが発見された。</p>				
<b>事故原因</b>				
<p>プレート式熱交換器のガスケットが経年劣化していたことに加え、機器の停止により内部圧力が運転時に比べて上昇したため、アンモニアが漏えいした。</p> <p>圧縮機のメカニカルシール部については、摺動面の摩耗及び長時間運転停止によるオイル落ちにより、シール性が低下したことによるものと推定される。</p>

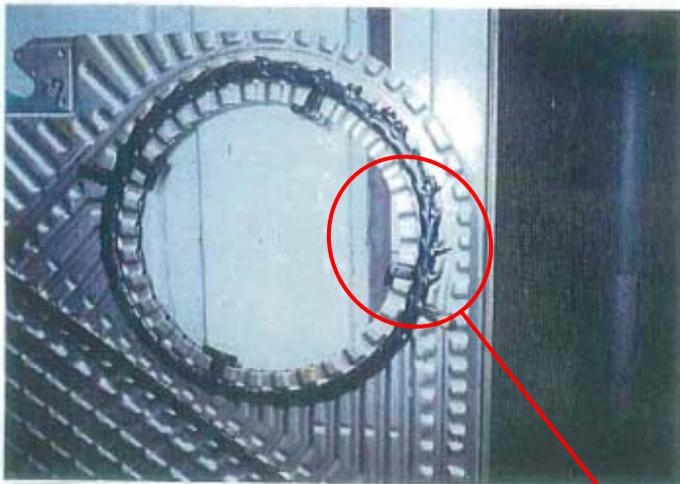
<p>図1 プレート式熱交換器の使用後のガスケット</p> <p style="text-align: right;">ガスケットが潰れ、シール性能が低下している</p>

対策として、消耗部品の交換期限の管理を徹底することとした。
