高圧ガス事故事例情報シート

<b>整理番号</b> H19-24	<b>事故名称</b> 反応ガス吸収塔のノズル部からの漏えい		
<b>発生日</b> 2007年8月15日	<b>事象</b> 噴出・漏えい	<b>原因大分類</b> 設備	<b>KHK Code</b> 2007-0417
<b>事故発生場所</b> 川崎市	<b>ガスの種類</b> 酸化エチレン	<b>原因中分類</b> 腐食管理不良	
<b>事故区分</b> 製造事業所(コ)	<b>死亡</b> 0	<b>重傷</b> 0	<b>軽傷</b> 0
	<b>原因補足</b> ノズル溶接部の 応力腐食割れ

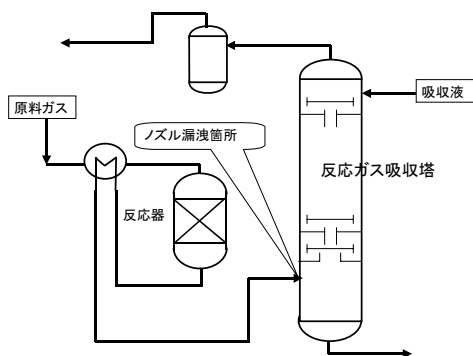
図1 漏えい箇所のフロー

現場オペレータが巡回中に、酸化エチレン製造設備の反応ガス吸収塔入口配管ノズルの付近より、液漏の痕跡を発見したが、可燃性ガスは検知できなかった。

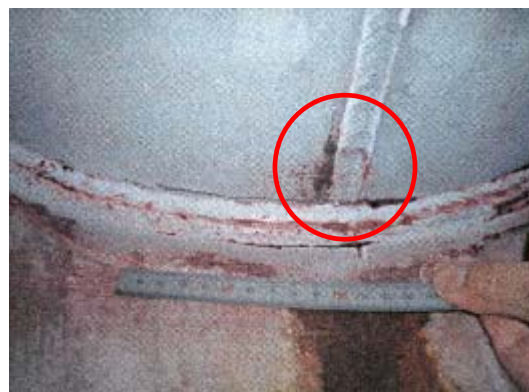
図2 漏えい箇所の写真

点検足場を設置し、当該ノズル配管溶接線の熱影響部より、吸収液(水)の滲みを確認して、装置を緊急停止した。

当該ノズルを外面より、非破壊検査(浸透探傷試験)をした結果、外面から応力腐食割れと考えられる線状指示模様が検出された。

なお、当該反応ガス吸収塔のノズル部の材質はSUS304で、運転温度が約80℃で、溶接線の箇所  
の塗装は劣化していた。

当該溶接線には塗装を行い、外部腐食環境の遮断を行っていたが、塗装が20年以上経過し、劣化により外部環境との相互作用で応力腐食割れが進行し、液漏れに至ったものと推定される。

塗装の管理基準を設けて周期的な塗装を実施し、外面腐食環境因子を確実に遮断することとした。
