高圧ガス事故事例情報シート

整理番号 H17-11	事故名称 貯槽配管からの液化石油ガス漏えい			
発生日 2005年7月27日	事象 噴出・漏えい		原因大分類 設備	KHK Code 2005-0257
発生場所 横浜市	ガスの種類 液化石油ガス		原因中分類 腐食管理不良	
事故区分 製造事業所(コ)	死亡 0	重傷 0	軽傷 0	原因補足 配管の外面腐食

事故状況

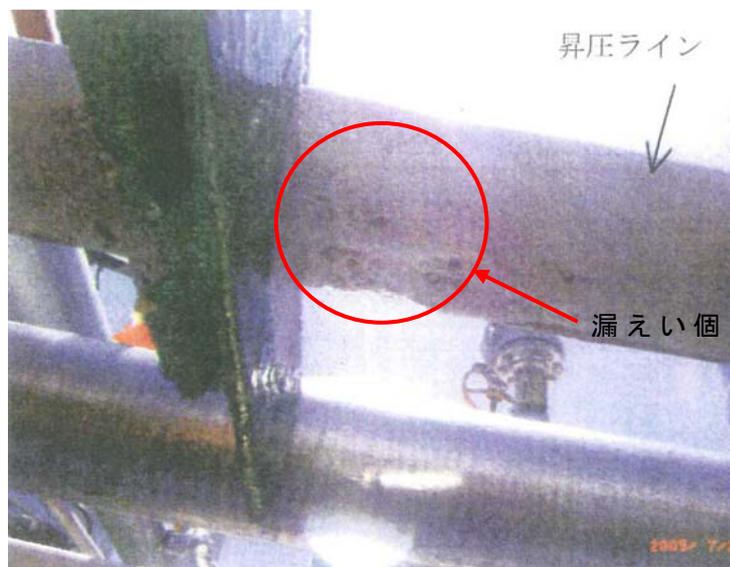
従業員がパトロール中にLPG貯槽周辺でLPG臭気を知覚した。漏えい箇所確認のため点検し、断熱施工された昇圧器ガス配管の断熱材継ぎ目部分からガス漏れを確認した。その後、昇圧器ライン出入り口の弁を閉止し、残ガスの移行完了後、断熱材を取り外したところ、配管のサポート付近にピンホールが発見された。

図1 発災箇所状況(断熱材を外した様子)

1. 当該不良配管の更新と類似箇所の点検を実施。
2. 配管の外面腐食検査の方法を見直した。

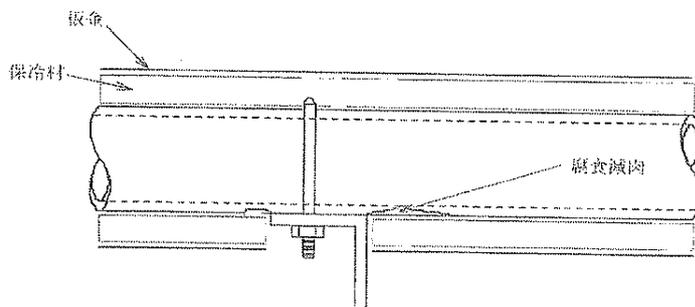
断熱施工箇所のうち、配管サポート付近が断熱板金を切り欠いた状態にあったため、そこから雨水等が浸入し、配管外面が湿潤状態となって外面腐食が進行し、開孔に至った。

なお、サポートとの接触面に減肉は見られなかった。

図2 外面腐食発生箇所概要

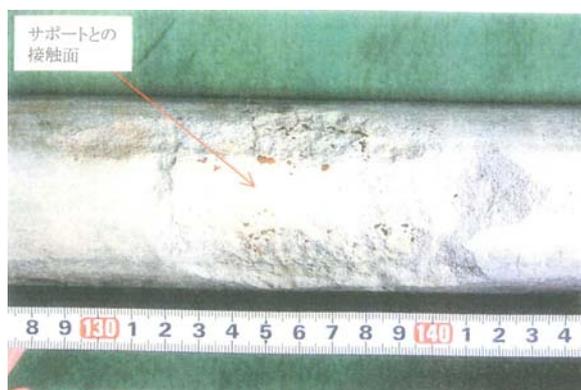
図3 減肉状況
