高圧ガス事故事例情報シート

整理番号 H16-01	事故名称 高圧ポリエチレン製造施設における配管の破裂		
発生日 2004年1月31日	事象 破裂・破損等	原因大分類 設備	KHK Code 2004-0019
発生場所 川崎市	ガスの種類 エチレン	原因中分類 設計不良	
事故区分 製造事業所(コ)	死亡 0	重傷 0	軽傷 0
	原因補足 発熱反应对策

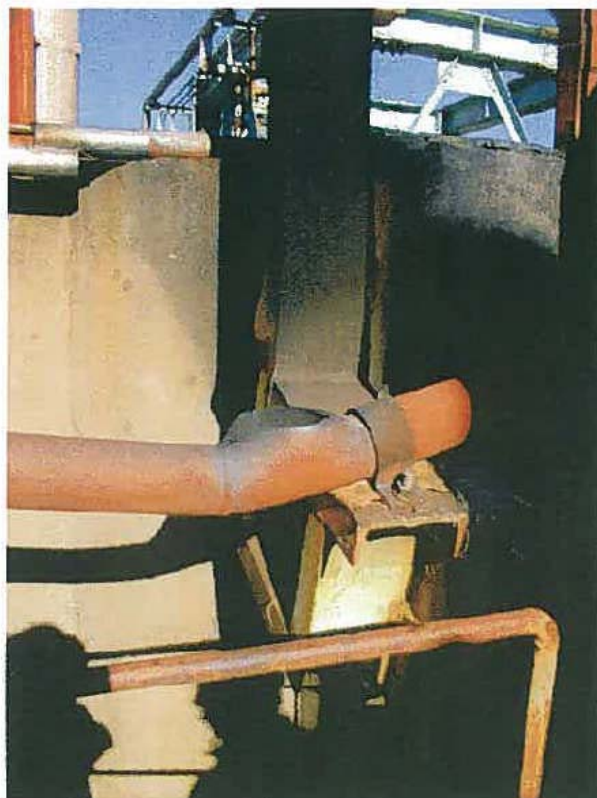
そのため、所要の点検作業を経て、状況の確認をしたところリサイクル系高圧ガス配管の一部が約20cmに渡り破裂開孔し、周辺にススが付着、また配管のサポート部が破損しているのを発見した。

配管の破裂は、急激な発熱を伴うエチレンの分解反応が発生したため、ガス温度が設計温度以上に高温となったため、配管鋼材の強度が低下して発生したものであった。

図1 配管の破裂状況

未反応エチレン回収工程の前段高温冷却器でポリマーが蓄積し、デコンポが発生、約2分間継続したため下流側のガス温度が上昇(700°C以上)した。

同時に配管も加熱され、熱影響によって配管が組織変化を起こし、配管強度が低下して通常運転圧力で配管が開孔したものである。

・下流熱交換器の入口/出口ガス温度をインターロックに取り込み、異常温度上昇時には即時に当該系列を停止する。

・下流熱交換器の入口/出口ガス温度の差(ΔT)を計器室に表示し、熱交換器のポリマー蓄積傾向の監視を強化する。

・熱交換器の入口/出口ガス温度の差(ΔT)が回復しない場合は、熱交換器の洗浄を実施する。
