整理番号 H15-11	事故名称 触媒交換時の温度上昇による火災		
発生日 2003年9月29日	事象 火災	原因大分類 システム	KHK Code 2003-0370
発生場所 川崎市	ガスの種類 アンモニア	原因中分類 操作基準等の不備	
事故区分 製造事業所(コ)	死亡 0	重傷 0	軽傷 0
	原因補足 触媒の吸湿による温度上昇防止措置

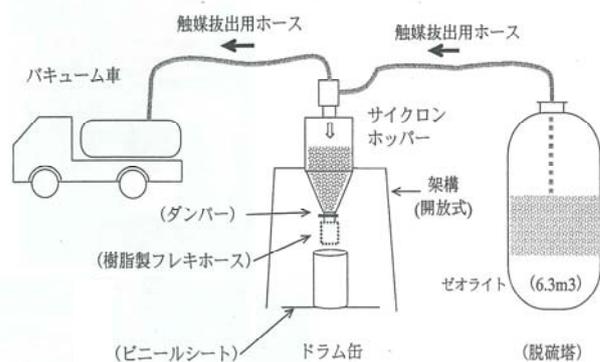
図1 発災時作業状況

脱硫塔の触媒交換のため、縁切り・窒素洗浄後、塔を開放して午前中より触媒抜き作業を実施していた。午後引き続き作業をしていたところ、ホッパー下部の飛散防止用ビニールが熱により収縮してきたので樹脂製フレキホースに付け替えた。作業を再開してまもなくホッパー下部フレキホースからの出火を確認。作業員が直ちにホッパーの落ち口ダンパーを閉止するとともに消火器にて消火した。大気中の水分を吸湿して触媒温度が上昇し、その熱で樹脂製フレキホースが溶け、発火に至ったとみられる。抜出後の触媒には一部黒色に変色したのが見られた。

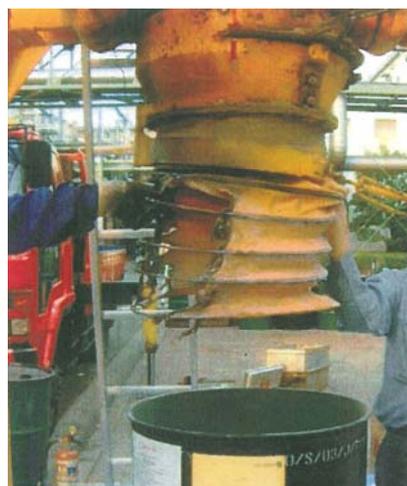
図2 発災箇所(フレキホース)

触媒が大気中の水分を吸湿して温度が上昇し、その熱で樹脂製フレキホースが溶融、発火に至ったと考えられる。

当該触媒の取扱い経験が浅く、吸湿・発熱に関する知識少なかったため、拔出ホッパー下部フレキホースに不燃材を使用しなければならないとの認識が無かった。また、吸湿を防ぐために触媒層を窒素パージにて大気と遮断する必要があったが、十分な量の窒素を供給する計画になっていなかった。さらに、触媒温度が上昇した場合の対応も規定されていなかった。
