高圧ガス事故事例情報シート

<b>整理番号</b> H23-40	<b>事故名称</b> CNG圧縮機の安全弁元弁継手部からの漏えい		
<b>発生日</b> 2011年12月9日	<b>事象</b> 噴出・漏えい	<b>原因大分類</b> 設備	<b>KHK Code</b>
<b>発生場所</b> 横浜市	<b>ガスの種類</b> 圧縮天然ガス	<b>原因中分類</b> 締結管理不良	<b>常用の圧力</b> 24.5MPa
<b>事故区分</b> 製造事業所(一般)	<b>死亡</b> 0	<b>重傷</b> 0	<b>軽傷</b> 0
	<b>原因補足</b> ナットの締付

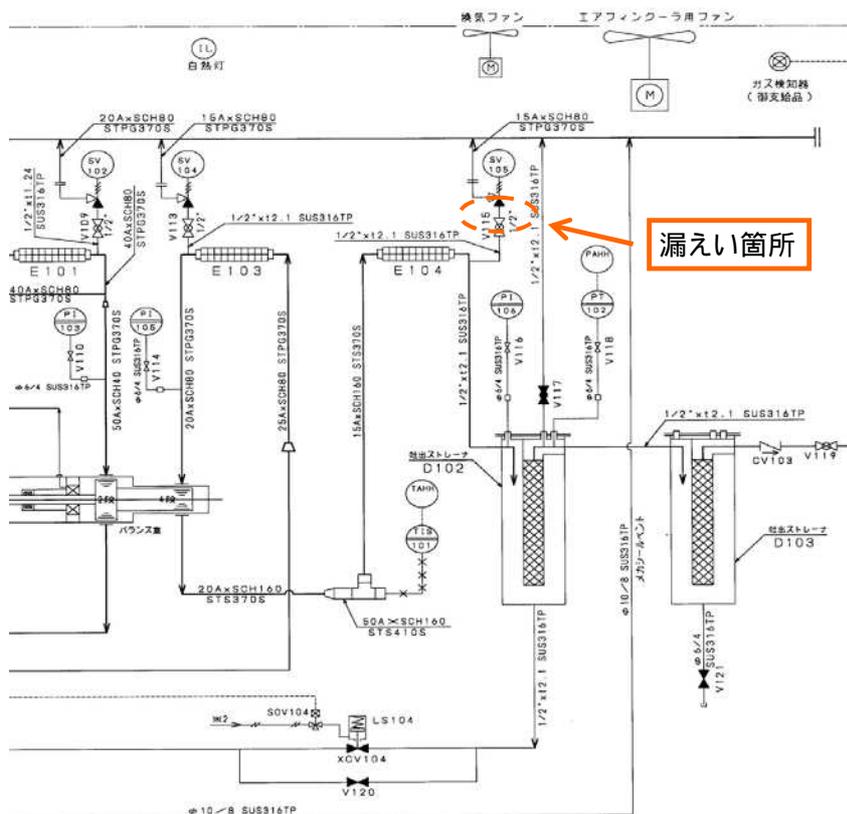
図1 圧縮機のフロー図

CNG 充てん所で、四段圧縮機の安全弁を点検・校正済のものとの交換するために、協力会社の作業員が安全弁の一次側にある元弁のねじ込み式継手部から配管を取外した。作業完了後に、配管を復旧して気密確認のために試運転したところ、系内のガス圧力が上昇し始めた直後、ガスの漏れる音がして配管継手部の締付ナットが外れ、ガスが噴出した。(吐出圧力:約 18MPa~20MPa) 直ちに圧縮機を緊急停止し、安全弁元弁を閉めた。系内のガスを脱圧後、元弁継手部を開放点検したところ、継手のねじ山が損傷していた。

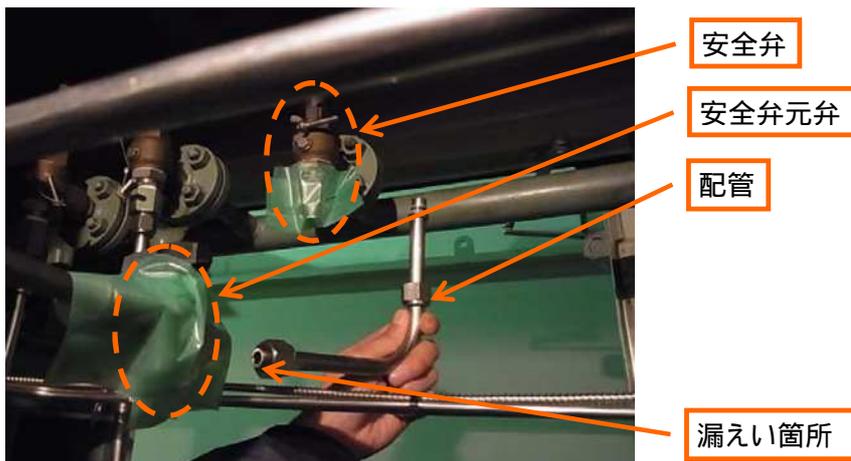
a. 機器の配置状況

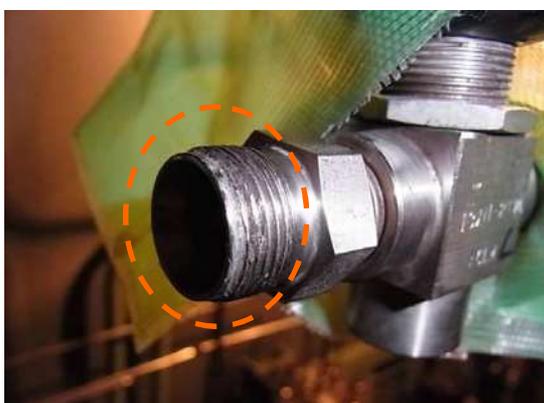
協力会社の作業員は元弁継手部の締結時にナットがスムーズに回らなかったことに気付いたがそのまま締付けてしまい、工事監督者にも報告しなかった。

この作業によりねじ山が損傷したため、昇圧時に耐えられず、漏えいに至ったものと考えられる。

b. 安全弁元弁継手部  
(ねじ山が損傷している)

- ・ 事業所では協力会社に対して工事を行うときの保安管理を確実に行うと共に「作業上での遵守項目」を所内に掲示して周知徹底を図る。
- ・ 協力会社の工事監督者は作業前に高圧ガスを取扱うことの危険性と共に部品の締付手順や取扱方法を作業員に周知徹底する。
- ・ 当該部品の締付作業時には工事監督者が立会い、作業員とダブルチェックを行う。
- ・ 作業員は異変に気付いたら必ず工事監督者に報告し、工事監督者は原因を調査するなど、常にコミュニケーションを取るようにする。

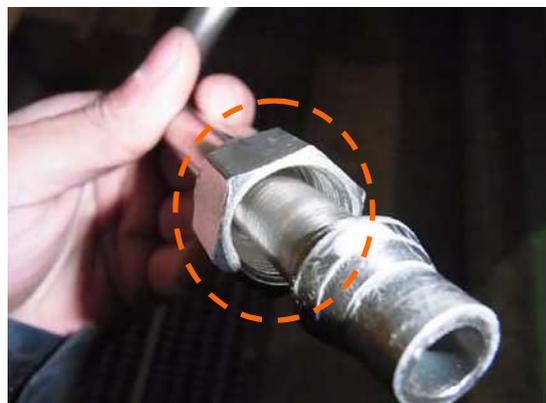
c. 配管継手部  
(ナットのねじ山も損傷)
