高圧ガス事故事例情報シート

整理番号 H25-21	事故名称 特定液化石油ガス製造施設からの漏えい				
発生日 2013年6月10日	事象 噴出・漏えい		原因大分類 誤操作、誤判断	KHK Code	
発生場所 横浜市	ガスの種類 LPG		原因中分類	主な材料	
事故区分 製造事業所(コ)	死亡 0	重傷 0	軽傷 1	原因補足 バブル開閉方向の誤認識	常用の条件 1.8MPa / 40℃

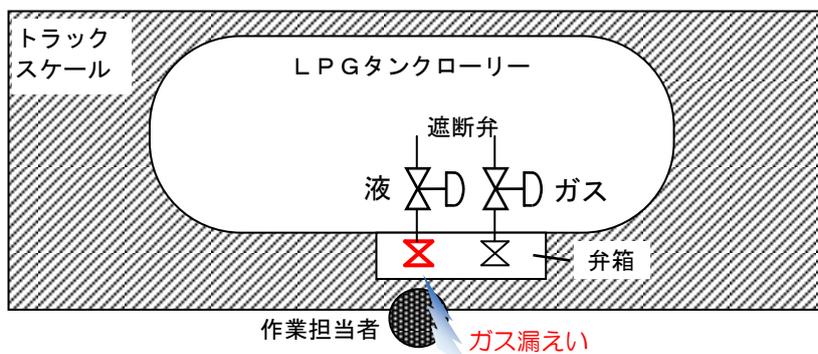
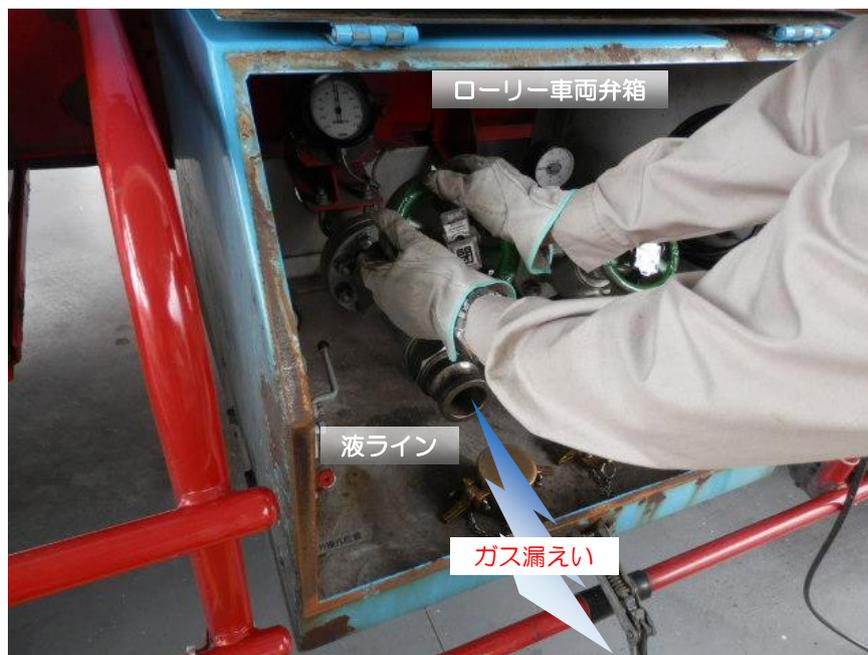
バルブ操作時の様子

LPG ローリー車両容器への充てん終了後に、充てん作業担当者がローディングアームを取り外し格納した。その後、当該作業担当者が、ローリー車両弁箱内の液ライン接続口から音を伴うガス漏えいを確認した。当該作業担当者は、漏えいを止めるため玉型弁の丸ハンドルを増締め操作するつもりが、錯誤により弁を開方向に回してしまい、当該弁と容器内遮断弁間のガスが漏えいし、当該作業担当者は左大腿上部にLPGを浴び低温やけどを受傷した。

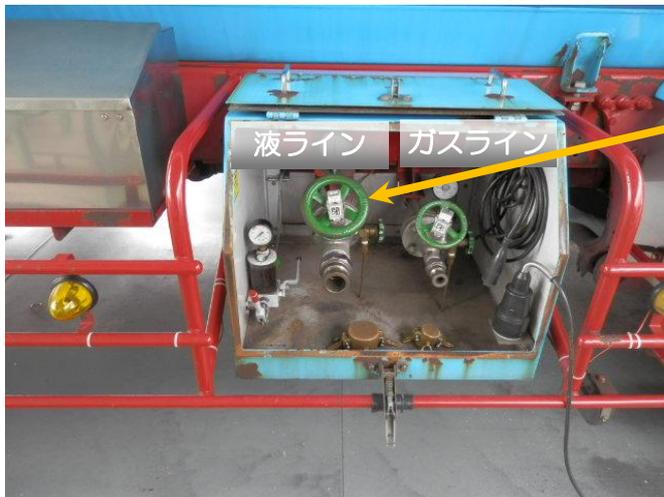
ローリー車両弁箱

充てん作業中におけるガス漏えいへの対処方法について、所内の「出荷業務手順書」に記載されていなかった。さらに、当該作業担当者は本年4月の異動で当該事業所に配属されたばかりで、出荷業務に従事する期間が短く、特に玉型弁の開閉操作に係る習熟が未熟(玉型弁が設置されているローリーは比較的少なく、ボール弁がほとんど)であった。

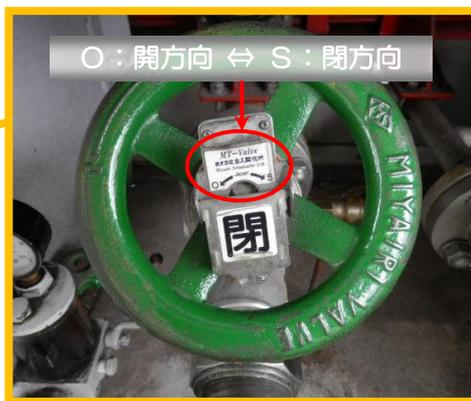
液ライン玉形弁

(バルブにも開閉方向が記されているが、小さくて確認しづらい)
