高圧ガス事故事例情報シート

整理番号 H28-34	事故名称 液化酸素用超低温容器(LGC)の破裂		
発生日 2016年9月10日	事故現象 一次/爆発、二次/破裂		原因大分類 KHK Code
事故発生場所 横須賀市	ガスの種類 液化酸素		原因中分類
事故区分 B1	死亡 1	重傷 0	軽傷 0
原因補足

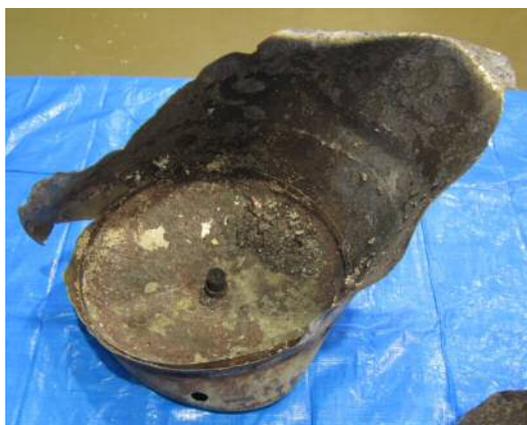
下鏡部・スカート部

容器は外槽が溶接線ではない部分で3つに引き裂かれ、内槽を含め、最大約20m程度飛び散り、作業員一名が亡くなった。

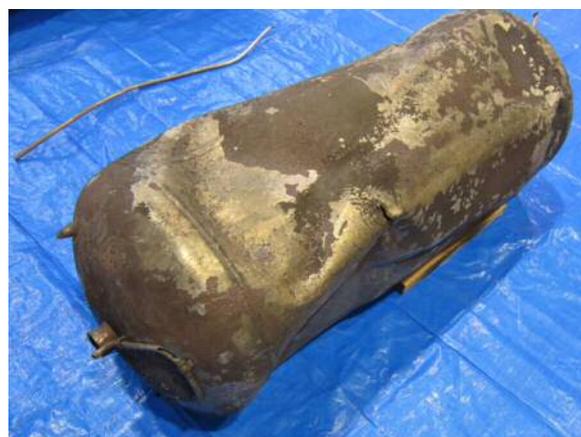
内槽

真空断熱層に酸素ガスが漏れ続け、ある程度高圧な状態で内槽の液化酸素を移送したため、真空断熱層の圧力が内槽の圧力を超え、内槽を押し潰した。

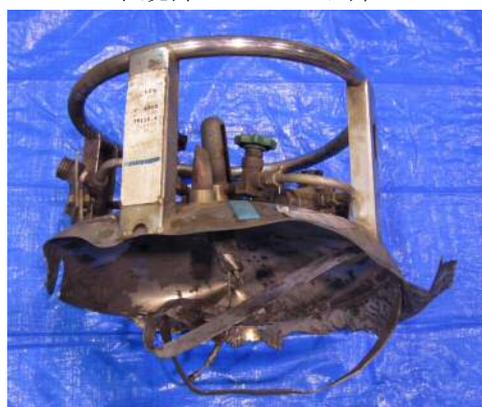
上鏡部・バルブ部

ネックチューブ付近の加圧コイル銅管継手部が金属疲労により破断していたことから、当該部分より真空断熱層へ酸素ガスもしくは液化酸素ガス（以下、酸素ガス）が漏洩したものと考えられる。

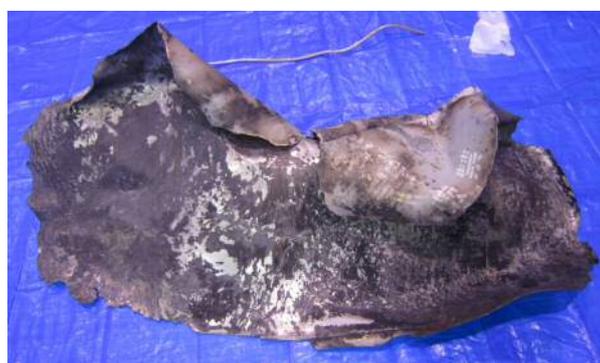
外槽胴部

内槽の急激な変形により、外槽及び酸素ガス中の断熱材に大きな力が加わり、着火、燃焼、爆発に至ったと推定される。なお、外槽の破裂板は小孔が開いていたが全面作動には至っていなかった。

- ・ 製造から販売までの管理を一社に集約し、必要な法手続きを行った。
- ・ 不具合容器の残液の処理について、移充填作業は行わず大気放出とし、設備工事と作業手順等の整備を行った。
- ・ 酸素ガス中の断熱材が0.5MPa以上において着火することから、外槽破裂板の作動圧力を0.3MPaへ変更することとした。
