高圧ガス事故事例情報シート

<b>整理番号</b> H29-29 H29-31	<b>事故名称</b> 金属製フレキシブルホースの破裂事故(2件)			
<b>発生日</b> ①平成29年7月3日 ②平成29年8月3日	<b>事故現象</b> ①火災→破裂 ②破裂、破損等		<b>原因大分類</b> ①②設備	<b>KHK Code</b>
<b>事故発生場所</b> ①②神奈川県相模原市	<b>ガスの種類</b> ①②酸素		<b>原因中分類</b> ①②検査管理不良	
<b>事故区分</b> 製造事業所(一般)	<b>死亡</b> ①0 ②0	<b>重傷</b> ①0 ②0	<b>軽傷</b> ①1 ②0	<b>原因補足</b> ①②フレキシブルホース の疲労

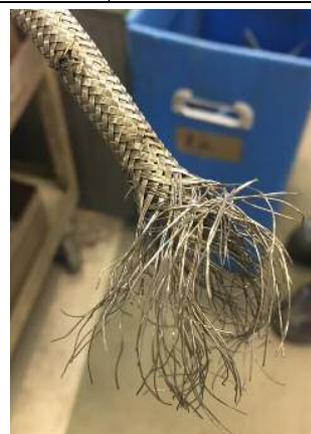
図1

①医療用酸素充填ライン(常用圧力:19.6MPa)の充填終了間際に、充填用フレキシブルホース1本が突然破裂した。作業員の顔面に裂けたワイヤが当たり、軽症を負った。破裂したフレキシブルホースは焦げた跡が見られ、内側のテフロンチューブを含めて、ブレードも全て破裂していた。(図1)当日は気温が高かった為、40分~50分かけて容器の温度を測定しつつ、充填していた。

- ① 当該フレキシブルホースは2004年製であり、13年間使用していた。このため、長年使用によって、内層チューブPTFEに劣化が起き、割れ及びピンホールが発生したと推定される。  
このとき生じた割れ部から高圧酸素ガスが噴出し、微小異物の赤熱化、発火したことにより、内層チューブ及び外面のブレードが燃焼して強度が低下し、フレキシブルホースが破裂したものと考えられる。
- ② 当該フレキシブルホースは、平成2年の変更許可申請以来、変更履歴等を残っておらず、最後の変更がいつであるか不明である。しかし、平成2年に設計されたフレキシブルホースの図面が存在し、それ以降の図面等がなかったことから、平成2年以降、変更していない可能性が考えられる。  
このため、長期使用による内層チューブPTFEに劣化が生じ硬化現象が起きたと考えられる。それに加え、容器の刻印を確認する際に容器を裏返すことでホースに負荷が蓄積したため、破裂が生じたと考えられる。

- ① ・当該品を使用中の充填設備を停止させた。  
・破裂する予兆の識別、点検方法及び頻度、交換頻度の目安及び台帳管理を徹底させた。
- ② ・ホース破裂についての原因究明を実施させた。  
・今回の事故を受けての暫定対策を報告させた。  
・施設全体の総点検実施について指導した。点検の際は、施設の稼動を停止して安全を確認してから稼動するよう口頭指導。

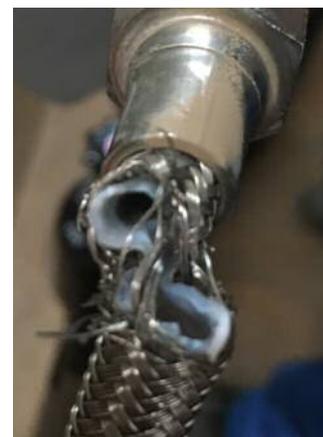
図2

②工業用酸素充填ライン(常用圧力:14.7MPa)から爆発音が発生し、フレキシブルホース1本が破裂した。(図2)

中のテフロンチューブは完全破裂していたが、外側のブレードは5,6本繋がっていた。焦げ跡(黒色部分)は見られず、そのような匂いもしなかった。事故発生時は当該ホースで容器に充填をしており、容器裏側の刻印を確認するために容器を動かした際、破裂が起きた。(図3)事故前は、断熱圧縮が起きないように時間をかけて充填を行い、圧力異常等も見られなかった。
