## 高圧ガス事故事例情報シート

<b>整理番号</b> H29-22	<b>事故名称</b> 液化塩素貯槽からの塩素ガス漏えい事故				
<b>発生日</b> 2017年6月16日	<b>事象</b> 噴出・漏えい		<b>原因大分類</b> 人	<b>KHK Code</b> —	
<b>発生場所</b> 川崎市	<b>ガスの種類</b> 塩素		<b>原因中分類</b> 誤操作・誤判断	<b>主な材料</b> —	
<b>事故区分</b> 製造事業所(コ)	<b>死亡</b> 0	<b>重傷</b> 0	<b>軽症</b> 0	<b>原因補足</b> バルブ誤操作	<b>常用の条件</b> 1.1MPa / 30℃

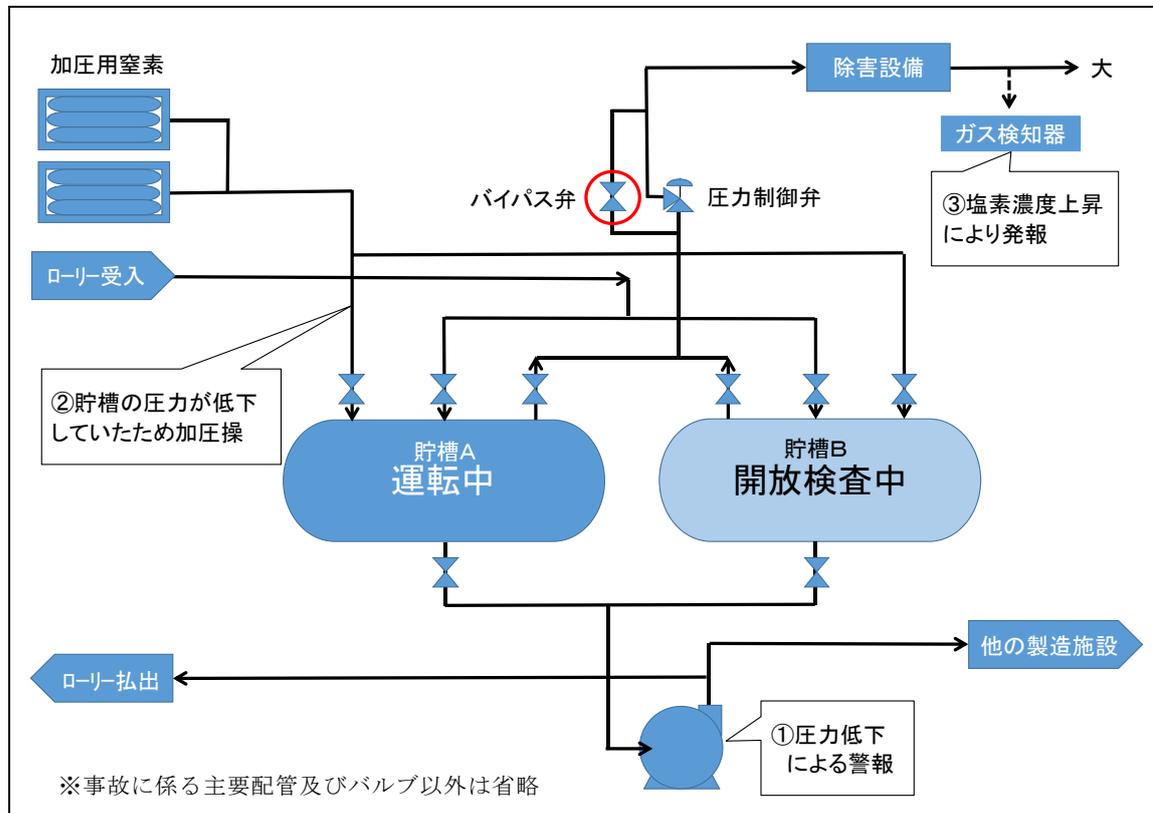
### 【フロー図】

開放検査の作業場所に近接した位置にあったバイパス弁が誤って開き（作業者が誤ってバイパス弁のハンドルに接触したと推定）、貯槽の塩素ガスが除害設備へ流れて除害液の苛性ソーダが消費された。

さらに、運転員が、貯槽1基での運転であったことから貯槽の圧力変動が大きいと想定し、既存の異常時措置手順に基づいて貯槽の圧力低下が液化塩素の受入れによるものと判断して貯槽を窒素ガスで加圧したことで、除害設備へのガス流入が急増し、塩素（気相部）の一部が未処理のまま排気口から大気中へ漏洩したものと考えられる。

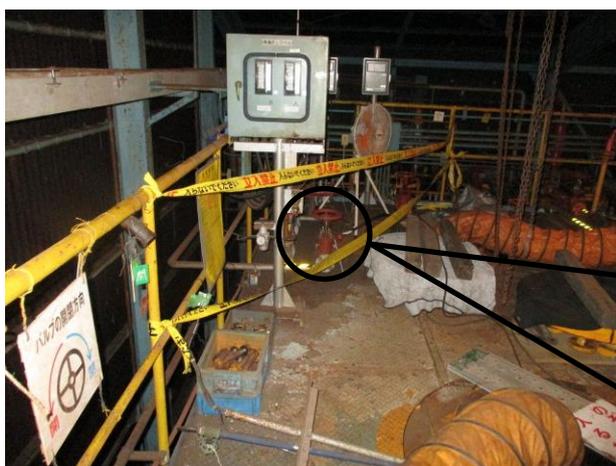
バイパス弁周囲の状況

事業所では、開放検査中の応急措置として、改めて、開いていたバイパス弁のハンドルを固定し、保護カバーを取付け、運転中の配管やバルブの識別表示を強化した。また、開放点検を実施している作業員へ運転中設備の危険性について再教育し、作業場所の整理整頓を徹底して行った。

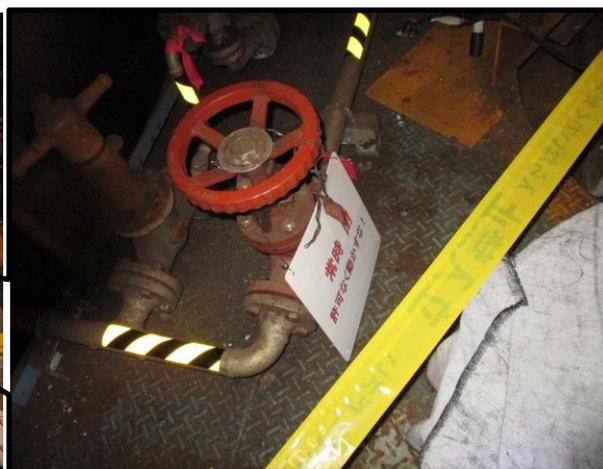
バイパス弁
