高圧ガス事故事例情報シート

整理番号 H29-62		事故名称 大学研究室における液化炭酸ガス容器破裂事故			
発生日 平成29年9月12日	事故現象 破裂、破損等		原因大分類 設備		KHK Code
事故発生場所 神奈川県相模原市	ガスの種類 液化炭酸ガス		原因中分類 容器管理不良		
事故区分 消費事業所(一般)	死亡 0	重傷 0	軽傷 0	原因補足 容器の内面腐食

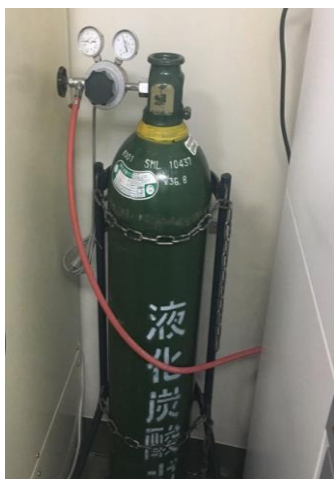
図1

事故発生時、30kg液化炭酸ガス容器を、圧力調整器を介してインキュベーターにつなげて使用していた。容器は、架台にチェーン掛けをして涼しく換気された場所に設置されていた(図1)。インキュベーターは炭酸ガス濃度が5%未満になると、自動的にガスが供給される仕組みであった。事故直前に容器を扱った人はおらず、18時前に全員帰宅等していた。

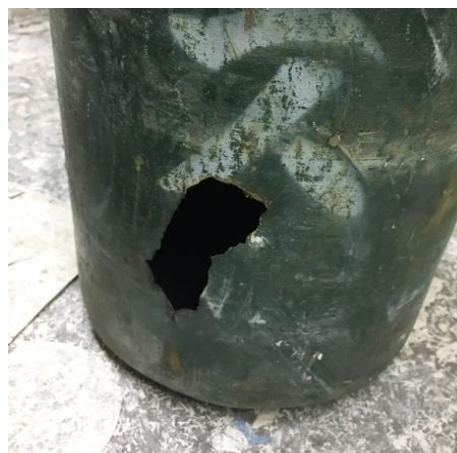
図2

18時頃、爆発音が研究室から起きた。隣の研究室にいた人が現場を確認したところ、容器下部側面に9cm×6cm程の穴が空いていた(図2)。研究室の責任者(教授)が容器の穴を触ったところ、他の部分と比較して薄くなっていること及び容器底部に沈殿物があることを確認した。パーティションやガラスは粉々になったが(図3、4)、研究室に人はいなかったため、怪我人等はいなかった。

- ①容器外面は、破裂損傷部以外に目立った傷はなく、破裂した部位は容器底部より8cmから16cmにかけて約3cmの幅で斜めに穴が空き、開口面積はおおよそ20cm²であった。穴の縁は、肉厚が薄く、破裂の際に裂けてめくれるような塑性変形は見られず、容器材料に伸びがほとんどない状態だった。内部は底部全体に激しい腐食があり、採取した薄い金属片には湿り気が見られた。
- ②容器肩部を除く胴部を3等分に切断し、更に容器下部は破裂部を傷つけないよう縦割れに2分割にして内面を観察した。底面には、腐食した内壁から剥離したと思われるスケール(図5)が堆積固着しており、薄片上の金属片やスポンジ状の堆積物が底を覆っていた(図6)。胴部の肉厚は、母材最小基準値4.1mmに対して約1mmまで薄くなっている箇所があったのに対し、底面はさほど腐食の影響を受けていなかった。
- ③容器の質量を計測したところ、製造時の記録と比較した結果、0.95kg増加していた(37.9kg→38.85kg)。
- ④破裂容器のほぼ中央部から試験片を採取して引張試験を行い、製造時の供試容器の成績記録と比較した結果、異常は見られなかった。
- ⑤当該容器から各種サンプルを抽出し、母材成分分析、スケール分析、断面SEMマッピング及び断面組織観察を行った結果、容器堆積物は炭酸鉄である可能性が高く、容器内に一定の水が溜まっていた場合、二酸化炭素が水分内に溶解込み炭酸イオンとなって母材と結合して炭酸鉄を形成し、炭酸腐食を生じた可能性が示唆された。
- ⑥破裂容器に附属していた容器弁を製造元にて高圧ガス保安法に基づく検査を行ったところ、異常は見られなかった。

上記の結果から、「容器に水が浸入し、そこに炭酸ガスの充填が行われたため、弱酸の炭酸水が生成した。更に、高圧下で容器内壁に炭酸水が接触していたことにより腐食が激しくなった。」と考察された。また、炭酸ガス充填工場及び容器再検査所では、多量の水が容器内に入る可能性は非常に低いとの見解であったため、どの段階で水が混入した可能性があるか調査が行われた。

- ・ 炭酸ガス容器の容器弁を順次、残圧保持・逆流防止機能付き容器弁に取り替える。
- ・ 炭酸ガスを取扱う消費者に、炭酸ガスの消費方法について注意喚起を実施する。
