七里ヶ浜の養浜（侵食対策）

資料-2

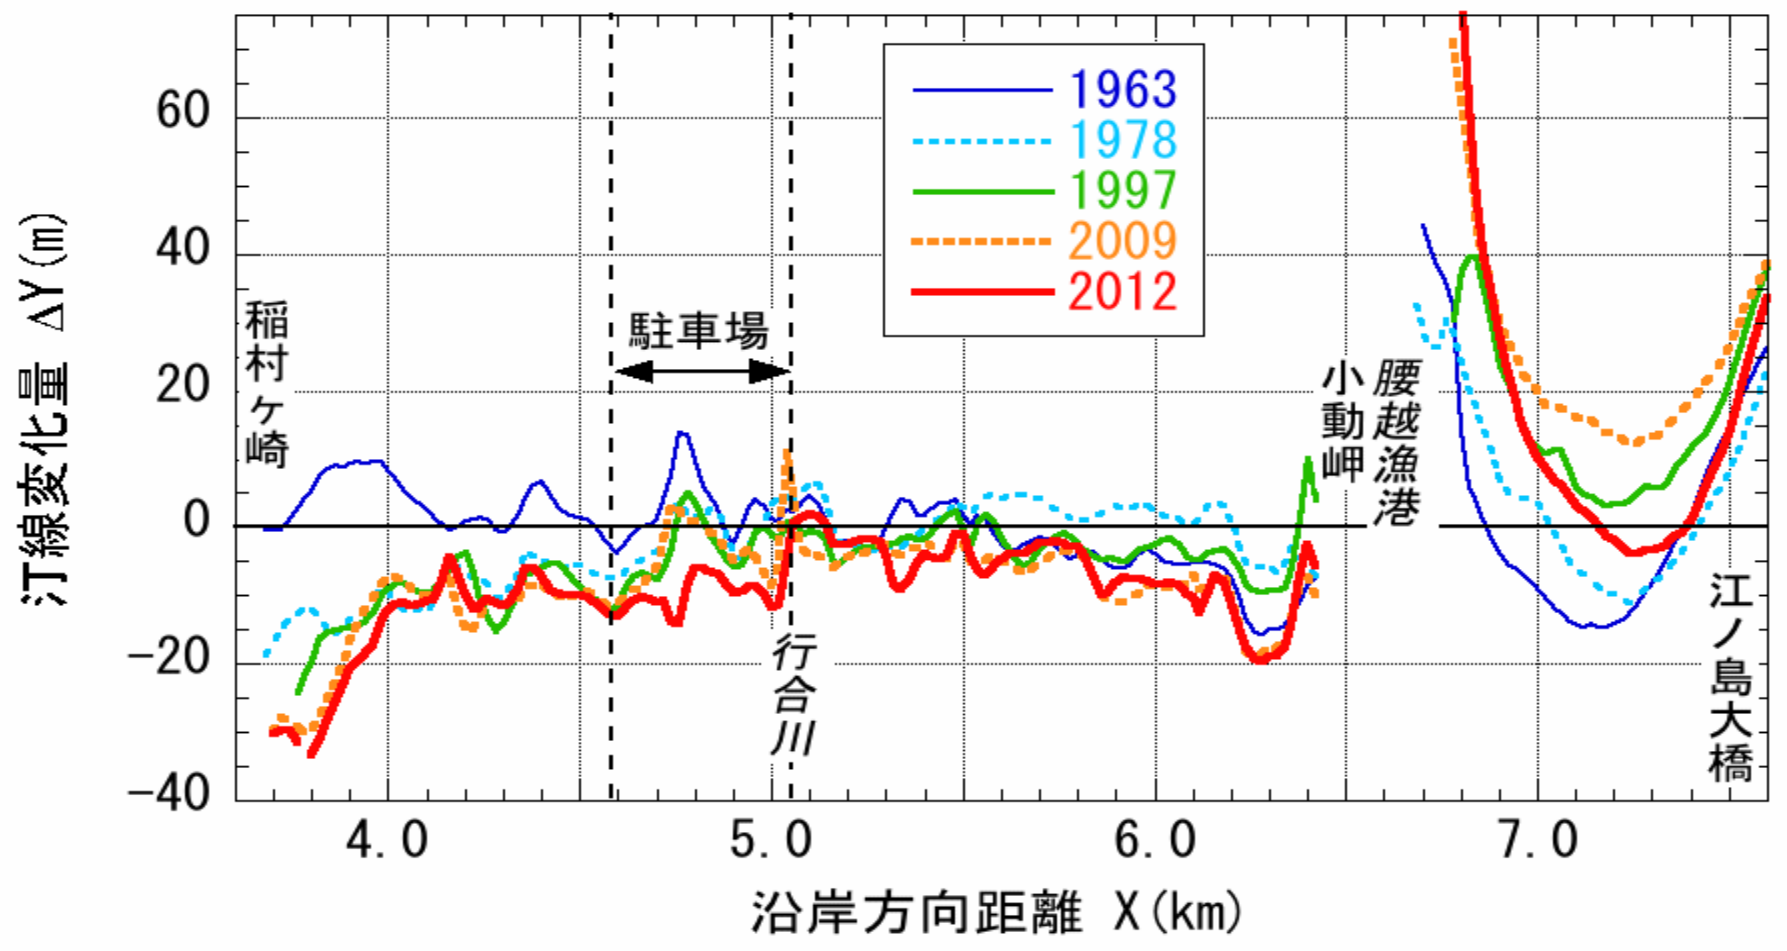
図1.15 汀線変化量（1946年基準）

長期的な汀線変化（1946～2012）：
全域で侵食，稲村ヶ崎側で約40m汀線後退。

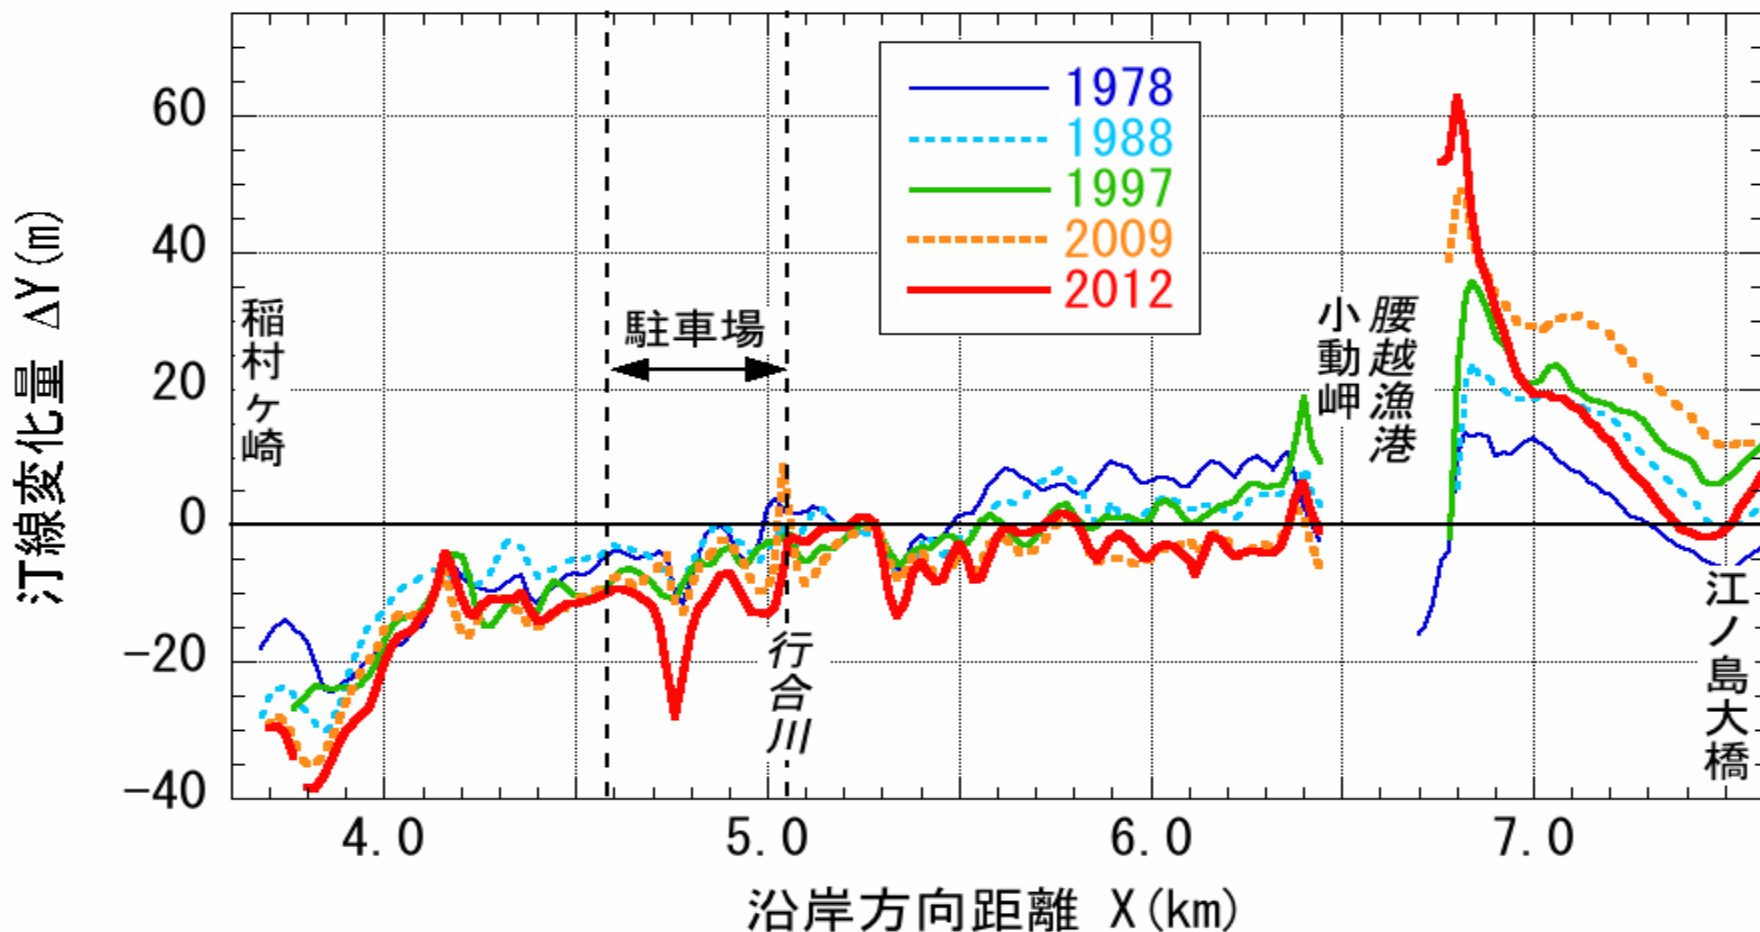
図1.16 汀線変化量（1963年基準）

湘南港建設後の汀線変化（1963～2012）：
稲村ヶ崎側が著しく侵食（汀線後退）し、
反時計まわりの地形変化が進んでいる。

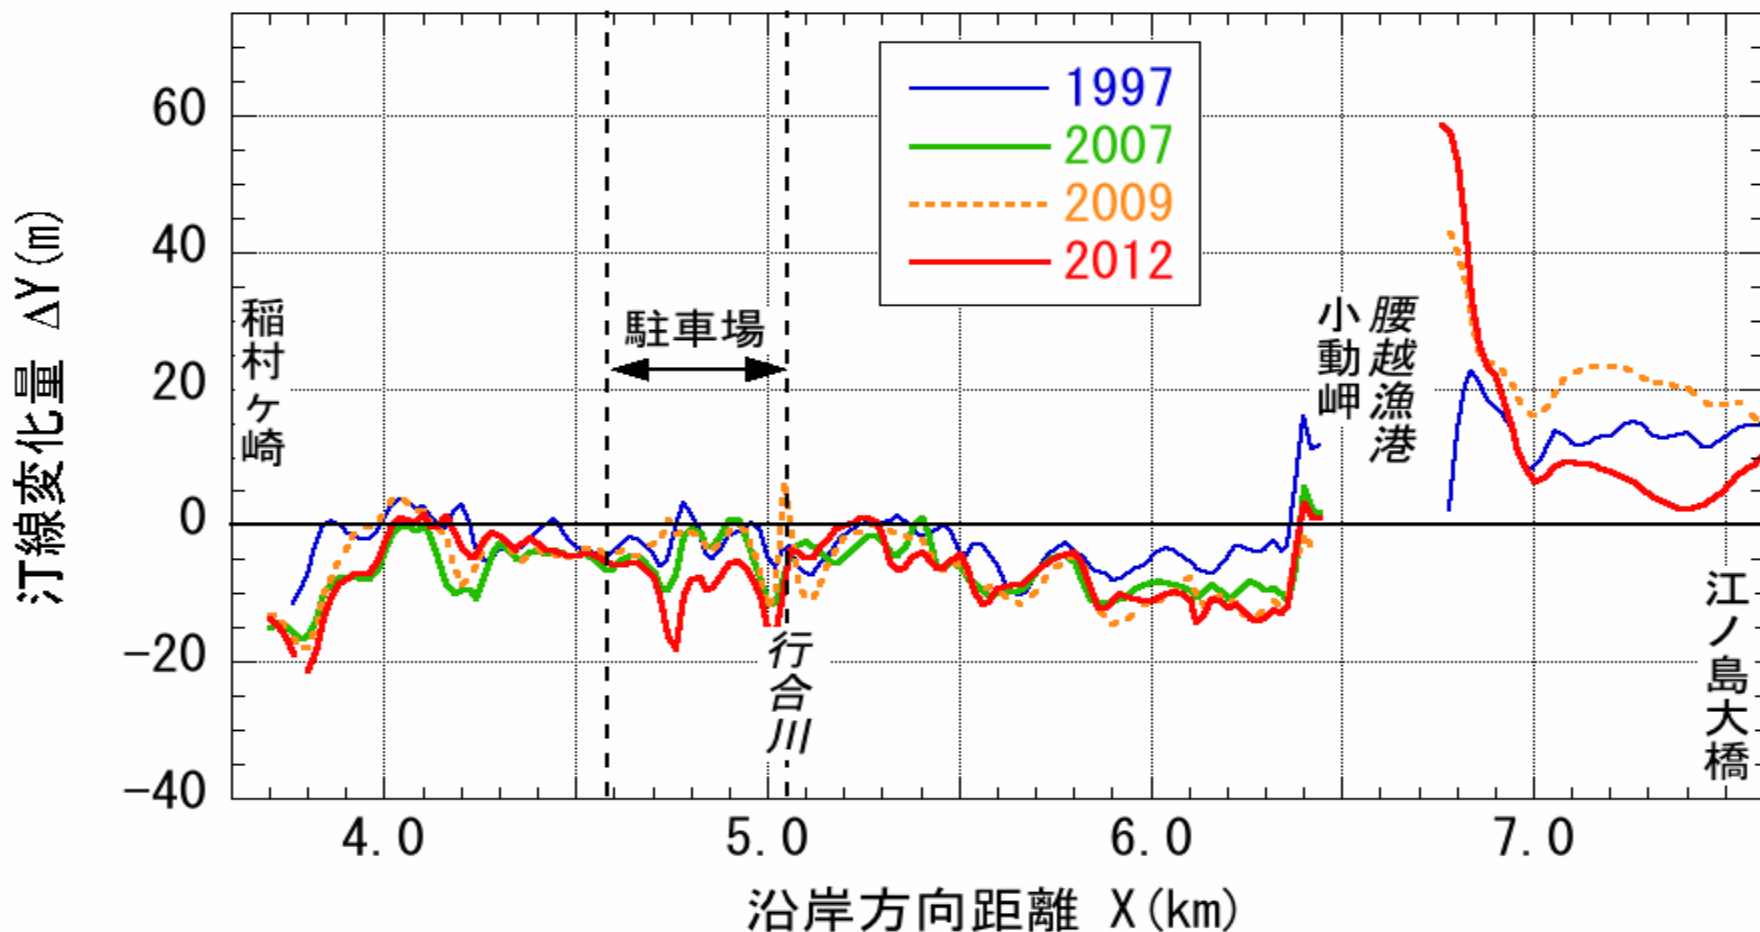
図1.17 汀線変化量（1978年基準）

近年の地形変化（1978～）：
海岸侵食（汀線後退）が進んでいる。
2009年までの平均汀線変化量-7m

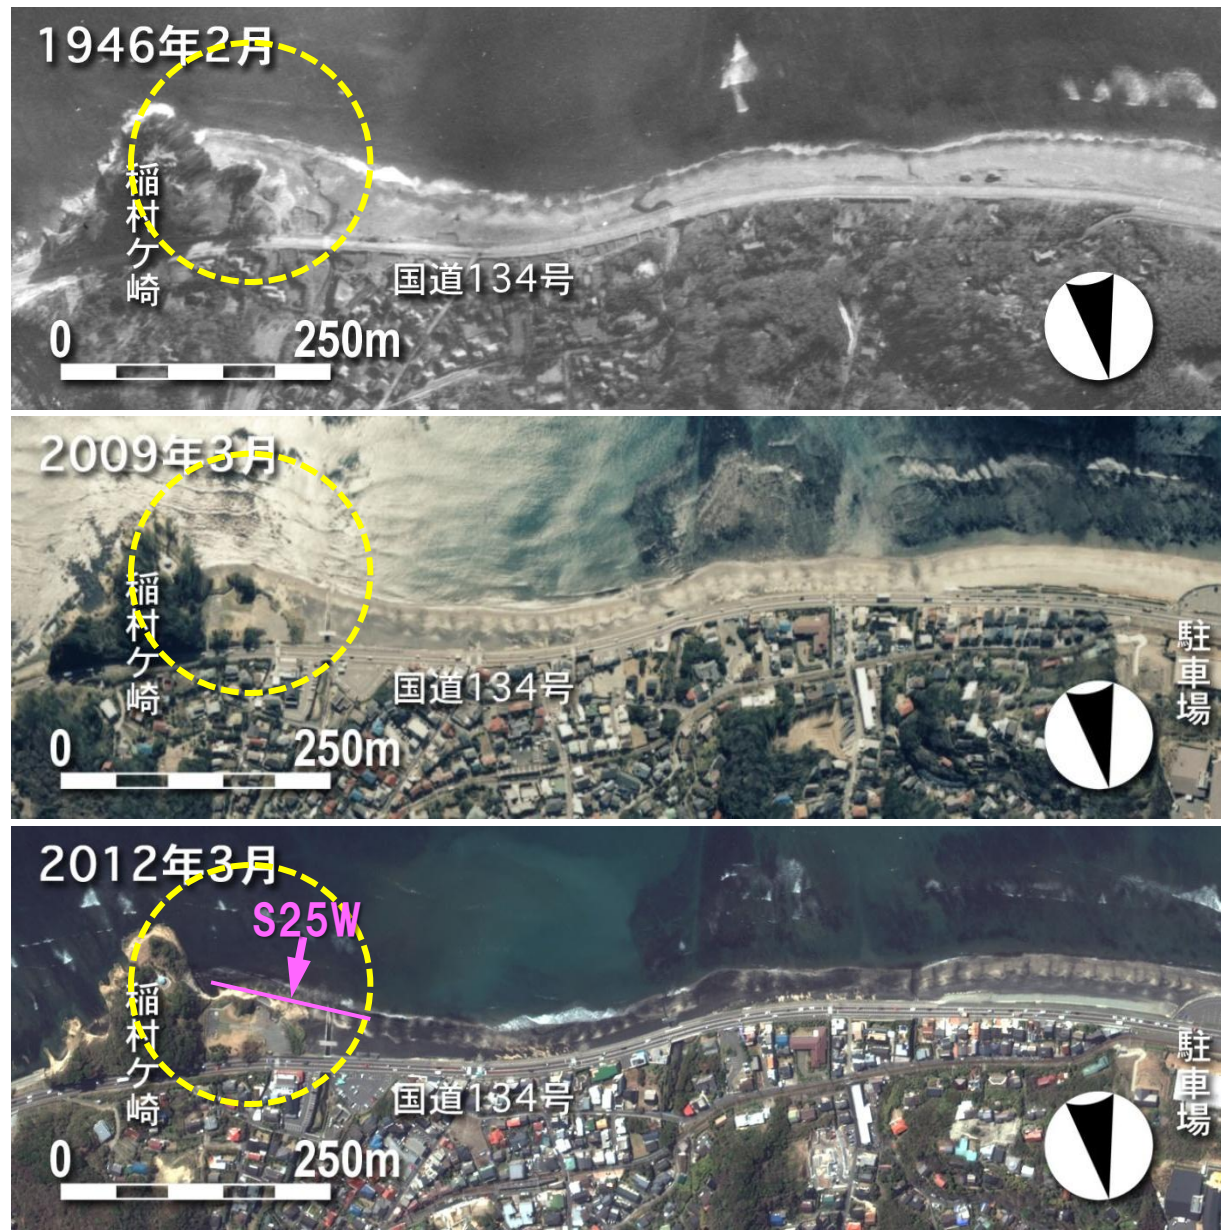
図3.1 稲村ヶ崎周辺の状況

西寄りの高波浪が来襲した場合は、稲村ヶ崎を越えて東へ流出する可能性はあるが、

稲村ヶ崎西側の汀線は経年的に後退し、現状は先端より陸側に位置していることから、砂が日常的に動いている状況ではない。

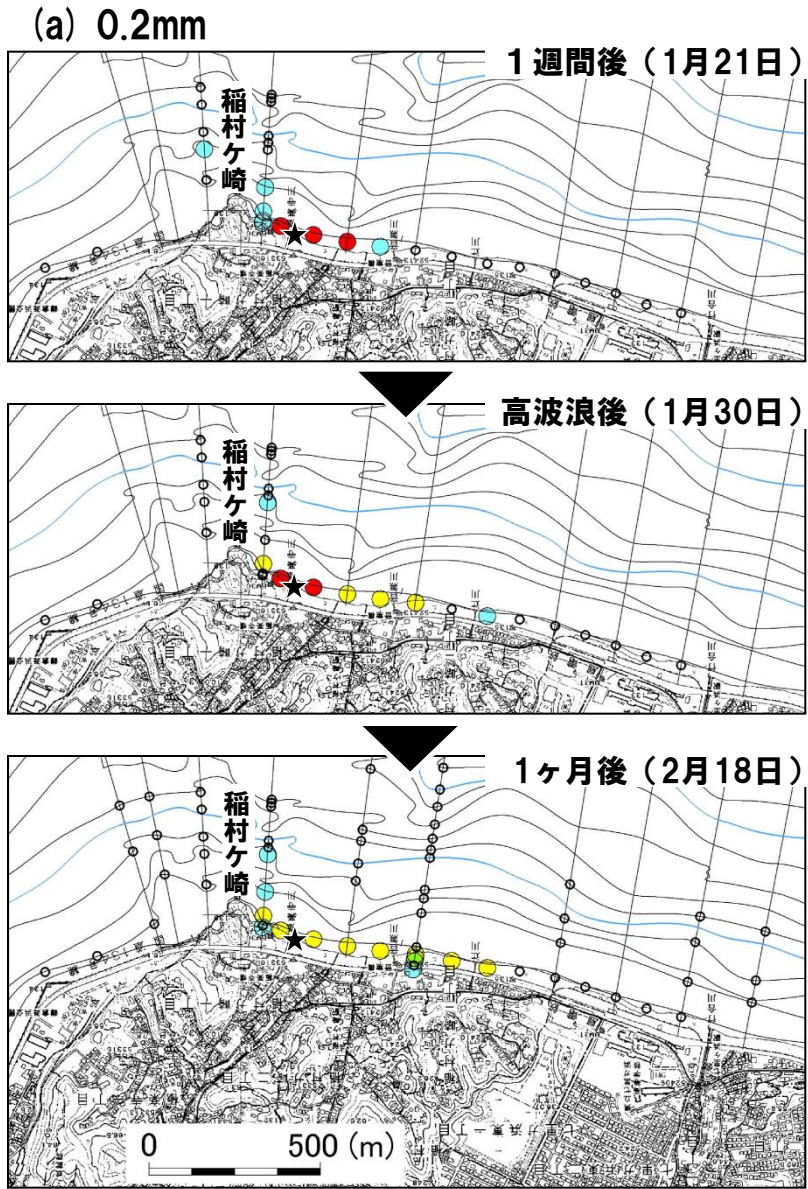
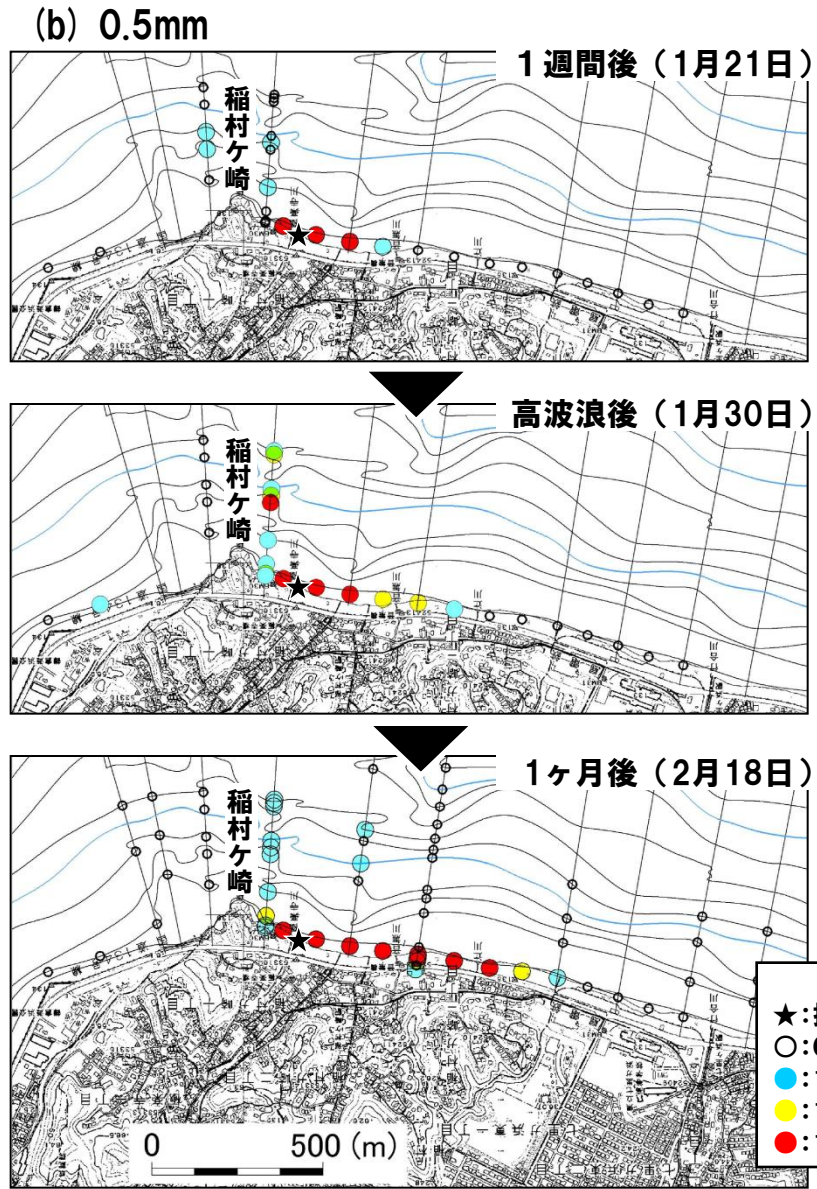
図3.2 漂砂調査結果 (2008年1月14日, 各1.5m³投入)

(1) 稲村ヶ崎 漂砂調査の結果からも日常的な砂の通過境界ではない。

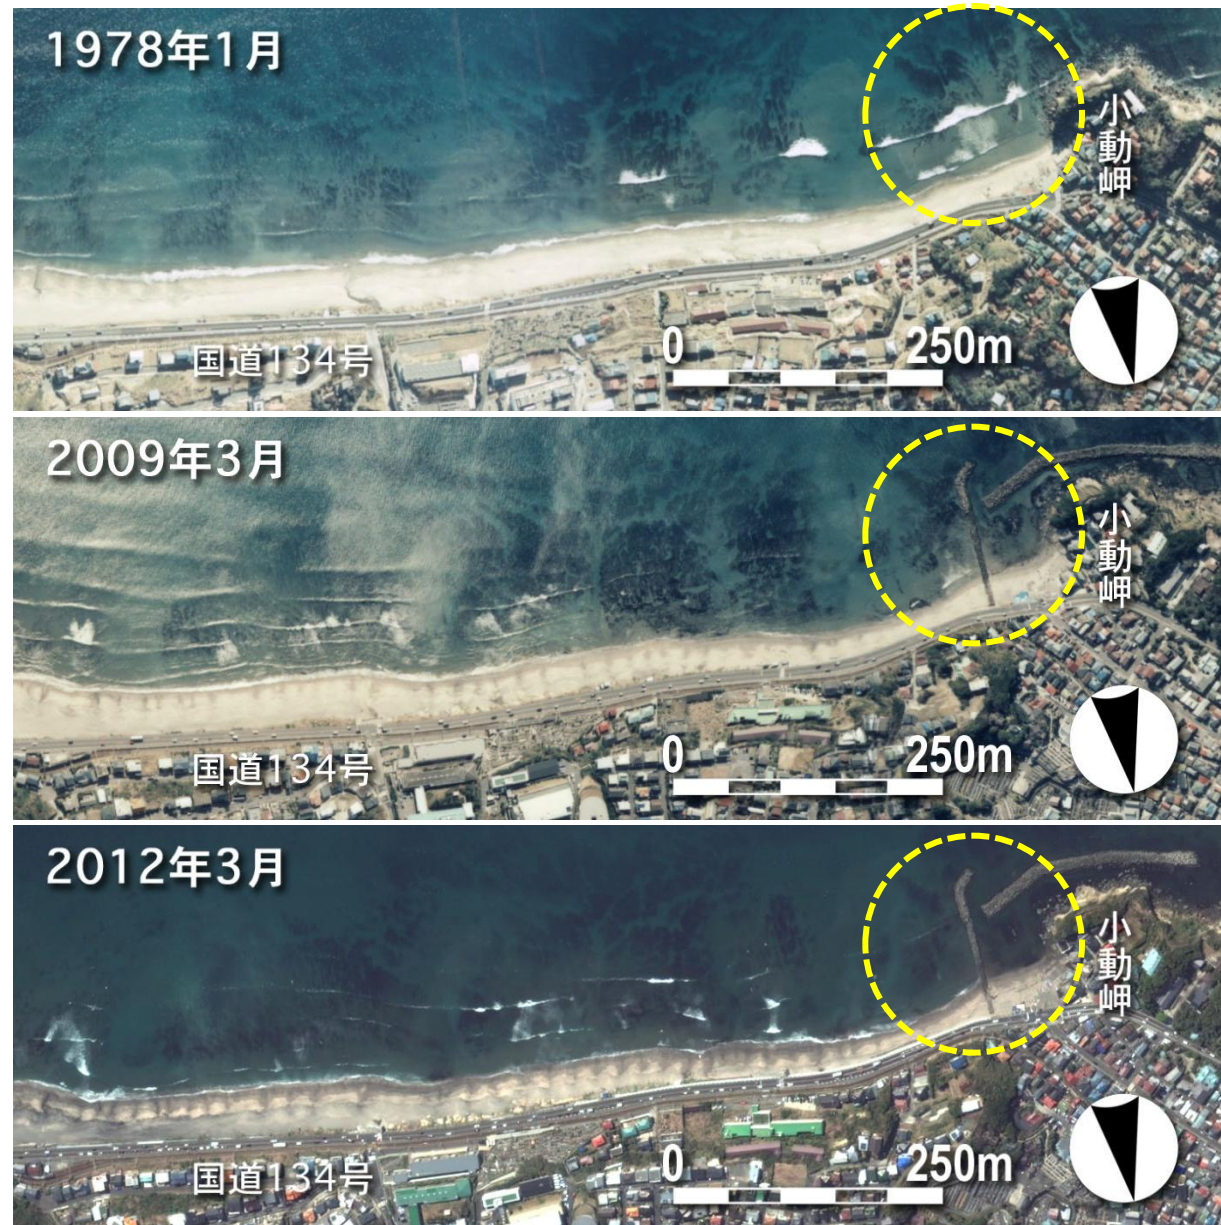
図3.3 小動岬周辺の岩盤

岩盤が露出しており、砂が日常的に動いている状況ではない。

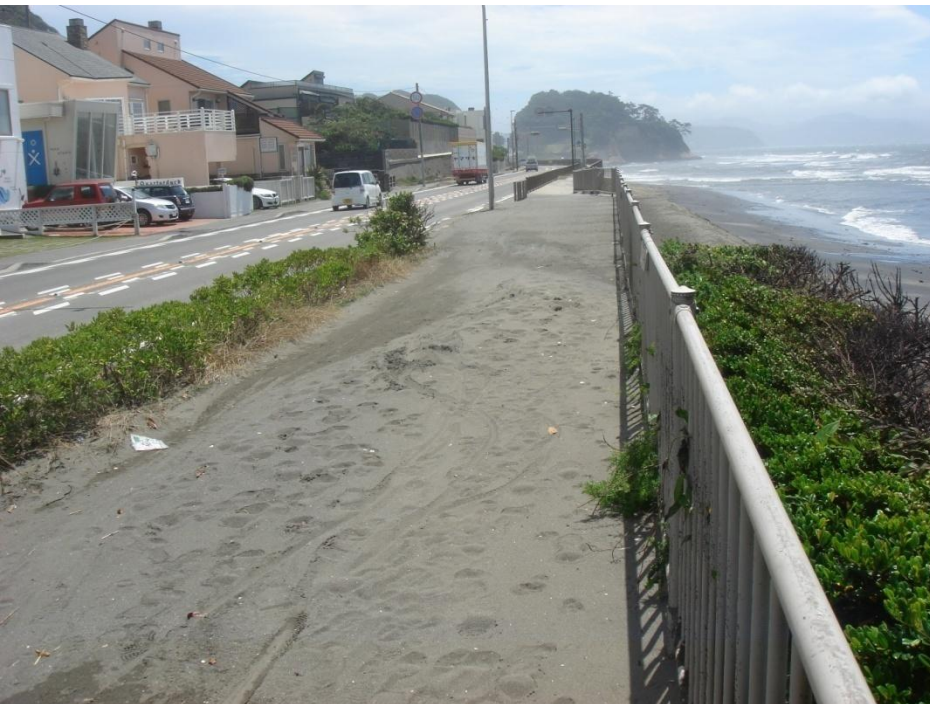
図5.1 駐車場東側の歩道に堆積した飛砂

②飛砂（ $600\text{m}^3/\text{yr}$ ） →飛砂の除去（記録なし），駐車場隅角部への集中堆砂。
稲村ヶ崎側への飛砂移動障害。

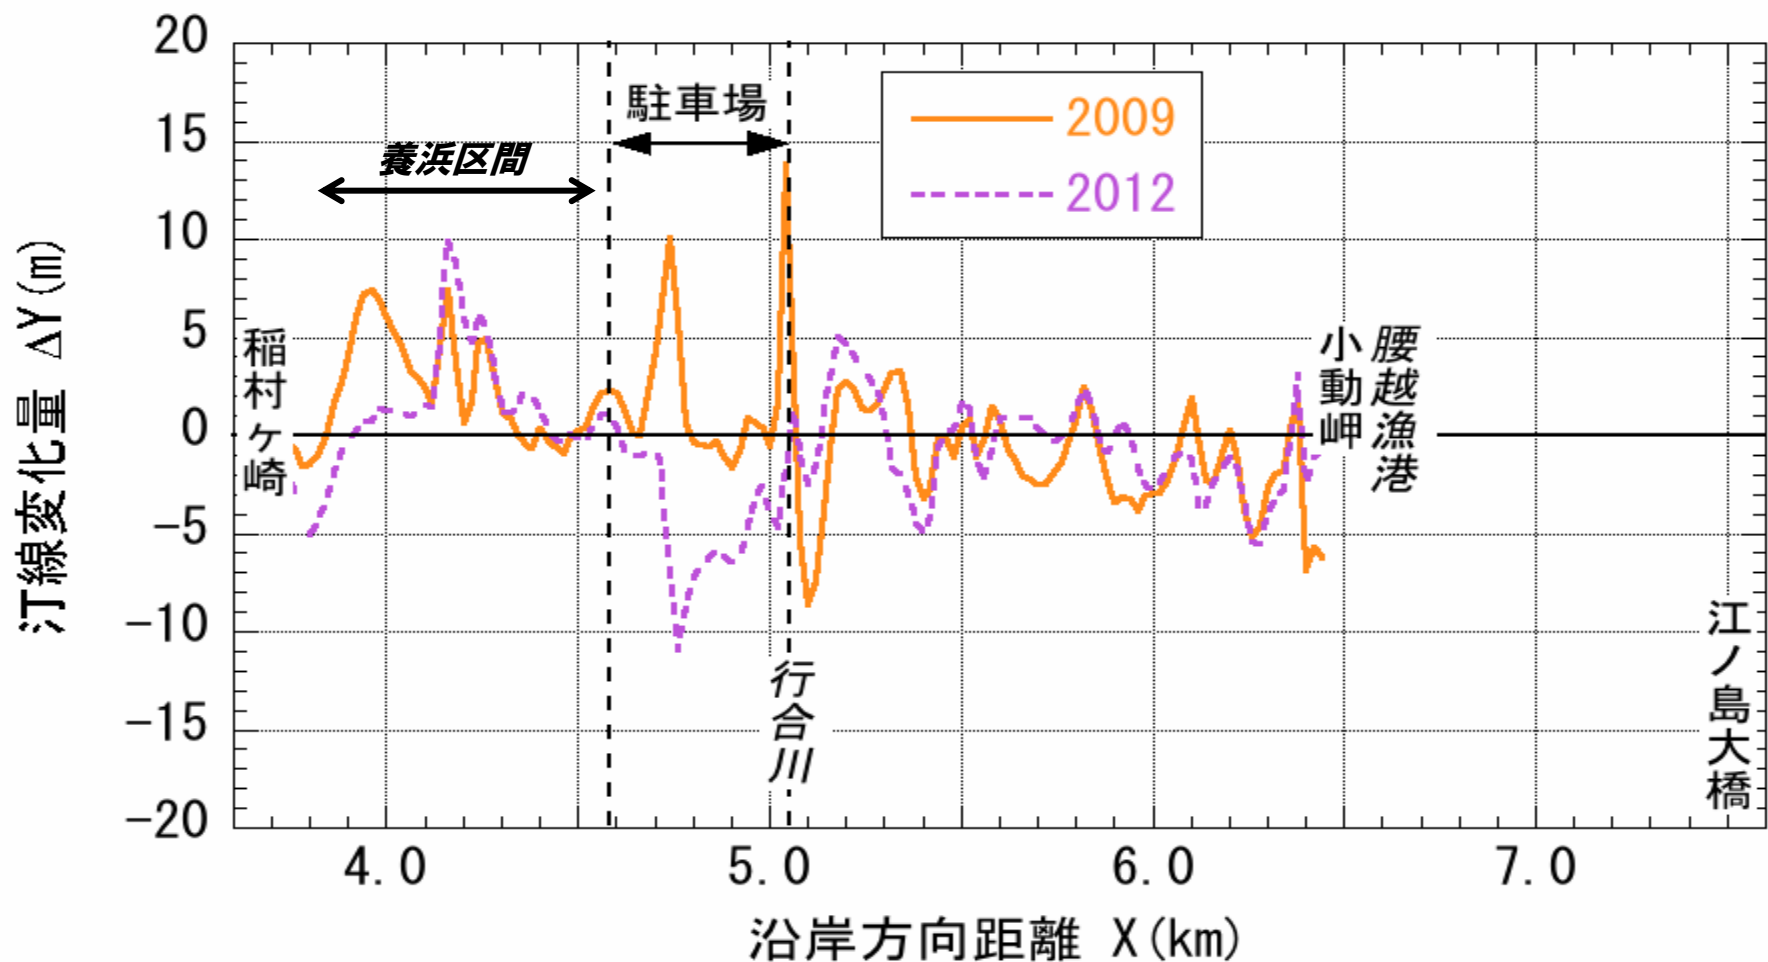
図8.2 養浜後の汀線変化量（2007年11月基準）

養浜区間（稲村ヶ崎～駐車場東端）では，養浜（2009年1月）以降，汀線が前進・安定傾向。

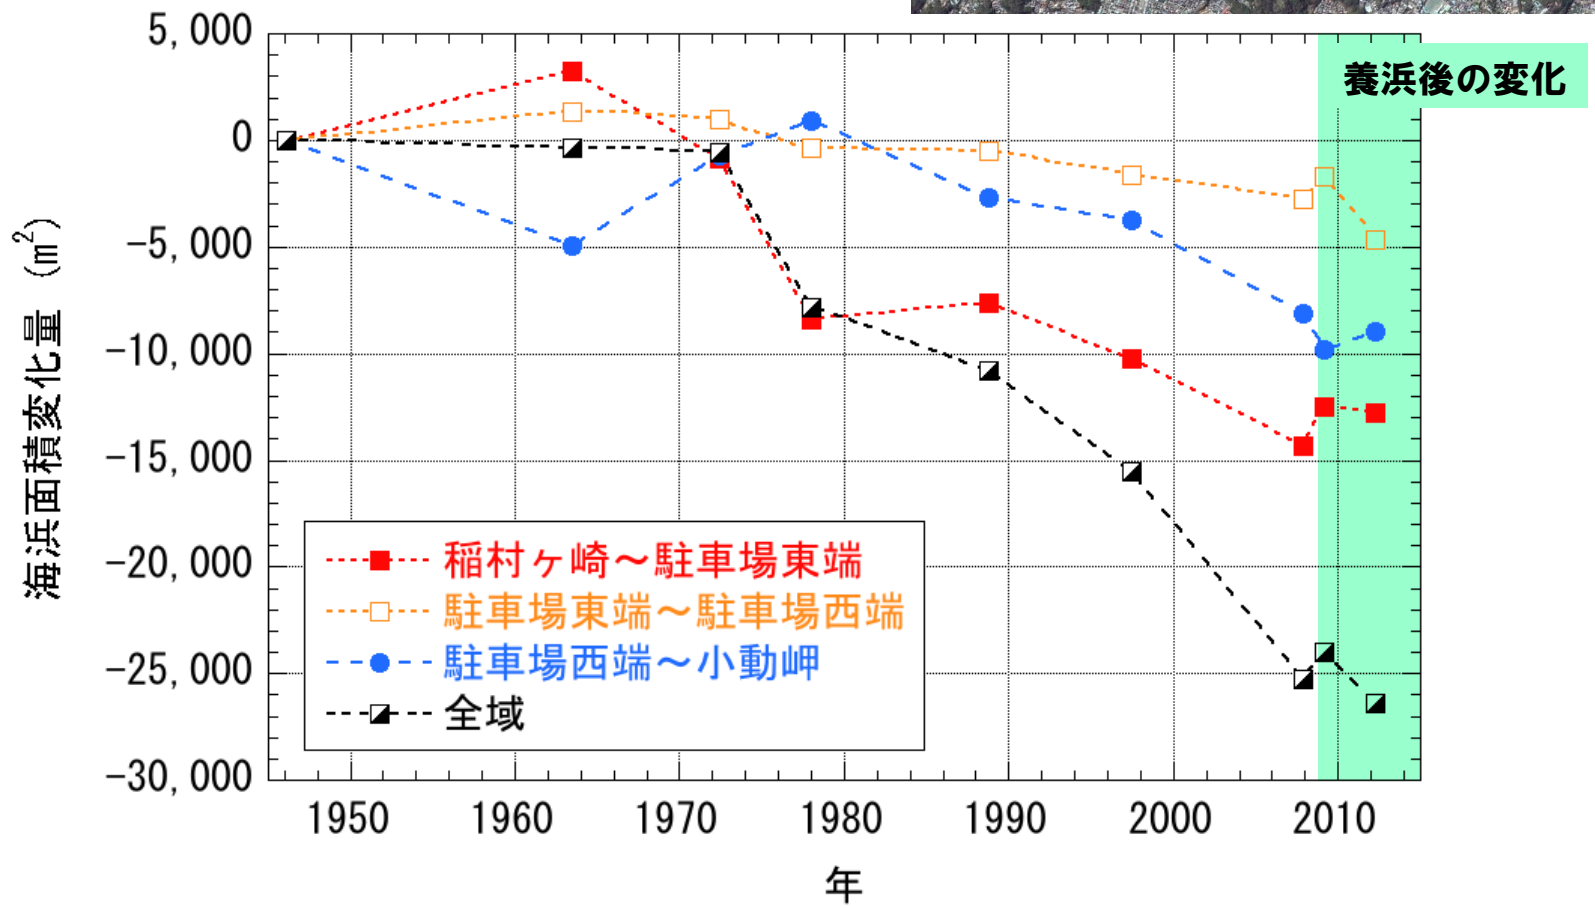
図8.4 海浜面積の変化（1946年基準）

全域の海浜面積は、1973年～2007年までに
 $-25,000\text{m}^2$ （ $-約700\text{m}^2/\text{年}$ ）で侵食。

養浜区間（赤：稲村ヶ崎～駐車場東端）では、
 養浜（2009年1月）以降、増加・安定傾向。
