# 七里ヶ浜の養浜（侵食対策）

資料-2

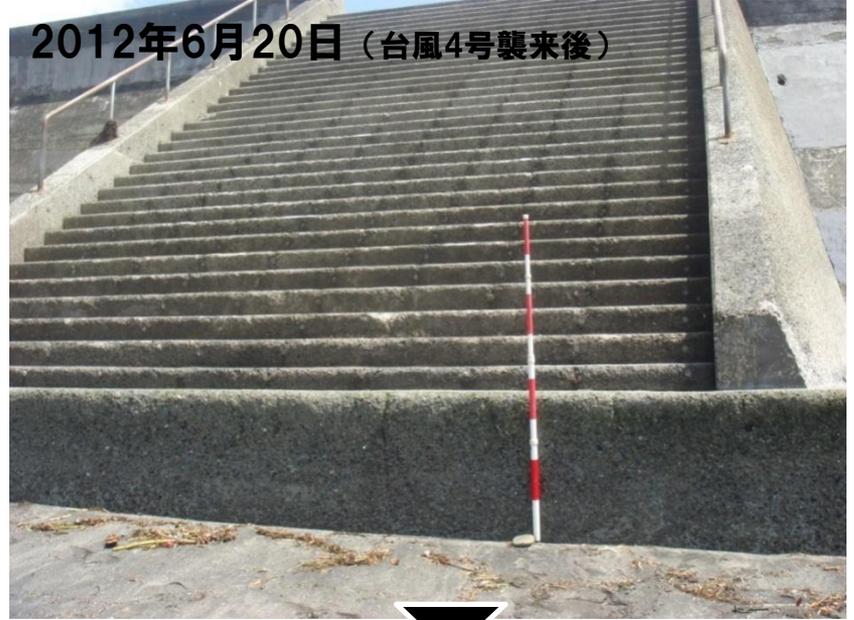
2012年6月20日 (台風4号襲来後)

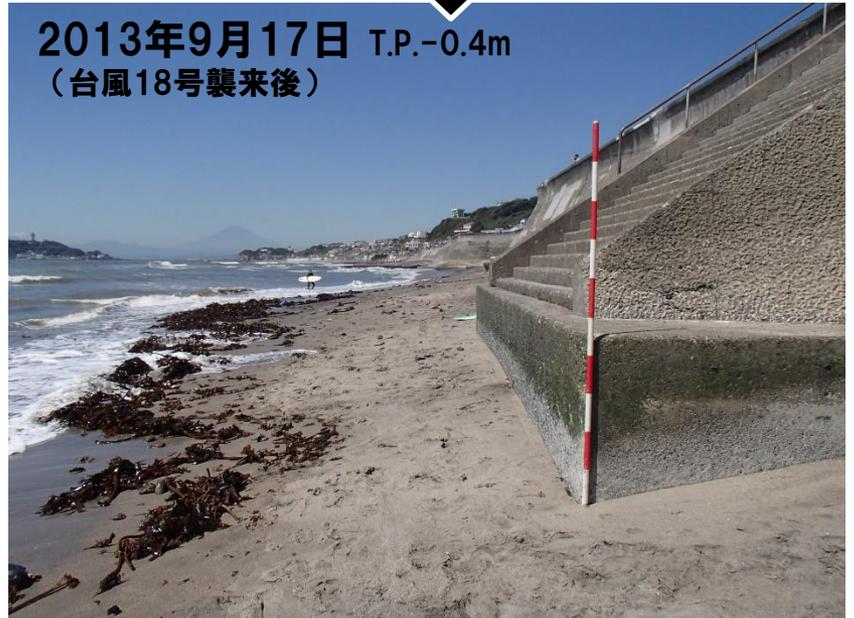
2013年9月17日 T.P.-0.4m  
(台風18号襲来後)

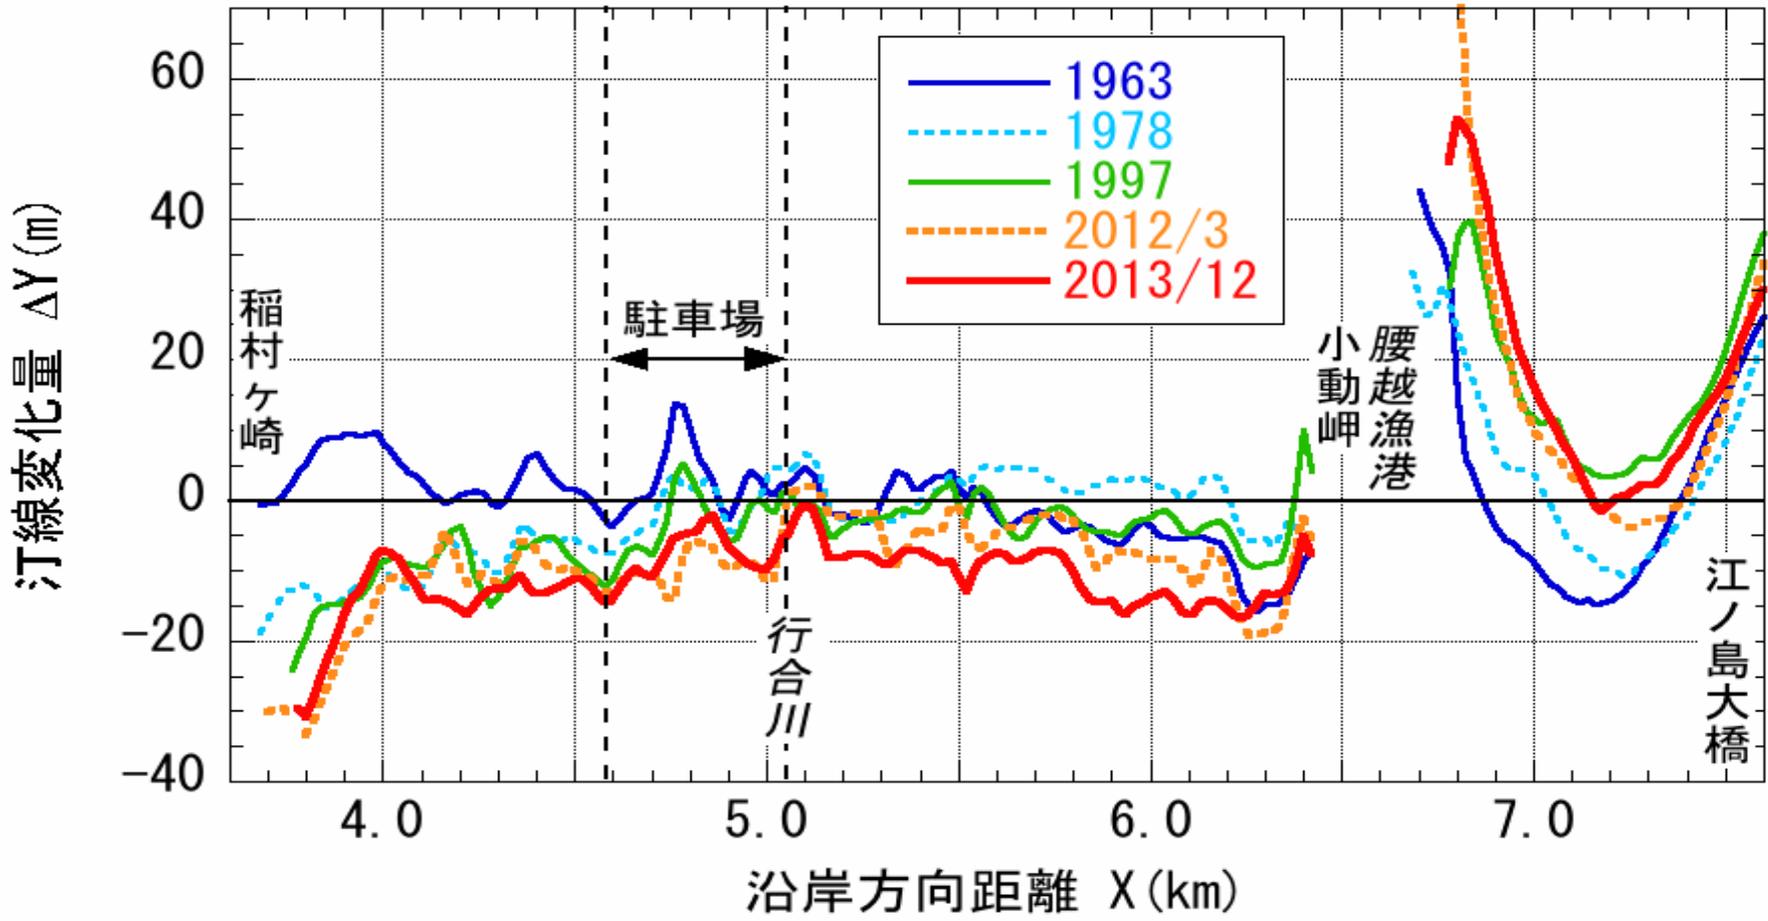
図3.11 汀線変化量 (1946年基準)

- ✓ 1946年以降，東端では30m程度汀線後退.
- ✓ 全域で10m程度の汀線後退.

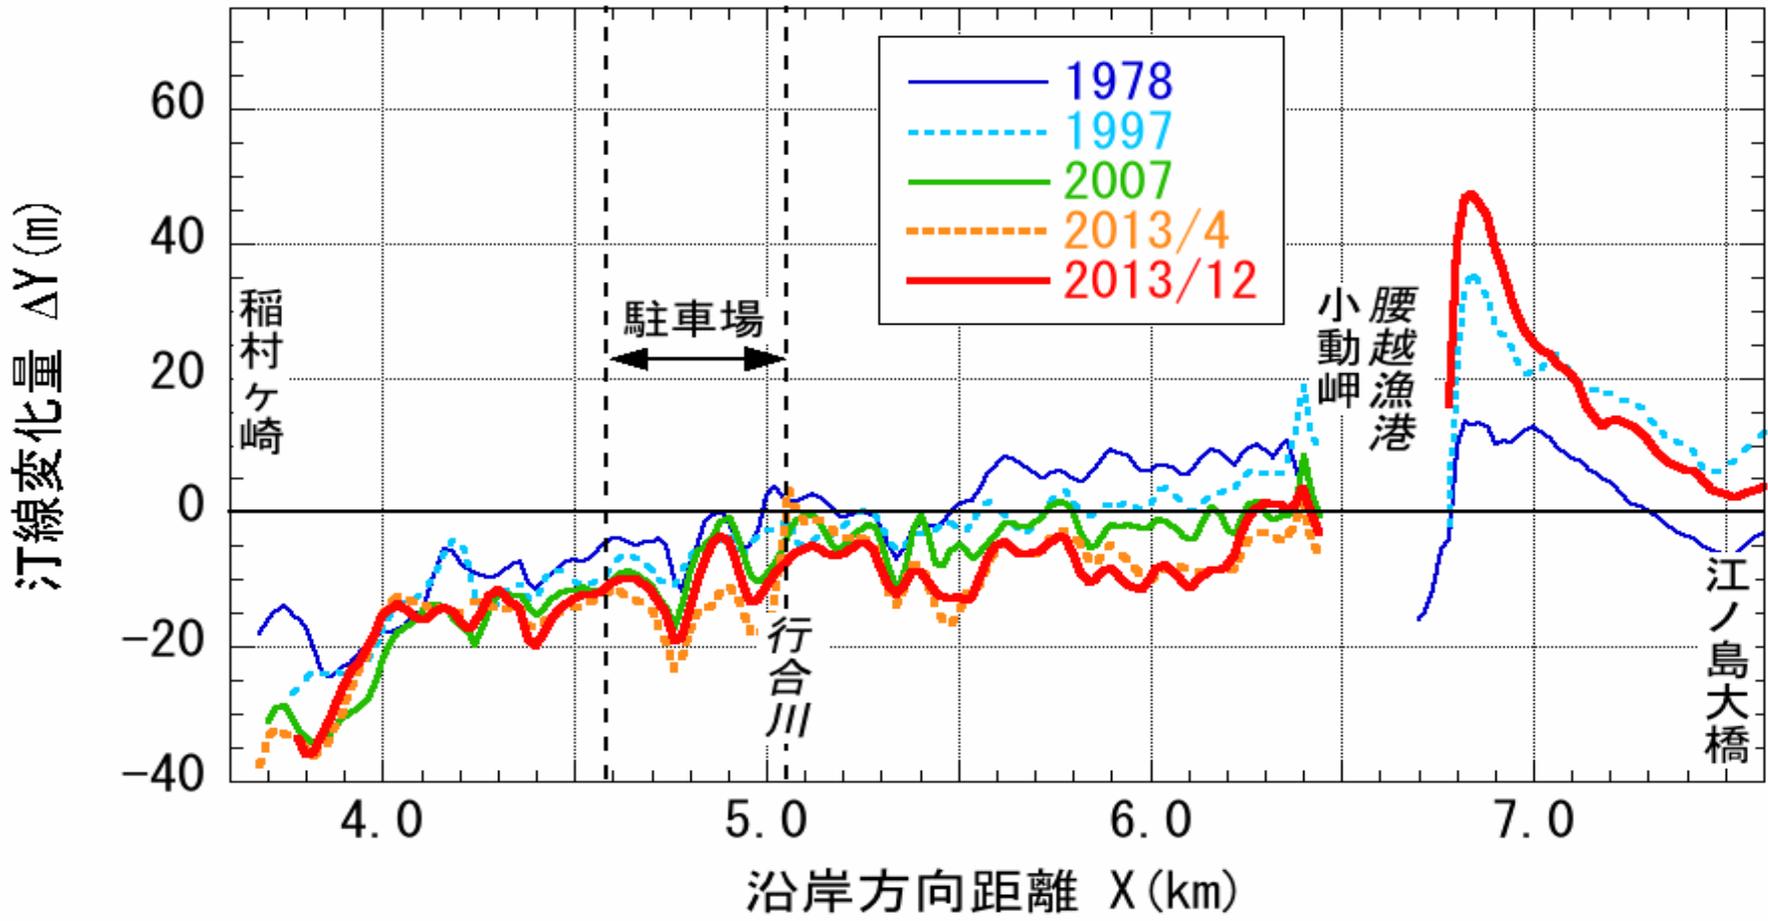
図3.12 汀線変化量 (1963年基準)

- ✓ 湘南港建設以降，反時計回りの汀線変化が起きた。ただし，土砂収支は成り立っていない。
- ✓ この汀線変化は2009年頃にほぼ収束し，その後，緩やかに汀線後退が進んでいる。

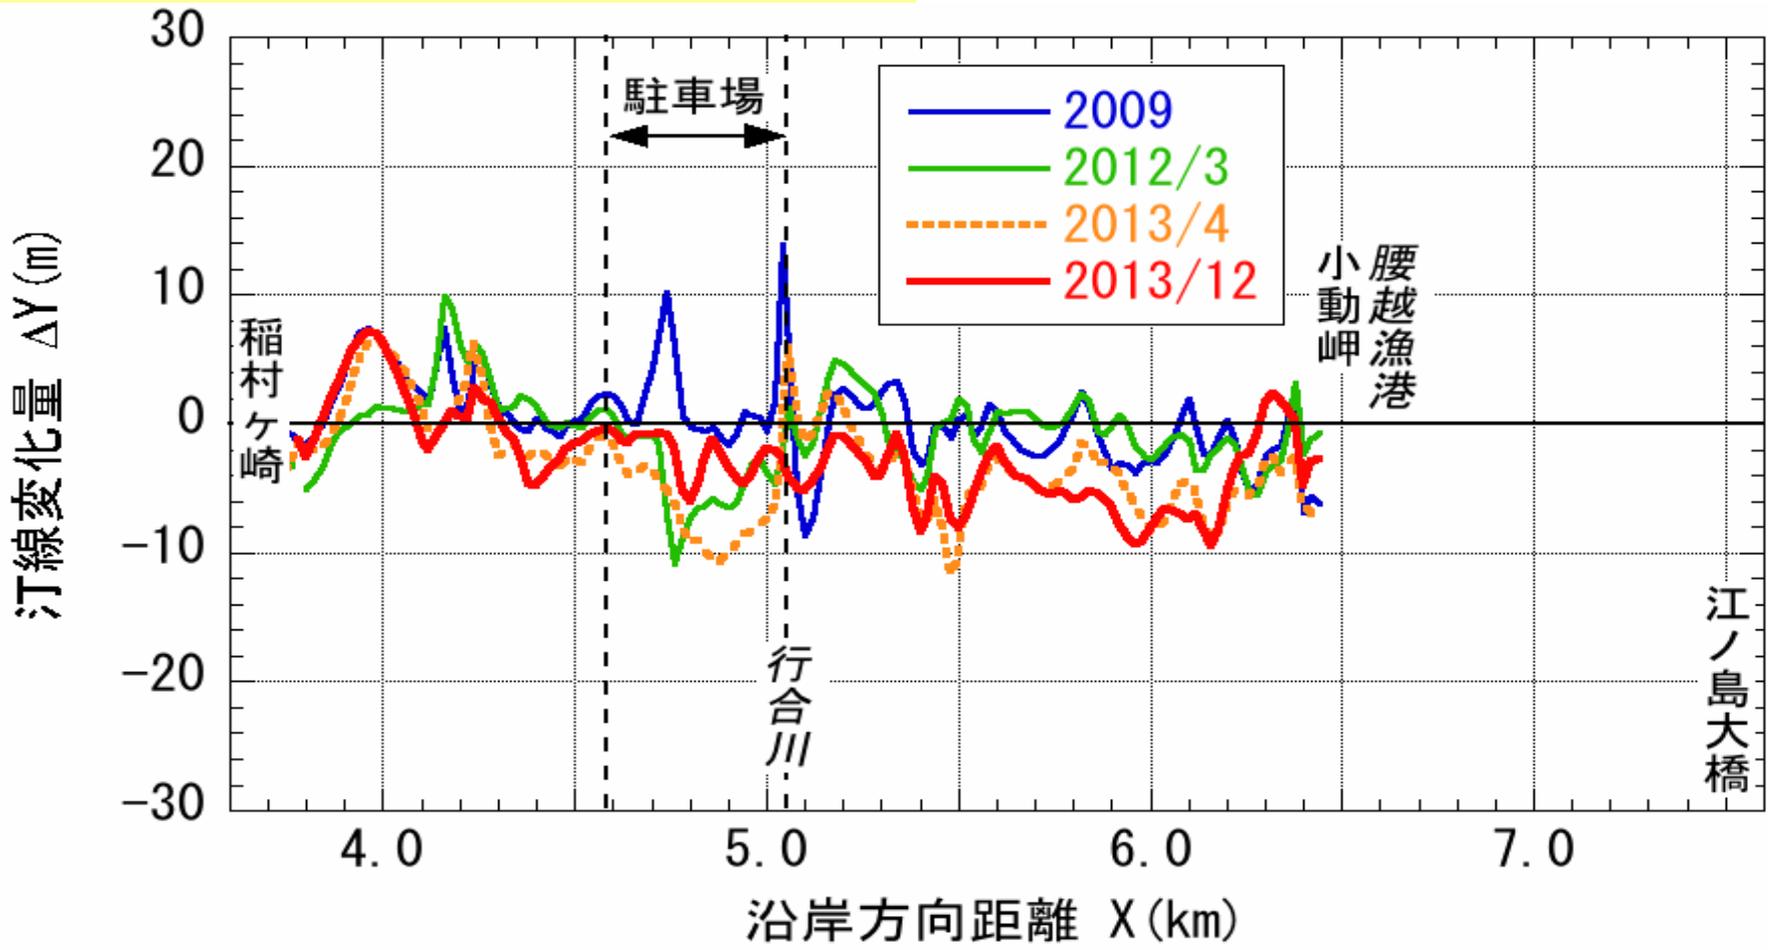
図3.13 汀線変化量 (2007年基準)

- ✓ 稲村ヶ崎～駐車場間では養浜開始の2009年以降、汀線が前進し、比較的安定傾向にある。
- ✓ 駐車場西側の行合川から小動岬間では、2012年3月～2013年4月にかけて侵食傾向にある。
- ✓ 駐車場東側において2012年6月までに計4,500m<sup>3</sup>の養浜実施。その後、度重なり高波浪が来襲した。

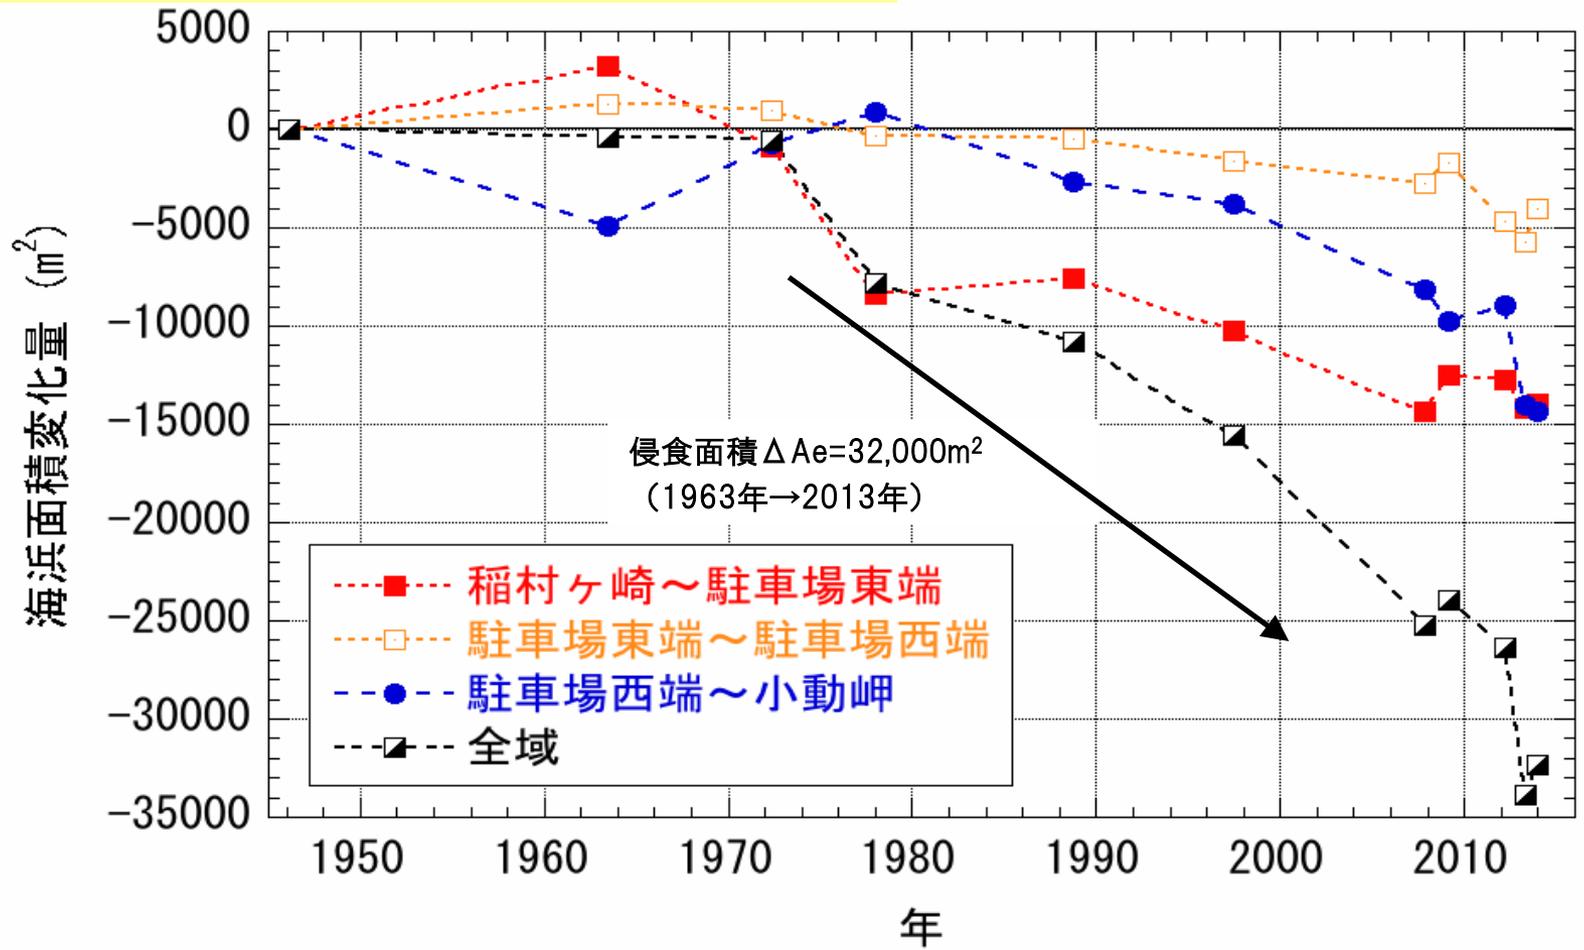
図3.14 海浜面積の変化（1946年基準）

- ✓ 長期的には依然侵食傾向にあり，1972年以降，全域で海浜面積が32,000m<sup>2</sup>減少した。
- ✓ 高波浪の来襲頻度が高かった2012年3月以降，海浜面積が6,000m<sup>2</sup>減少した。この侵食はおもに駐車場西端から小動岬間で生じている。
- ✓ 2009年以降，駐車場東側の変化は小さい。

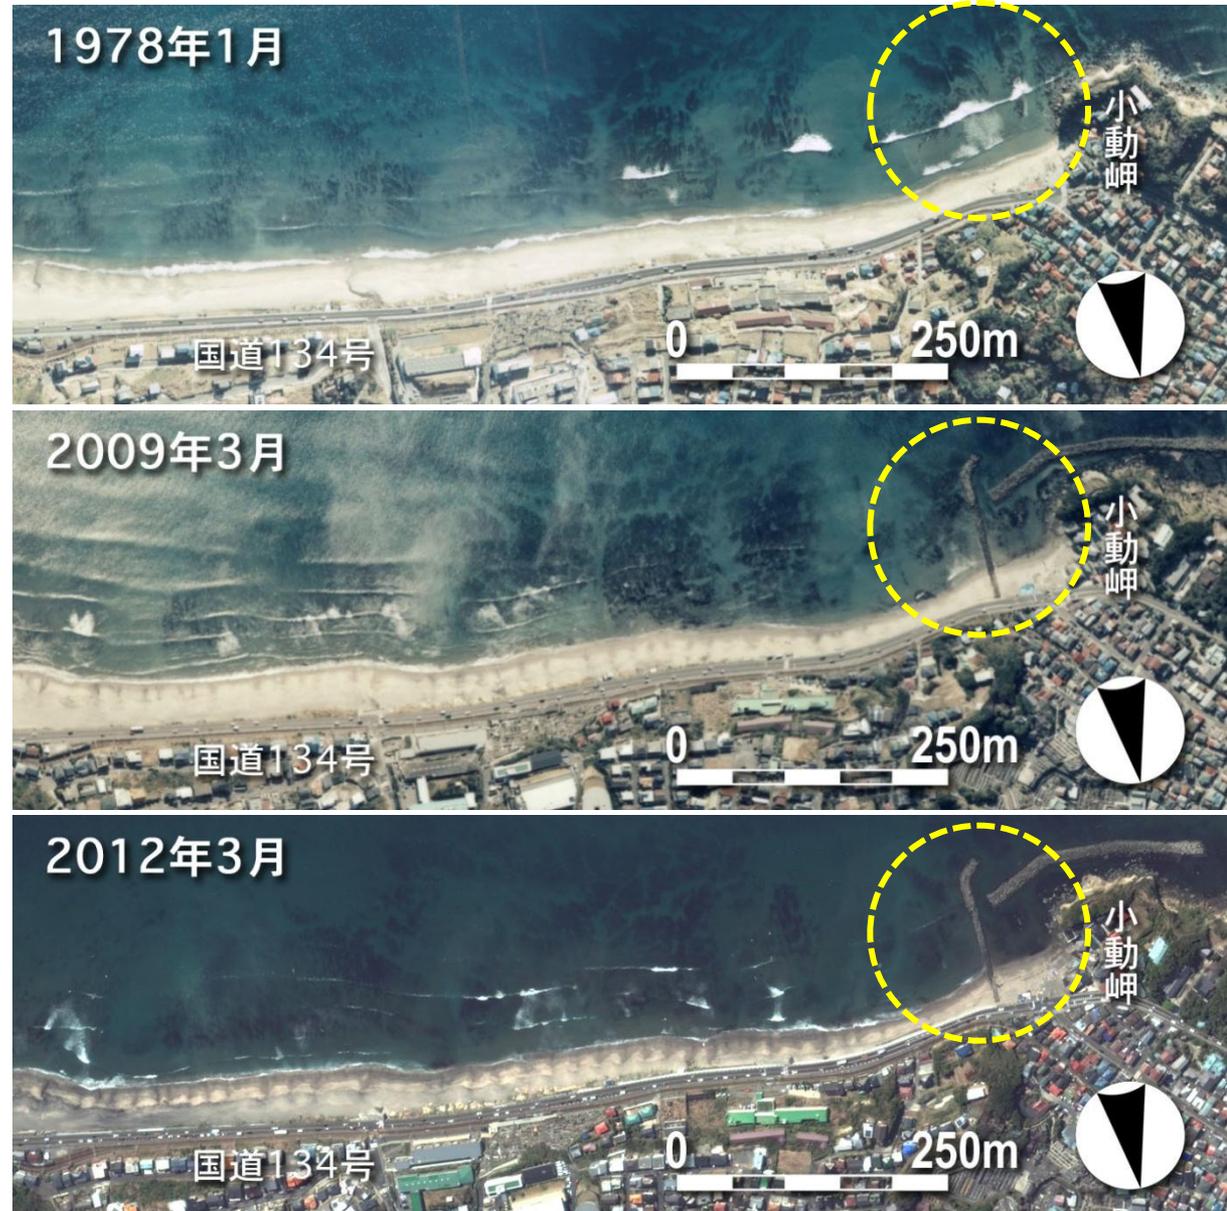
図5.2 小動岬周辺の岩盤

岩盤が露出しており、砂が日常的に動いている状況ではない。

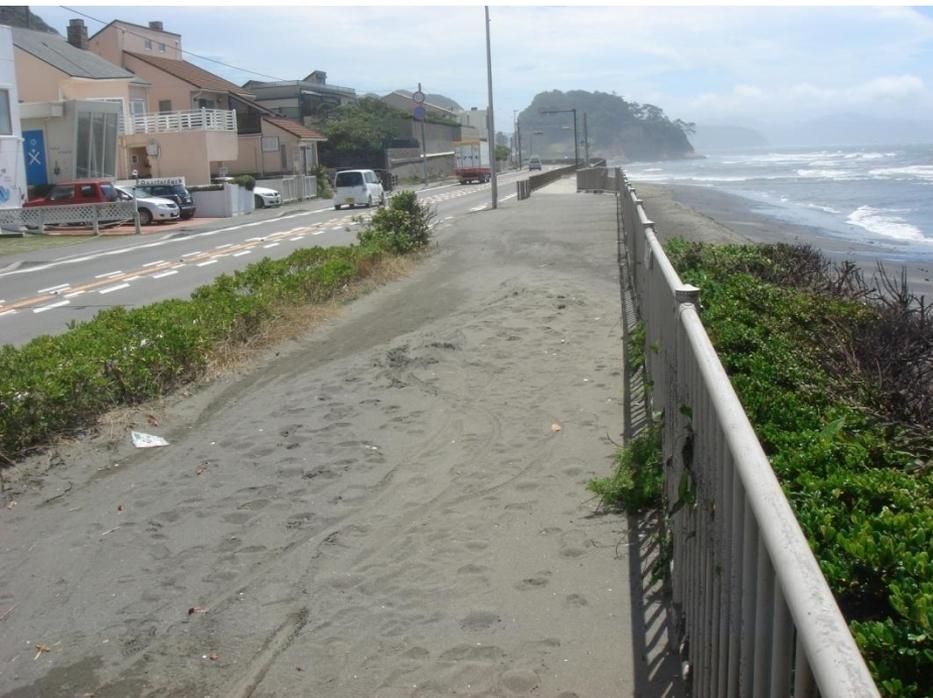
図7.1 駐車場東側の歩道に堆積した飛砂

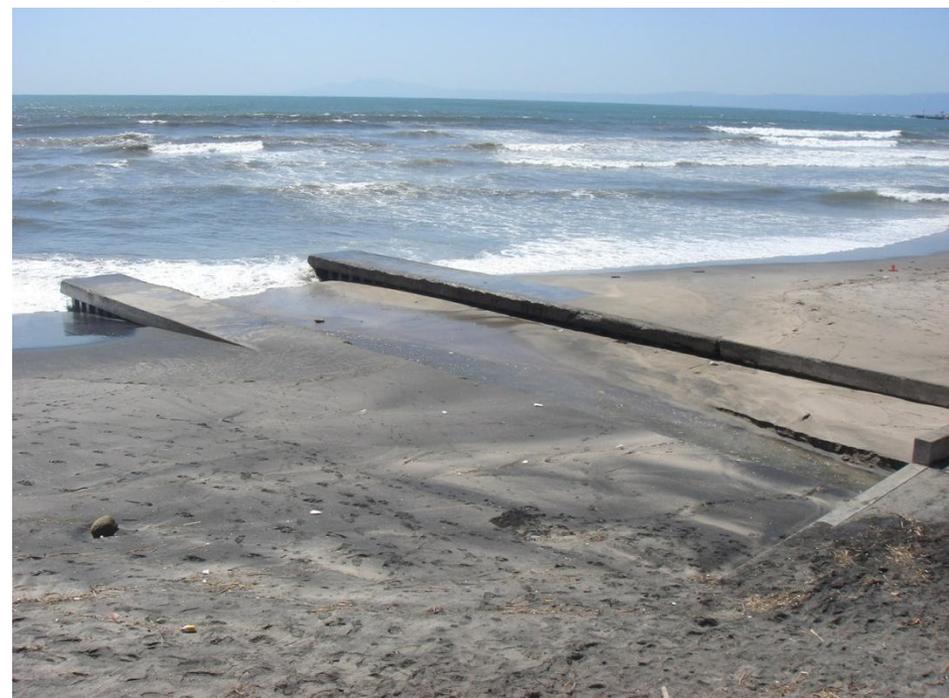
図7.2 駐車場西側に堆積した飛砂
